Relatório INSP-2019-0058

BI-2019-0018

Obra: Obra do Edifício da Vipaçor

Descrição sumária: Construção de armazém no piso térreo e dois apartamentos no 1º andar.

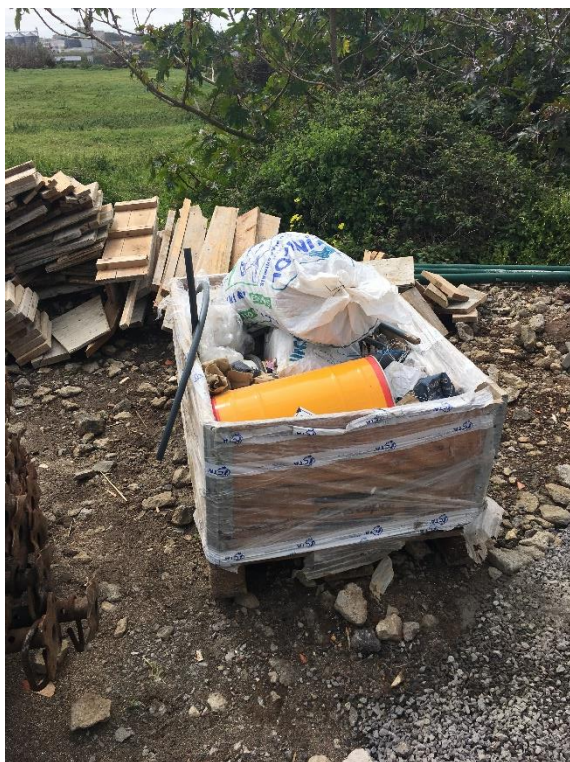
Foto 1 – Mistura de resíduos em contentor não identificado.

- Incumprimento do dever de separação na origem dos resíduos produzidos, de forma a promover a sua valorização por fluxos e fileiras em violação do disposto no n.º 5, artigo 11.º do Decreto Legislativo Regional n.º 29/2011/A, de 16 de novembro, configurando assim a prática de contraordenação ambiental leve prevista na alínea a) do n.º 1 do artigo 229.º do diploma citado, punível nos termos do n.º 2 do artigo 22.º da Lei n.º 50/2006, de 29 de agosto, na redação que lhe foi dada pela Lei n.º 114/2015, de 28 de agosto, com coima de €2000 a €36 000 (pessoa coletiva, alínea b) do n.º 2);

- 1) Implementar medidas que permitam a separação de todas as tipologias de resíduos produzidos, de forma a promover a sua valorização por fluxos e fileiras, nomeadamente pela disponibilização de contentores/áreas delimitadas, que permitam proceder à separação por tipologias de resíduos;
- 2) Passar a ter os contentores/áreas delimitadas para o armazenamento de resíduos, identificados com nome comum e código LER;
- 3) Passar a disponibilizar o plano de prevenção e gestão de resíduos de construção e demolição no local da obra, devidamente preenchido e adaptado à obra em causa;
- 4) Passar a manter e atualizar o registo dos resíduos de construção e demolição produzidos e do seu destino, conjuntamente com o livro de obra, na obra em causa;

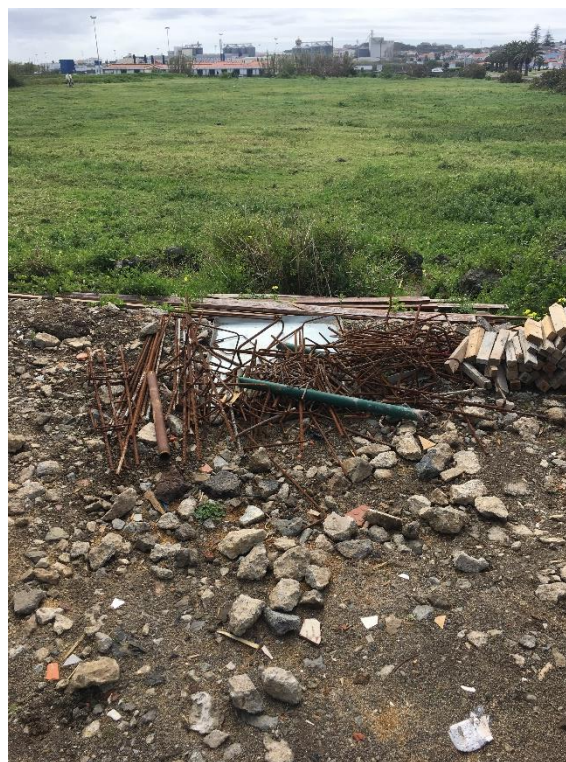
Foto 2 – Armazenamento de resíduos de ferro/aço, em local não identificado.

Gestão de resíduos contendo amianto (DLR 12/2009/A)	Não	
Identificação dos contentores/áreas de armazenamento de RCD	Não	Não existia qualquer identificação nos locais ou contentores de armazenamento de resíduos.

- Incumprimento do dever de identificação dos contentores utilizados na armazenagem de resíduos, com nome comum e código LER, em violação do disposto na alínea f) do art.º 33.º do Decreto Legislativo Regional n.º 29/2011/A, de 16 de novembro, configurando assim a prática de contraordenação ambiental leve prevista na subalínea ii) da alínea f) do n.º 1 do artigo 229.º do diploma citado, punível nos termos do n.º 2 do artigo 22.º da Lei n.º 50/2006, de 29 de agosto, na redação que lhe foi dada pela Lei n.º 114/2015, de 28 de agosto, com coima de €2000 a €36 000 (pessoa coletiva, alínea b) do n.º 2);

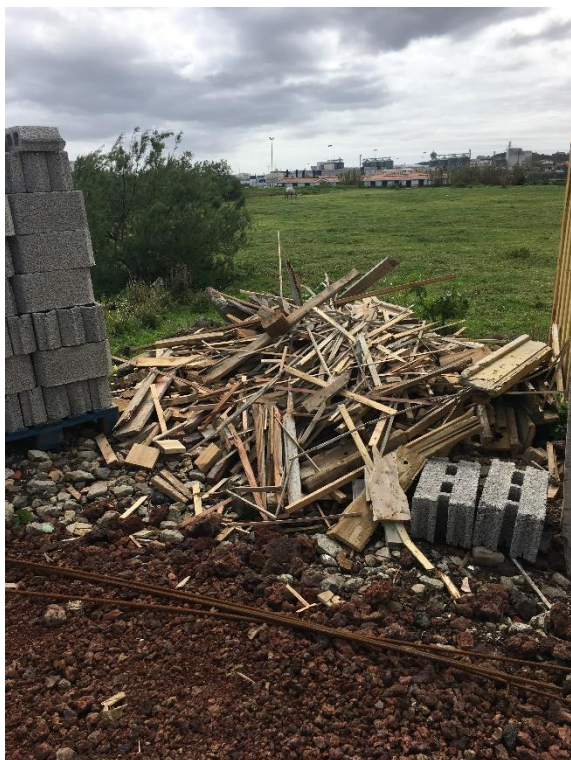
Foto 3 – Armazenamento de resíduos de madeira sem identificação.

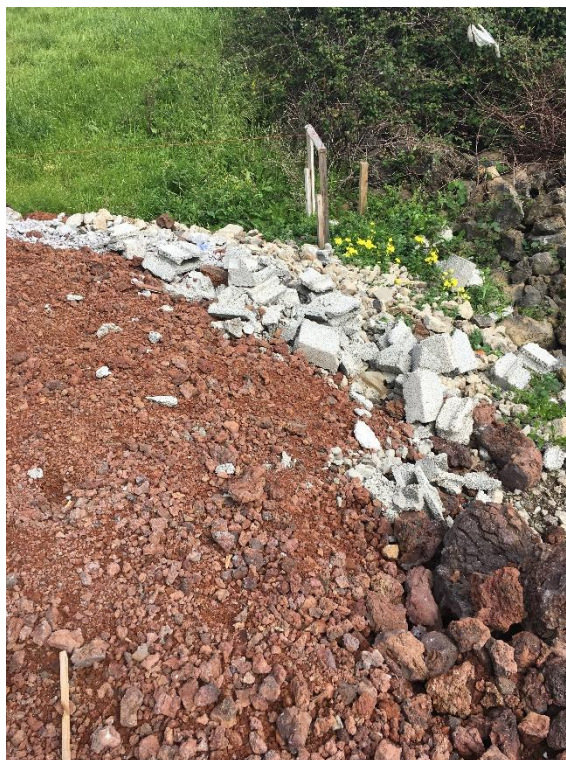
Foto 4 – Armazenamento de blocos partidos em local não identificado..
