## Relatório INSP-2019-0064

### BI-2019-0064

A deslocação ao estabelecimento foi motivada pela ocorrência de uma emergência no centro de triagem da MUSAMI, na ilha de São Miguel, relacionada com o aparecimento de um resíduo perigoso nos resíduos urbanos do contentor amarelo.

**Nome:** Ecoparque da ilha de São Miguel

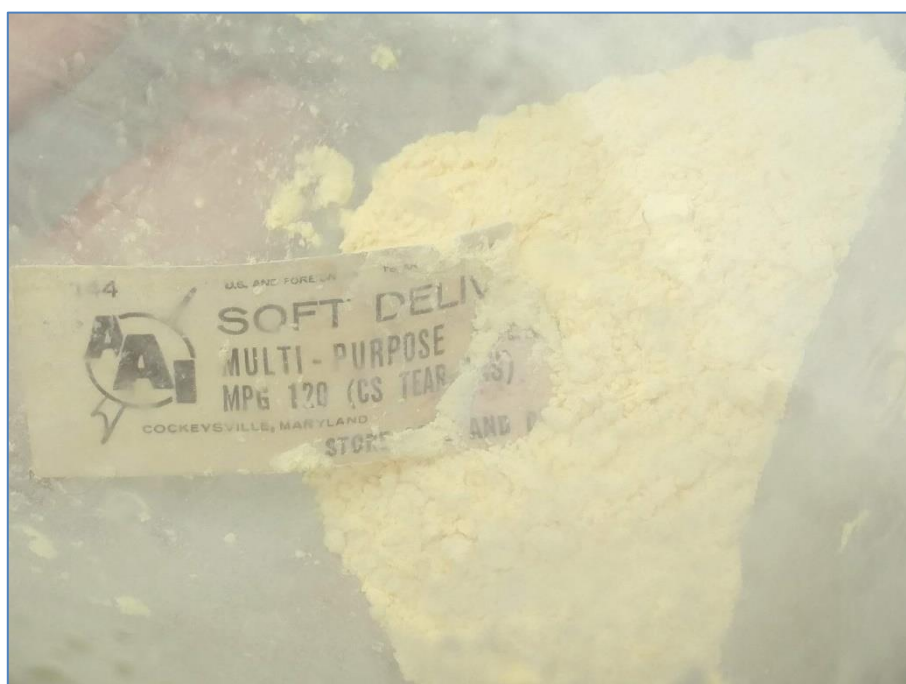
Equipados com equipamento de respiração autónoma (ARICA) e vestuário de proteção, os bombeiros entraram no armazém e algum tempo depois conseguiram localizar o pó amarelo que se encontrava junto a dois invólucros danificados que aparentavam ser granadas de mão. Colocaram uma amostra de pó e uma etiqueta retirada de um dos invólucros num frasco de vidro (figura 2.1) e o restante material numa caixa plástica fechada (figura 2.3).

Figura 2.1: Frasco de vidro contendo a amostra recolhida e a etiqueta.

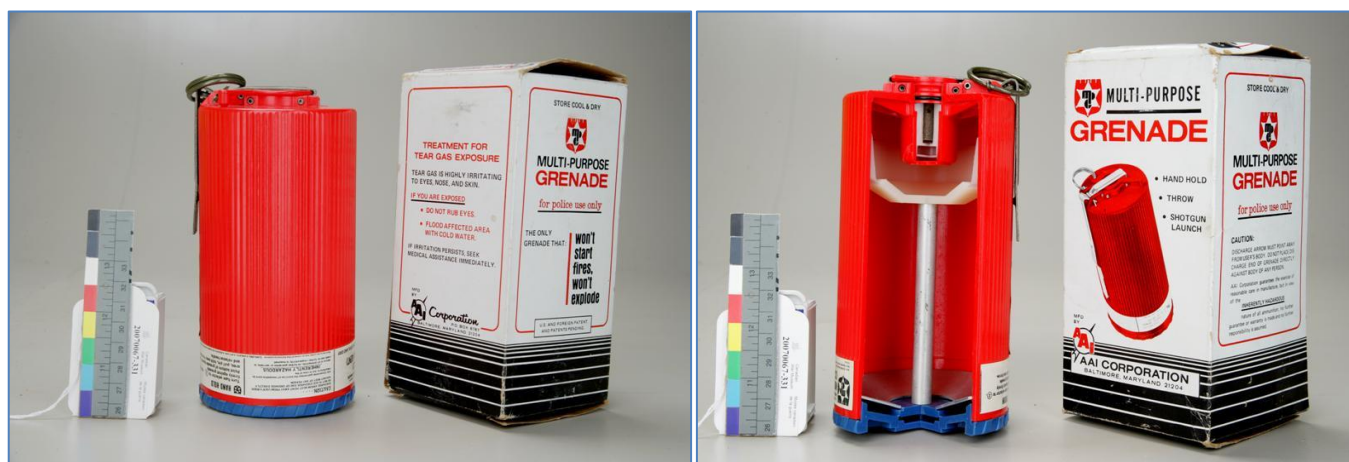
Através da referência constante da etiqueta e após uma pesquisa na internet concluiu-se que se tratava de granadas MPG 120 com pó lacrimogénico CS, fabricadas pela AAI Corporation (empresa localizada no estado de Maryland, Estados Unidos). O Comandante dos bombeiros, que esteve envolvido na recolha dos produtos, confirmou que os

objetos recolhidos eram iguais ao da imagem constante da figura 2.2. A referência “120” significa que cada granada possui 120 gramas de produto químico.

Figura 2.2: MPG 120 (imagens obtidas em <https://www.warmuseum.ca/collections/artifact/2035509/>).

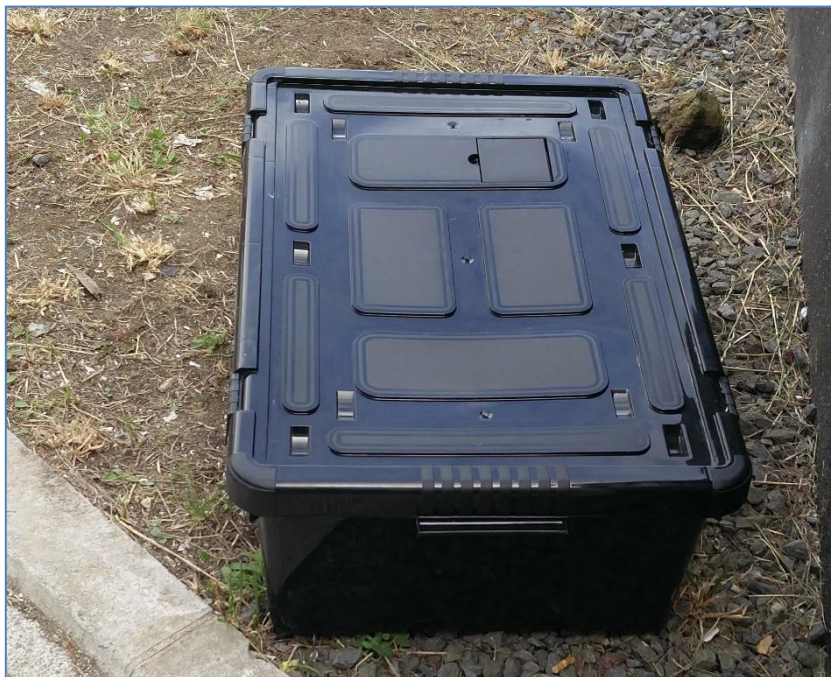
Figura 2.3: Caixa de armazenamento do material recolhido.

Entretanto foi informada a PSP de que tinham sido encontradas aquelas duas granadas e passado algum tempo compareceu no local uma equipa da Unidade Especial de Inativação de Explosivos que levou consigo a caixa onde estavam armazenados os produtos recolhidos.
