Relatório INSP-2020-0001
BI-2019-0147

1.1 - Inspeção

Nome: Centro de Processamento de Resíduos e Valorização Orgânica da ilha do Pico - Resiaçores

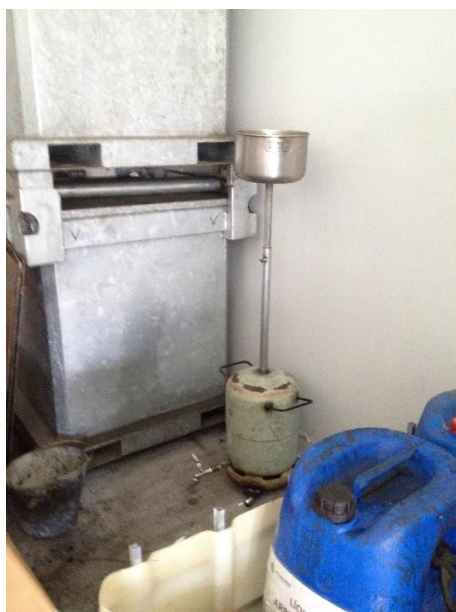
Foto 1 – Antigo equipamento de colheita de fluidos dos VFV (despoluição).

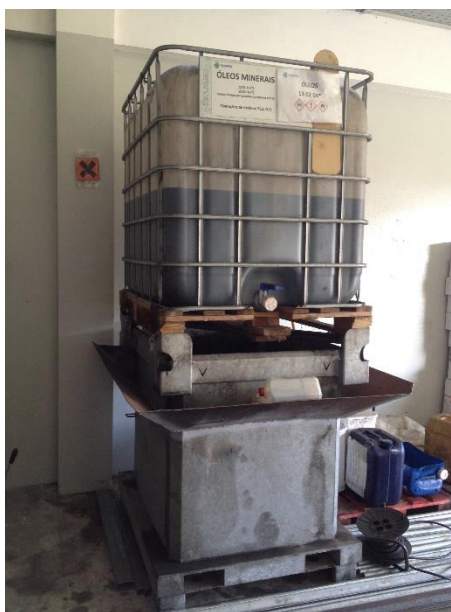
Foto 2 – Armazenagem dos óleos minerais provenientes dos VFV.

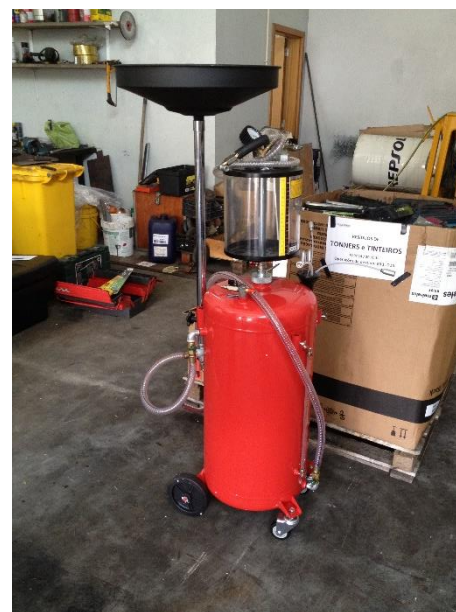
Foto 3 – Novo equipamento de colheita de fluidos dos VFV (despoluição).

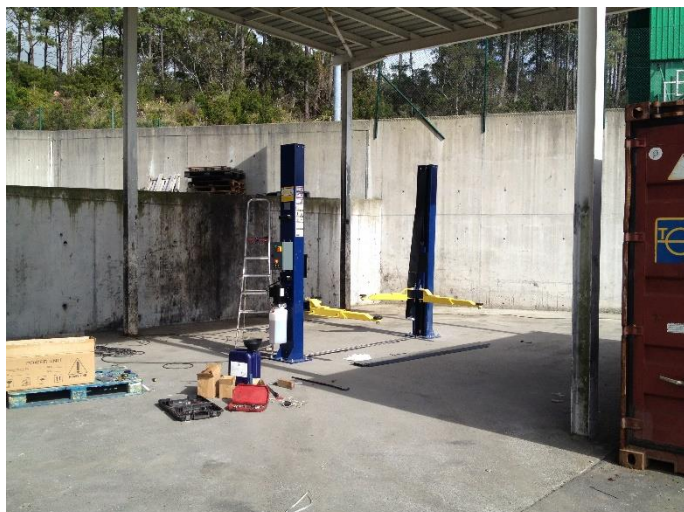
Foto 4 – Equipamento de elevação dos VFV.

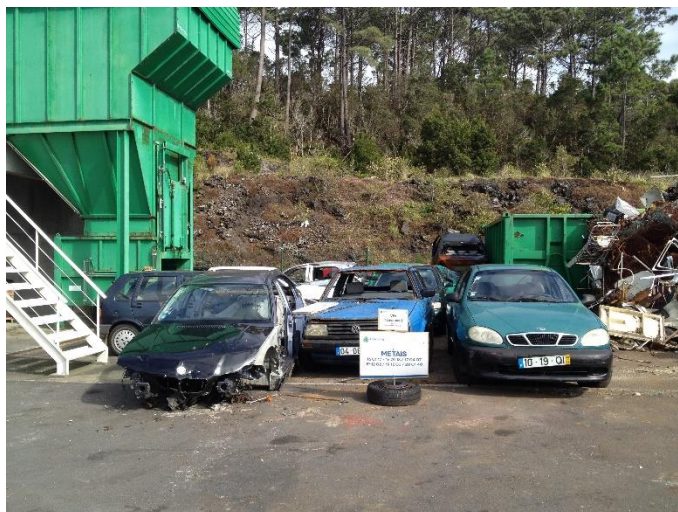
Foto 5 – VFV armazenados.

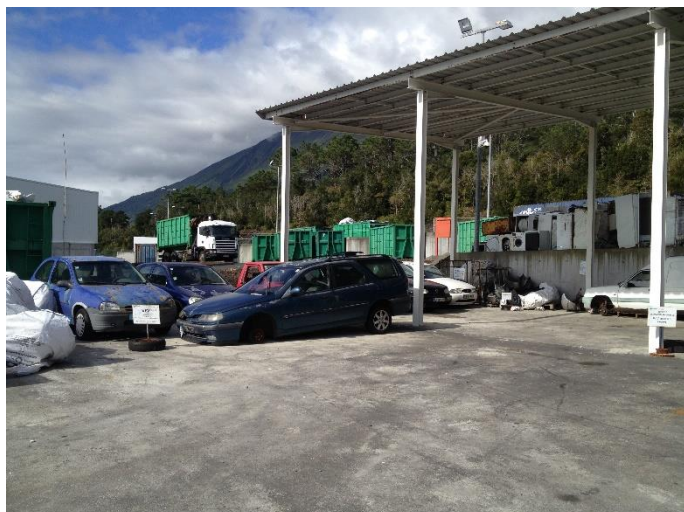
Foto 6 – VFV armazenados.

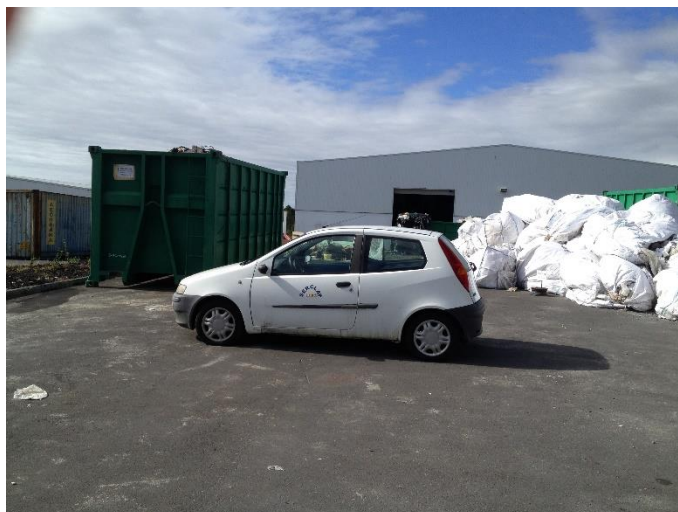
Foto 7 – VFV Armazenados.
