SECRETARIA REGIONAL DA ENERGIA, AMBIENTE E TURISMO  
INSPEÇÃO REGIONAL DO AMBIENTE

## Relatório INSP-2020-0048

**Nome:** Oficina de bate-chapa

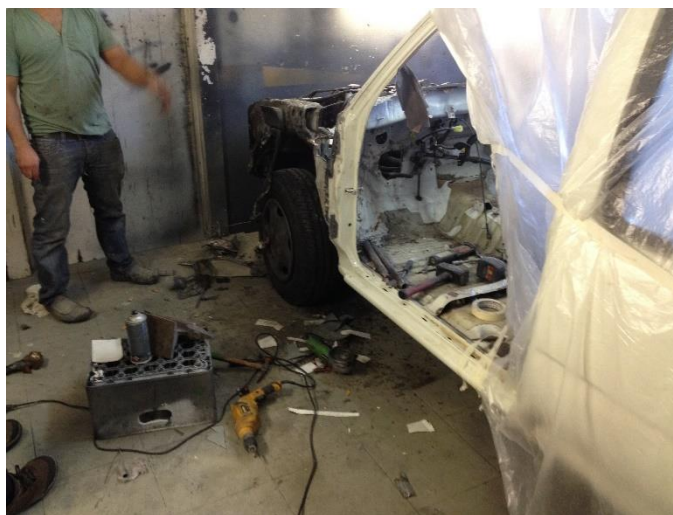
No local verificou-se que é praticada atividade não licenciada de bate-chapa. O Sr. Paulo Alves (denunciado) informou-nos que apenas desenvolve essa atividade, não efetuando pintura, sendo que para tal leva as viaturas a uma outra oficina localizada na Madalena, no entanto não foi possível comprovar/confirmar no local a prática ou não de pintura de viaturas ou peças.

Foto 1 – Trabalho de bate-chapas desenvolvido no local. Foto 2 – Resíduos misturados no balde do lixo.

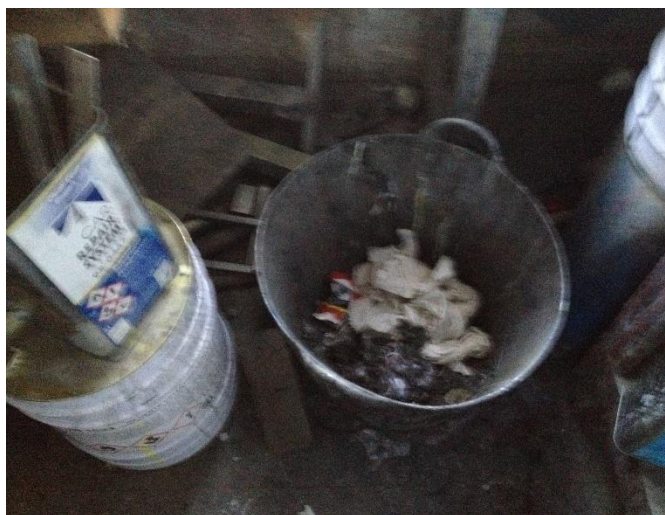
Foi identificada a produção de resíduos de metais, material absorvente e embalagens, que se encontravam misturados nos mesmos recipientes, e de pneus usados, armazenados no exterior em local não impermeabilizado.

1. Não separação de resíduos na origem, de forma a promover a sua valorização por fluxos e fileiras. Incumprimento do dever de separação na origem dos resíduos produzidos, de forma a promover a sua valorização por fluxos e fileiras em violação do disposto no n.º 5, artigo 11.º do Decreto Legislativo Regional n.º 29/2011/A, de 16 de novembro, constitui contraordenação ambiental leve prevista na alínea a) do n.º 1 do artigo 229.º do Decreto Legislativo Regional n.º 29/2011/A, de 16 de novembro, punível nos termos do n.º 2 do artigo 22.º da Lei n.º 50/2006, de 29 de agosto, alterada e republicada pela Lei n.º 114/2015, de 28 de agosto.

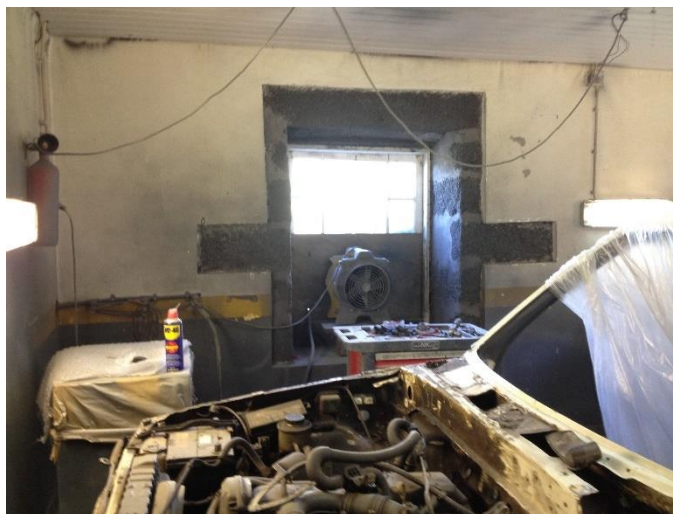
Na oficina é efetuada exaustão para o exterior de fumos (de soldadura) e de poeiras (da lixação dos betumes) por uma janela com auxílio de ventilação forçada. Não foi possível averiguar vestígios de partículas da exaustão por a saída da mesma estar coberta de vegetação e ser de acesso difícil.

Foto 3 – Exaustão do ar da garagem efetuado por uma janela com auxílio de ventilação forçada.

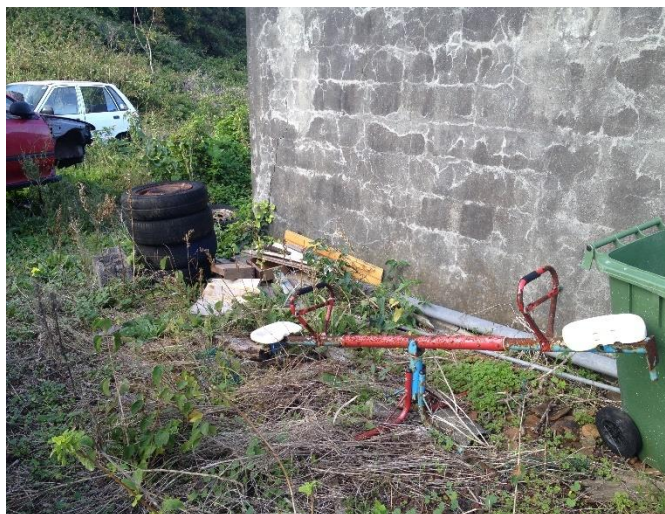
Foto 4 – Armazenagem de pneus usados no exterior em zona com piso não impermeabilizado.

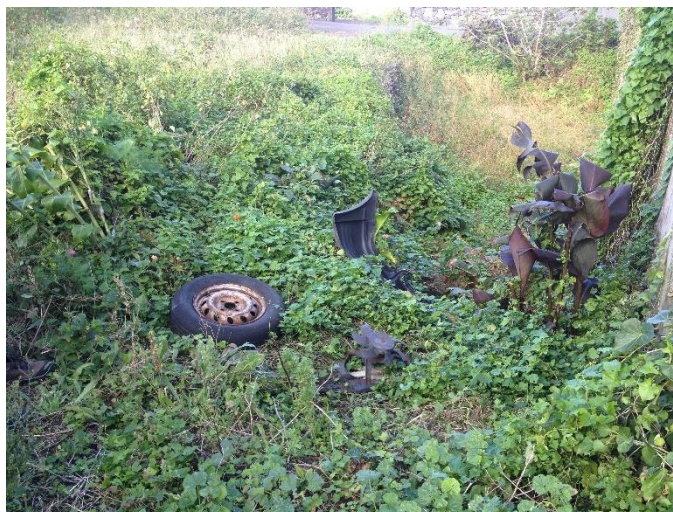
Foto 5 – Pneus e outros resíduos de peças de automóveis colocados no exterior.

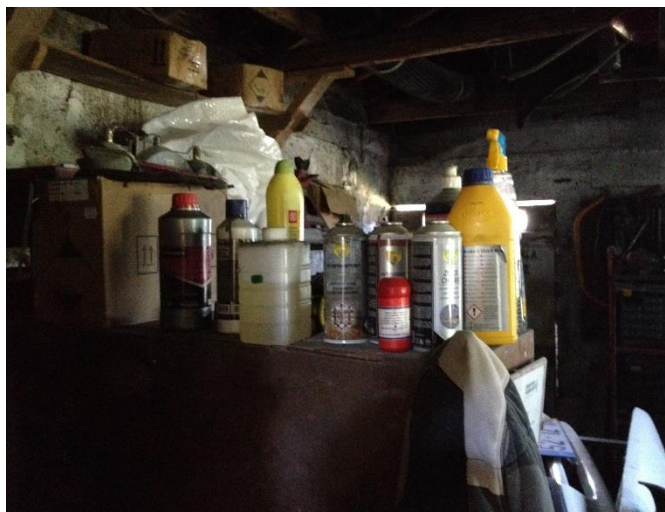
Num quarto, por trás da oficina, são armazenados diversos produtos químicos (tintas, solventes, etc.) sem condições de retenção de derrames e num espaço sobrelotado de materiais e de difícil acesso a alguns pontos (em caso de emergência).

Foto 6 – Armazenagem de produtos químicos em cima de prateleira de madeira, em quarto nas traseiras da garagem.

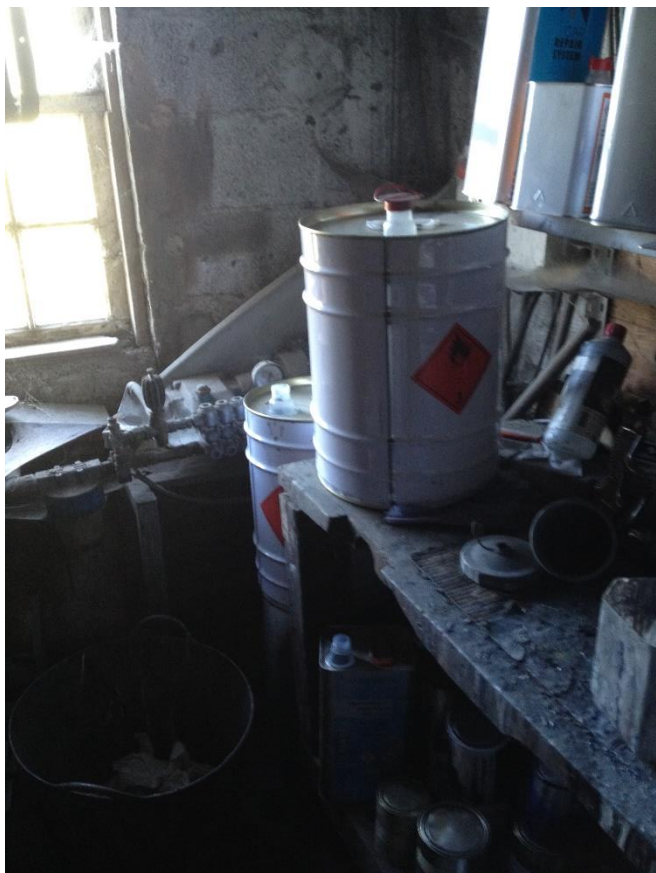
Foto 7 – Armazenagem de produtos químicos (solventes e latas de tinta) no quarto atrás da oficina.

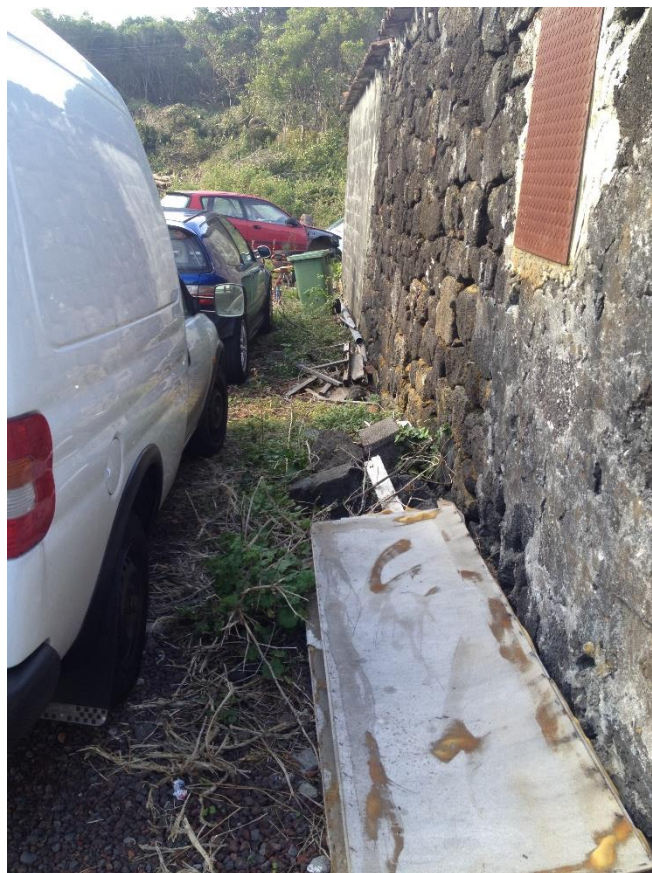
Foto 8 – Resíduos encostados à parede exterior da oficina (madeiras, metais).
