SECRETARIA REGIONAL DA ENERGIA, AMBIENTE E TURISMO
INSPEÇÃO REGIONAL DO AMBIENTE

Relatório INSP-2020-0072

1 – Dados gerais

Nome: Terreno agrícola junto à habitação

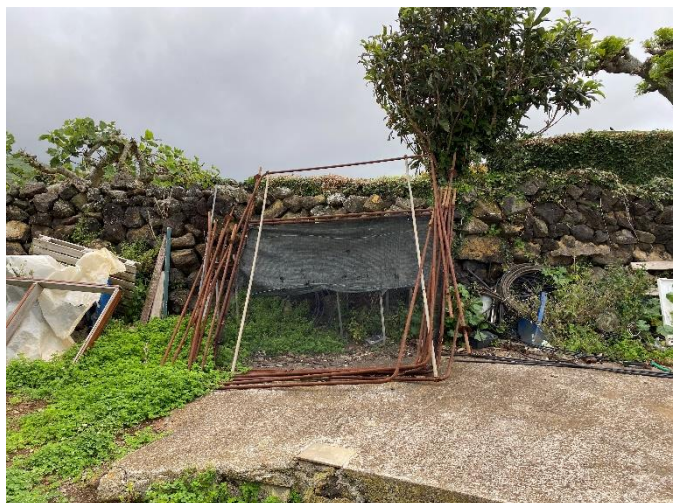
Na sequência de denúncia relacionada com deposição de resíduos em terreno privado, pertencente à denunciada, deslocámo-nos à morada referida supra onde pudemos verificar que os materiais existentes no terreno não se tratam de resíduos, mas sim materiais de estruturas agrícolas (estufas), pertencentes à proprietária do terreno. Na denúncia é ainda feita referência a galinheiros, matéria de competência camarária (Código de Posturas Camarárias). Verificou-se a existência de dois galinheiros com duas ou três galinhas, não existindo qualquer matéria que sustente a denúncia.

Foto 1 – Materiais de estrutura de estufas agrícolas.

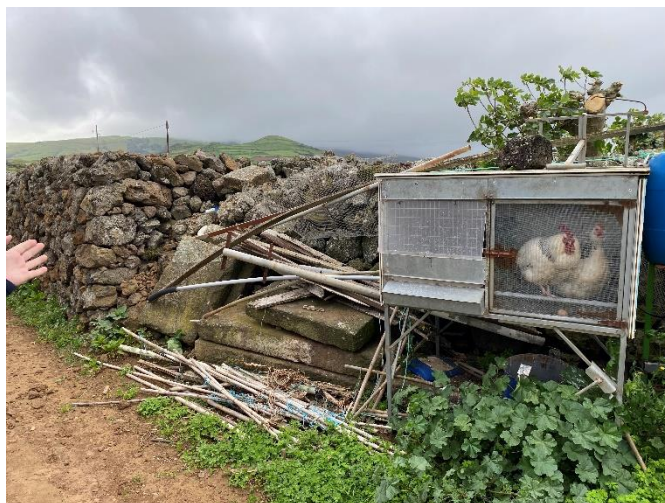
Foto 2 – Galinheiro e canas utilizadas em culturas agrícolas.
