SECRETARIA REGIONAL DA ENERGIA, AMBIENTE E TURISMO
INSPEÇÃO REGIONAL DO AMBIENTE

Relatório INSP-2020-0093
BI-2020-0023

Nome: Fábrica de Lacticínios - Prolacto

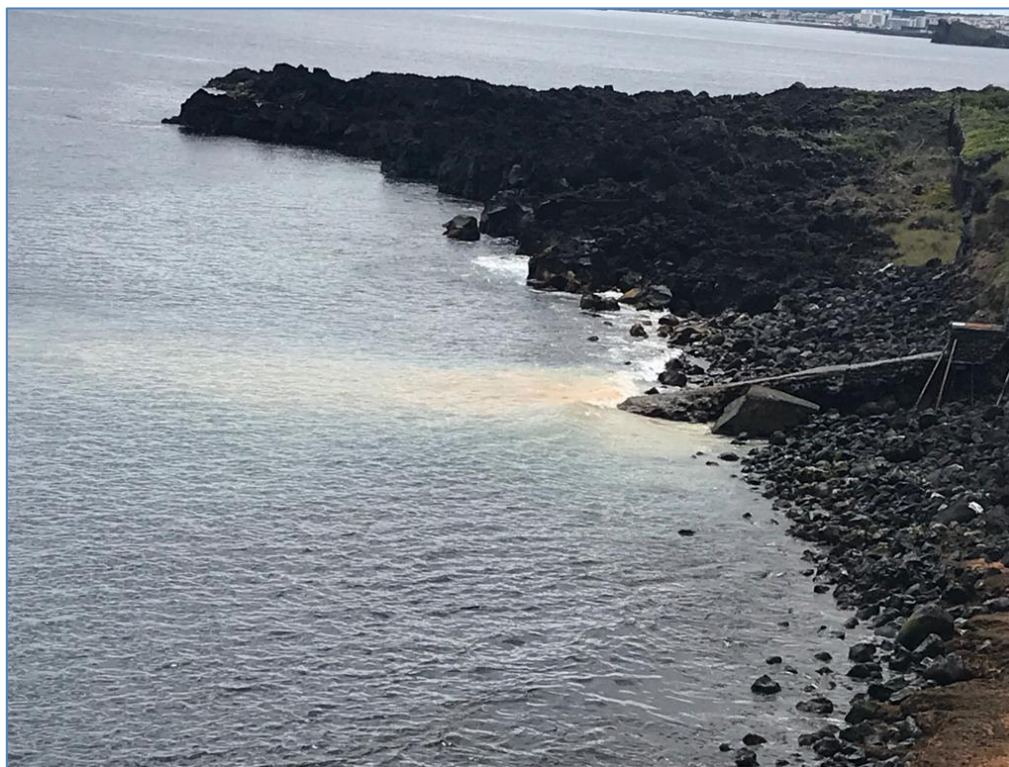
Figura 2.1: Fotografia enviada para a IRA.

No dia 3 de julho de 2020 (sexta-feira), pelas 16h06, o Sr. Diretor Regional do Ambiente encaminhou para a IRA um e-mail com uma fotografia (figura 2.1) na qual se vê uma mancha amarelada no mar, alegadamente proveniente do emissário de descarga de águas residuais da fábrica de laticínios da Prolacto. Desconhece-se quem foi o autor da fotografia e as circunstâncias de tempo, modo e lugar em que a mesma foi obtida.

Relativamente à fotografia, constata-se que aparece uma mancha de tonalidade amarelada junto ao emissário da Prolacto. Esta cor amarelada afasta a possibilidade de se tratar de uma descarga de efluente bruto (não tratado) uma vez que este tem uma cor mais branca.

Admitindo que a fotografia foi obtida pouco antes do momento em que foi remetida à IRA, a mancha poderá estar relacionada com a descarga de efluente tratado do reator biológico B (SBR B). Efetivamente, as lamas ativadas nos dois reatores da Prolacto têm uma tonalidade amarelo torrado/alaranjada, conforme verificámos através de uma amostra retirada dos reatores no âmbito de uma averiguação realizada no dia anterior (2 de julho) por outro motivo. Por outro lado, o SBR B está programado para iniciar a descarga do efluente tratado às 15 horas, podendo durar 70 minutos (na prática, o que determina o término da descarga é quando o nível de líquido no reator atinge 65% da sua capacidade máxima). No dia 3 de julho a descarga terminou pelas 15h55, conforme registo automático no sistema de controlo da ETAR. No entanto, o escoamento completo da tubagem desde a ETAR até ao mar ainda pode durar mais cerca de 10 minutos.
