SECRETARIA REGIONAL DA ENERGIA, AMBIENTE E TURISMO
INSPEÇÃO REGIONAL DO AMBIENTE

Relatório INSP-2020-0134

2 – Situação observada

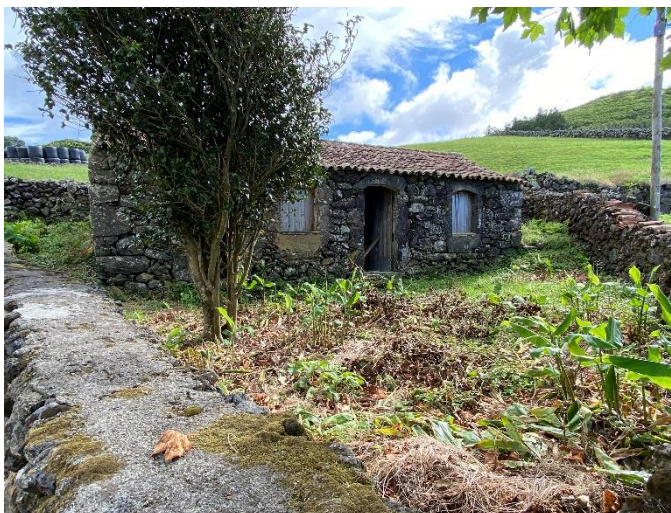
No local verificou-se que se tratavam de dois espaços com terreno agrícola e com construções. A parcela a este da estrada (foto 1), tem uma construção onde está guardado alimento vegetal para os animais, e no quintal sobranter vegetais resultantes das podas das árvores aí existentes. As parcelas a oeste da estrada têm ruínas de construções antigas (Foto 2 e 3) que já estão invadidas por vegetação e terrenos de exploração agrícola.

Foto 1 – Vista da parcela a este com podas no chão.

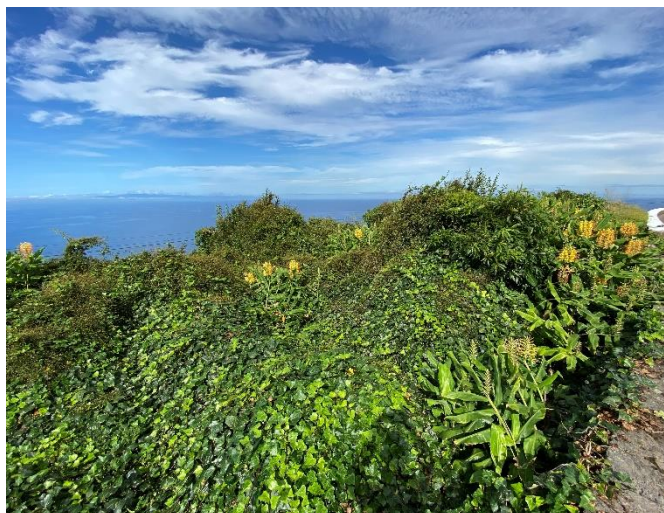
Foto 2 – Ruína da habitação a oeste coberta de vegetação.

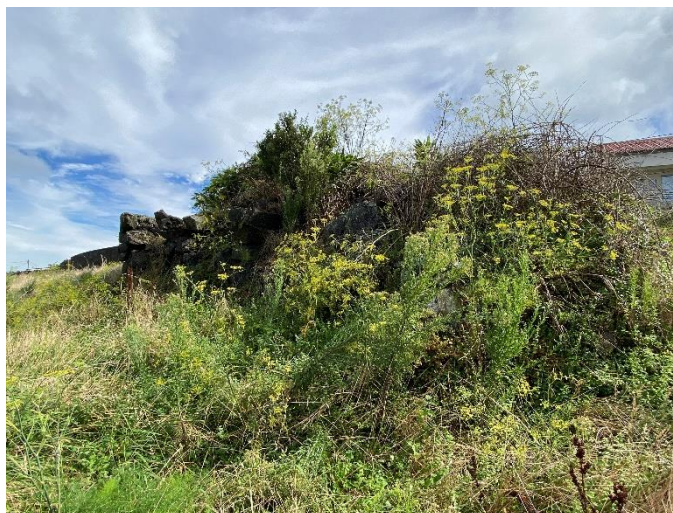
Foto 3 – Ruína da habitação a oeste coberta de vegetação.

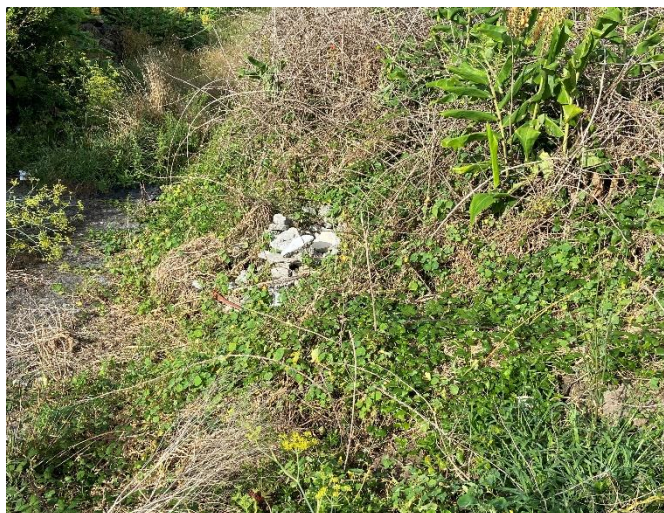
Verificou-se ainda a presença de restos de 2 ou 3 blocos de cimento junto ao caminho que atravessa os terrenos do lado oeste da estrada. (Foto 4)

Foto 4 – Restos de blocos junto à ruína da habitação a oeste.

Foi solicitado por telefone ao Sr. Paulo Caetano Ferreira que procedesse à remoção dos restos dos blocos de cimento depositados no local.
