SECRETARIA REGIONAL DA ENERGIA, AMBIENTE E TURISMO
INSPEÇÃO REGIONAL DO AMBIENTE

Relatório Referencia

INSP-2020-0139

Atividade principal: 45200 - Manutenção e reparação de veículos automóveis

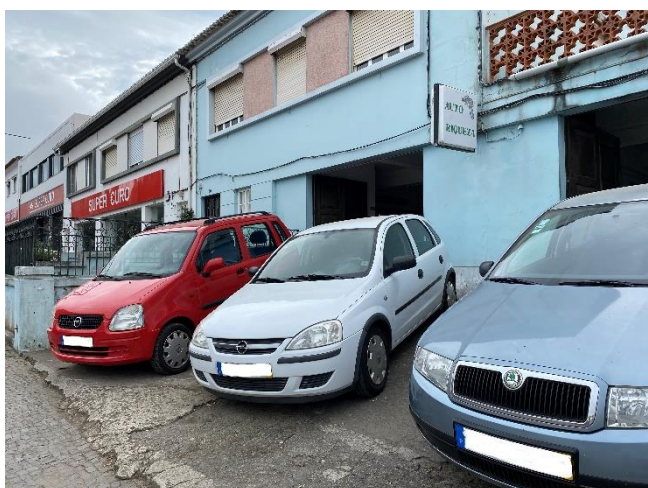
Foto 1 – Aspeto da rampa de acesso à garagem/oficina.

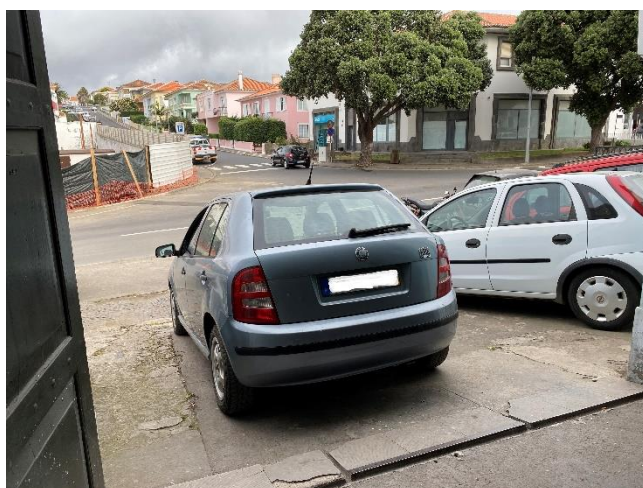
Foto 2 – Rampa de acesso vista do interior.

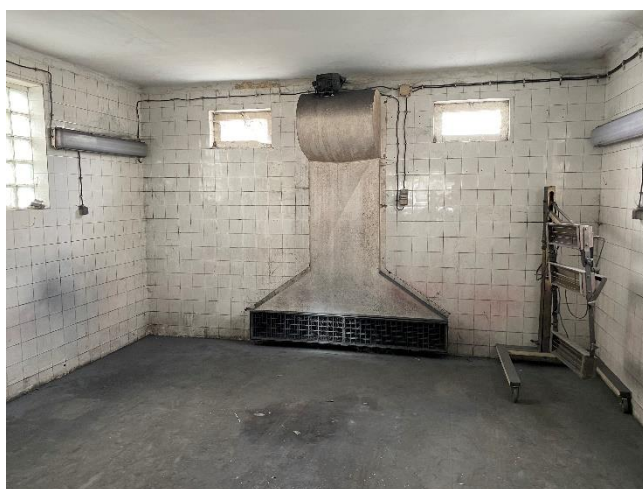
Foto 4 – Sala de pintura, vendo-se ao centro o exaustor.

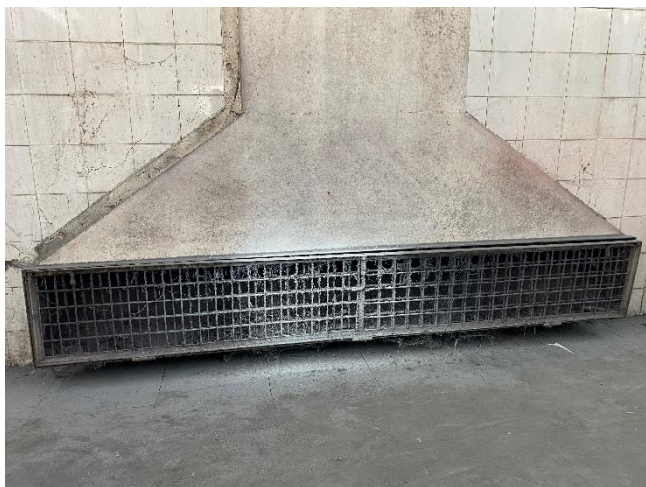
Foto 5 – Aspeto do exaustor, sem filtros.

3. O exaustor da sala de pintura é utilizado sem filtros. A violação das normas de dimensionamento e operação dos sistemas de tratamento de efluentes gasosos previstas no artigo 45.º configura a prática de contraordenação ambiental grave, prevista na alínea c) do n.º 2 do artigo 93.º, do Decreto Legislativo Regional n.º 32/2012/A, de 13 de julho, punível nos termos do n.º 3 do artigo 22.º, da Lei n.º 50/2006, de 29 de agosto, na redação atual;

O responsável foi informado que a exaustão da sala de pintura tem de funcionar sempre com filtros, que deverão ser substituídos sempre que deixem de funcionar em condições adequadas.

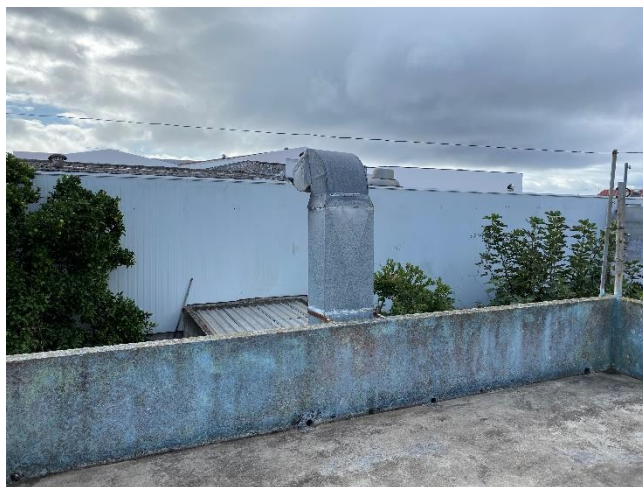
Foto 6 – Altura e aspeto da chaminé do exaustor.

1. A chaminé da sala de pintura não tem altura adequada. Incumprimento das normas de descarga de poluentes para a atmosfera, nomeadamente as relativas ao cálculo da altura de chaminés, em violação do disposto no artigo 64.º do Decreto Legislativo Regional n.º 32/2012/A, de 13 de julho, constitui contraordenação ambiental grave, prevista na alínea i) do n.º 2 do artigo 93.º, do Decreto Legislativo Regional n.º 32/2012/A, de 13 de julho, punível nos termos do n.º 3 do artigo 22.º, da Lei n.º 50/2006, de 29 de agosto, na redação dada pela Lei n.º 114/2015, de 28 de agosto;

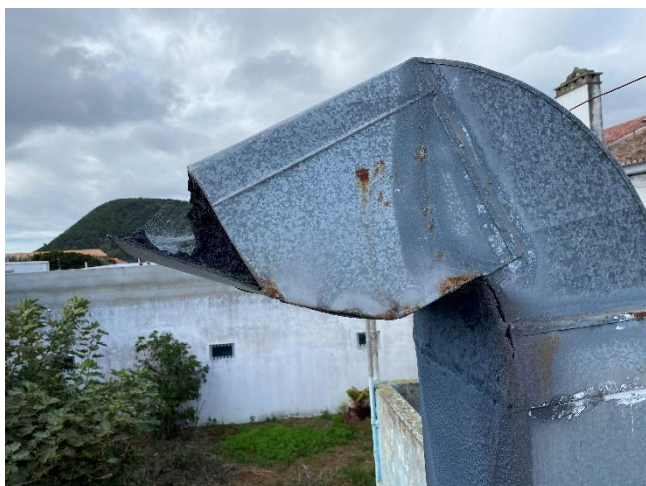
Foto 7 – Pormenor da saída da chaminé, com partículas de tinta acumuladas (a amontoar) na sua saída. Verifica-se também a corrosão da chaminé, que já apresenta fendas.

2. A chaminé da sala de pintura tem secção retangular, com a saída virada para baixo. Incumprimento das normas de descarga de poluentes para a atmosfera, nomeadamente as relativas à construção de chaminés, em violação do disposto no artigo 66.º do Decreto Legislativo Regional n.º 32/2012/A, de 13 de julho, constitui contraordenação ambiental grave, prevista na alínea i) do n.º 2 do artigo 93.º, do Decreto Legislativo Regional n.º 32/2012/A, de 13 de julho, punível nos termos do n.º 3 do artigo 22.º, da Lei n.º 50/2006, de 29 de agosto, na redação dada pela Lei n.º 114/2015, de 28 de agosto;
