SECRETARIA REGIONAL DA ENERGIA, AMBIENTE E TURISMO
INSPEÇÃO REGIONAL DO AMBIENTE

Relatório INSP-2020-0148

Nome: Multi Lavagens

Foi apresentada denúncia neste Serviço Inspetivo no dia 08/08/2020, relativa a “lavagens e polimentos de viaturas, que não tem separador de hidrocarbonetos”.

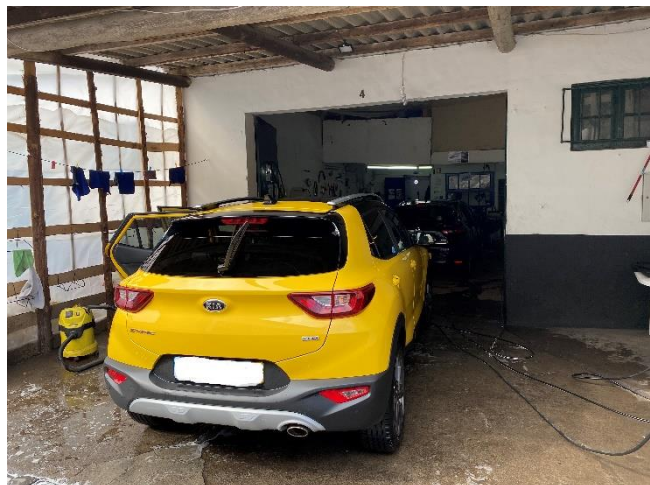
Foto 1 – Viaturas na área de lavagem (alpendre e interior da garagem).

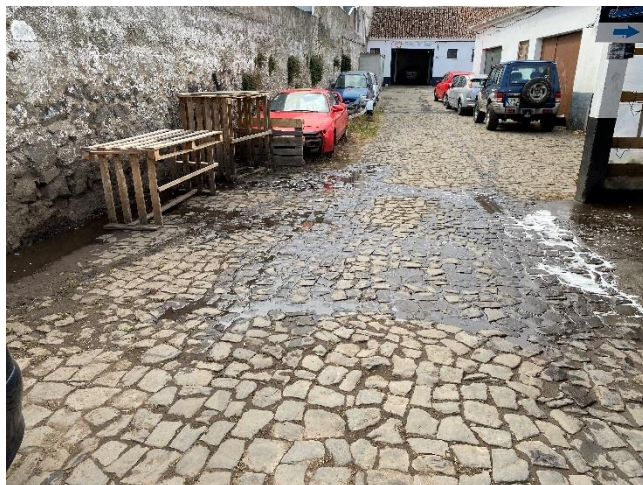
Foto 2 – Águas da lavagem no alpendre escoam para ralo de pluviais.

- ☒ Envio do relatório à entidade inspecionada, para conhecimento.
- ☐ Arquivamento do processo inspetivo.
- ☐ Notificação para regularização.
- ☐ Levantamento de auto de notícia.
- ☒ Outra: Envio do relatório à entidade licenciadora do espaço e gestora da rede pública de águas residuais (Câmara Municipal de Angra do Heroísmo), para os devidos efeitos.

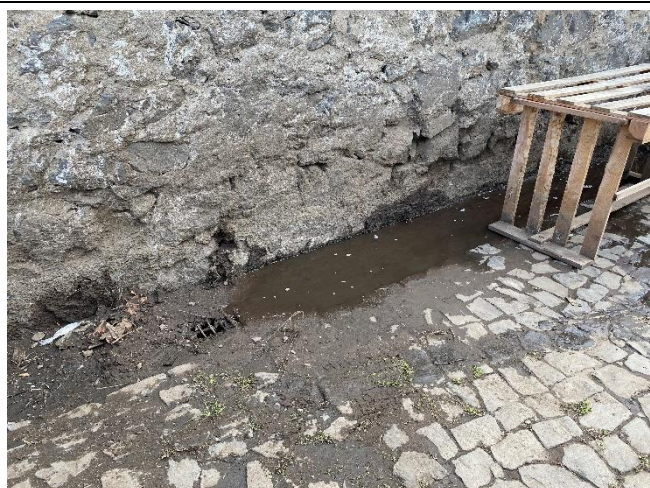
Foto 3 – Aspeto do ralo das águas pluviais.

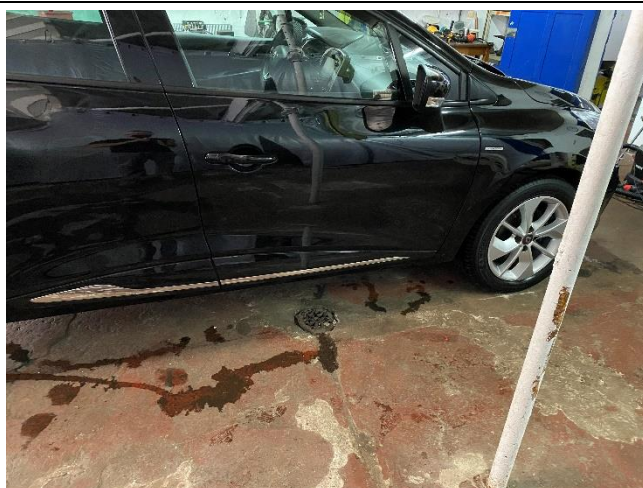
No local pudemos verificar que são efetuados trabalhos de lavagem e limpeza de viaturas, com capacidade para uma viatura dentro da garagem e outra no alpendre situado à entrada da mesma. Os escoamentos do interior da garagem drenam para um ralo no pavimento (foto 4), que o Sr. Alberto Fagundes não sabia indicar se está ligado ao coletor público, uma vez que o prédio é arrendado. Os escoamentos da zona do alpendre, apesar desta estar dotada de uma caleira e um ralo (lado direito na foto 1), escoam para o caminho no exterior, drenando para um ralo de águas pluviais, devido à inclinação do pavimento que é direcionada no sentido contrário ao da caleira.

Foto 4 – Ralo no interior da garagem.
