**REGIÃO AUTÓNOMA DOS AÇORES**  
**SECRETARIA REGIONAL DO AMBIENTE E ALTERAÇÕES CLIMÁTICAS**  
**Inspeção Regional do Ambiente**

**Relatório INSP-2021-0043**

A inspeção foi realizada ao abrigo do disposto na alínea a) do n.º 80.º do Decreto Regulamentar Regional n.º 11/2013/A, de 2 de agosto, sem aviso prévio. Teve como objetivo averiguar duas denúncias sobre a descarga de águas residuais não tratadas junto à Praia do Corpo Santo, em Vila Franca do Campo, apresentadas na IRA em 23 e 24 de maio de 2021.

**Nome:** Estação Elevatória Corpo Santo

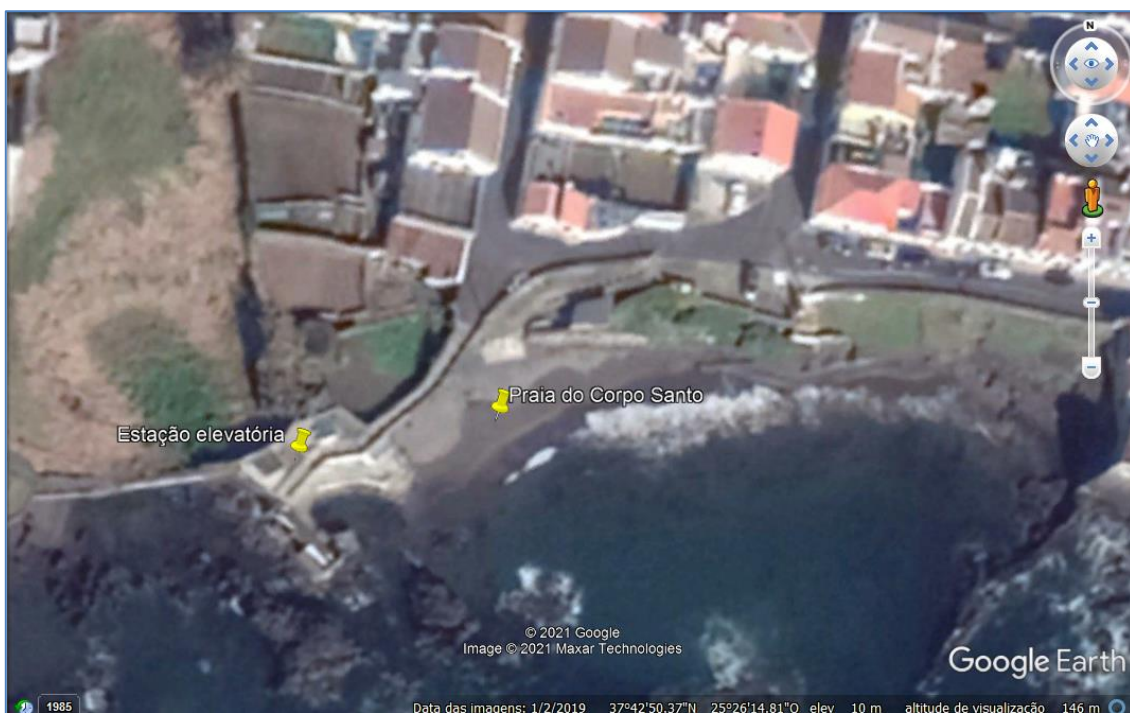
Em deslocação efetuada ao local denunciado verificou-se que existia junto à Praia do Corpo Santo uma estação elevatória integrada na rede de drenagem de águas residuais urbanas de Vila Franca do Campo. Esta estação elevatória tinha uma tubagem de descarga de emergência na parede voltada para Oeste.

Contactado o departamento técnico da Câmara Municipal de Vila Franca do Campo, fomos informados que entre 22 e 24 de maio (fim de semana e feriado) ocorreu o entupimento da grelha colocada à entrada da estação elevatória devido a sacos de plástico introduzidos na rede de drenagem. Este entupimento fez com que as águas residuais saíssem pela tubagem de descarga de emergência. A situação foi resolvida logo que os serviços técnicos da autarquia tomaram conhecimento da ocorrência.

Figura 2.1: Estação elevatória junto à Praia do Corpo Santo (adaptado de Google Earth).
