**Relatório INSP-2021-0052**

**Nome:** Oficina de mecânica automóvel

**Atividade principal:** 45200 - Manutenção e reparação de veículos automóveis

## **2.2 – Descrição da situação observada**

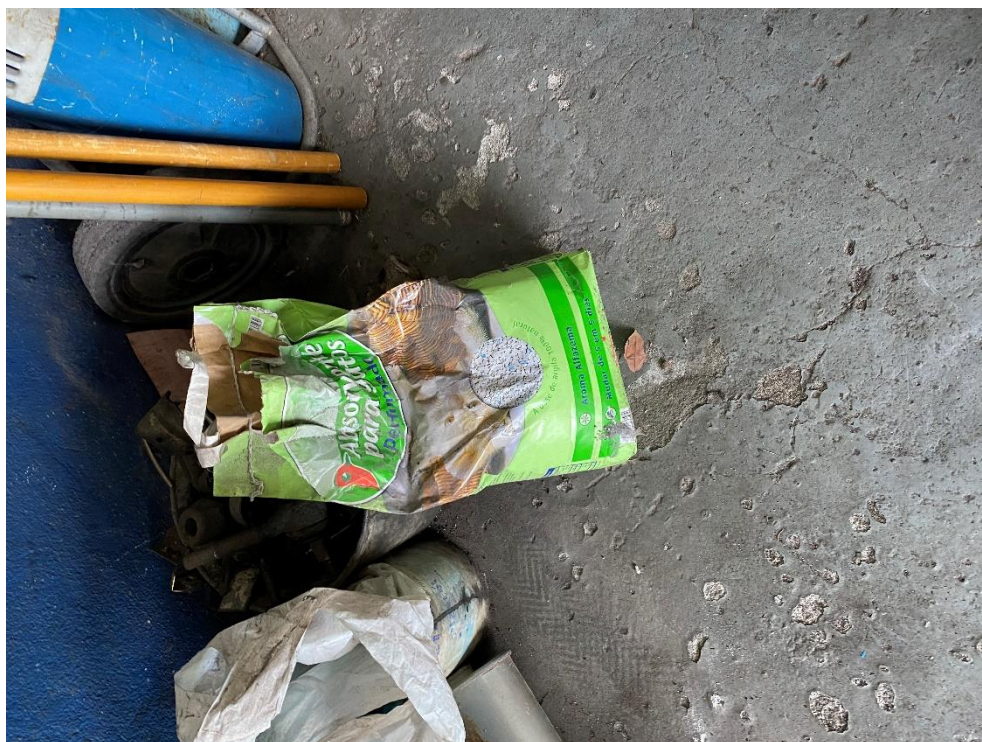
- Inexistência de material absorvente para absorver pequenos derrames de óleo usado e menção do código LER no local reservado ao armazenamento dos óleos usados.

No local verificou-se que todas as infrações constantes do processo de contraordenação se encontram regularizadas. As que já haviam sido corrigidas, mantêm-se, e as duas situações que se encontravam pendentes na sanção acessória encontram-se regularizadas, conforme se pode verificar nas fotos 1 e 2.

Foto 1 – Material absorvente para pequenos derrames de óleo.

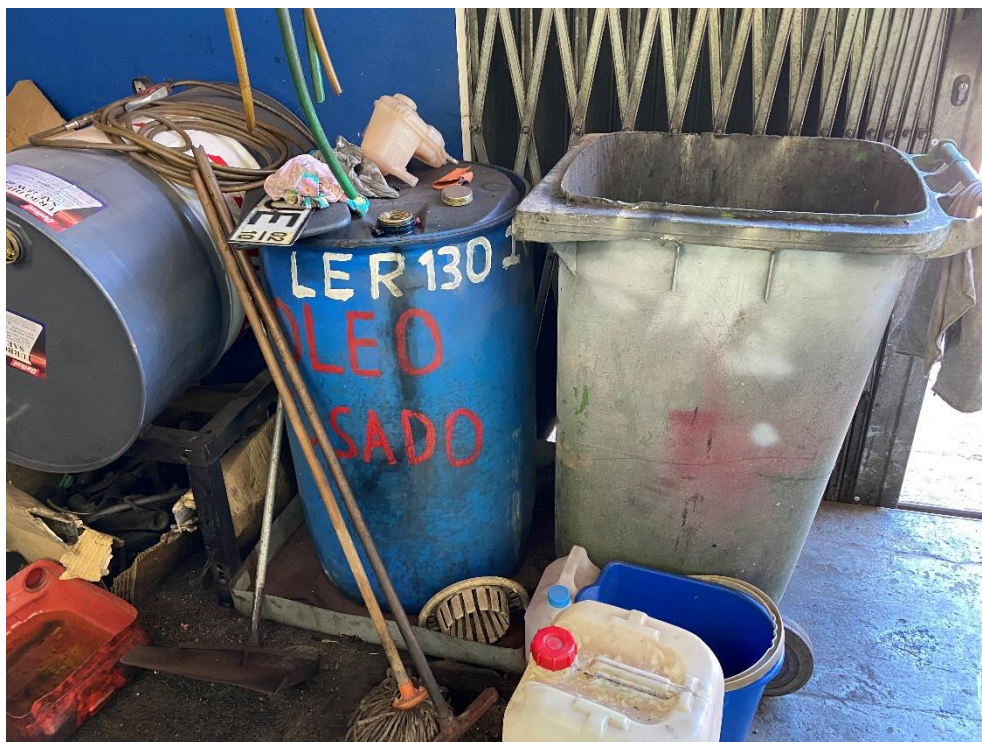
Foto 2 – Recipiente dos óleos usados identificado com o nome comum e código LER.
