**REGIÃO AUTÓNOMA DOS AÇORES**  
**SECRETARIA REGIONAL DO AMBIENTE E ALTERAÇÕES CLIMÁTICAS**  
**Inspeção Regional do Ambiente**

**Relatório INSP-2021-0083**

**Nome:** Estação elevatória do pátio da Alfândega

## **2 – Situação observada**

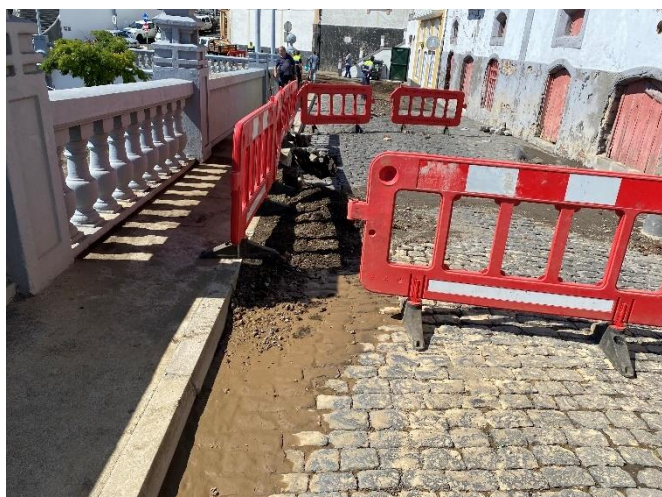
De acordo com o responsável, Eng.º André Nogueira, a ruptura terá acontecido aquando do arranque da bombagem da estação elevatória, numa secção que já teria sido alvo de reparações (ou muito próximo da mesma), tendo provocado uma descarga para a estrada Pêro de Barcelos, no sentido do pátio da Alfândega, e para o caminho de acesso da marina de Angra, fluindo daí para o mar no interior da marina.

Foto 1 – Zona da ruptura da conduta da estação elevatória.

Informou-nos ainda que até à reparação da referida conduta a descarga está a ser efetuada pelo “by-pass” (descarga de emergência) da estação elevatória, no exterior da extremidade Leste do Porto das Pipas.

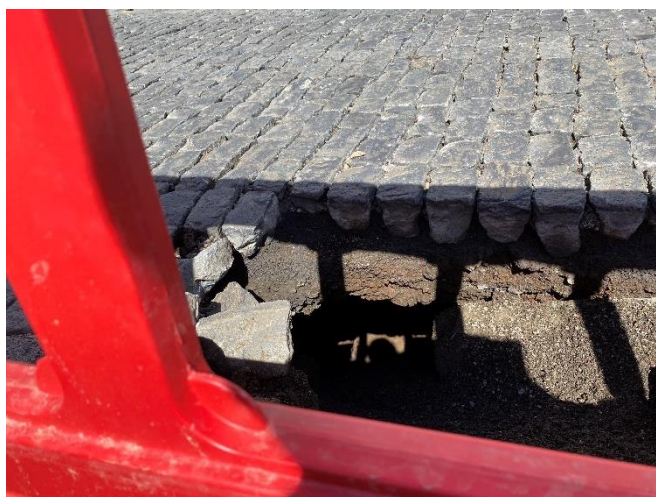
Foto 2 – Pormenor da estrada na zona da ruptura da conduta.

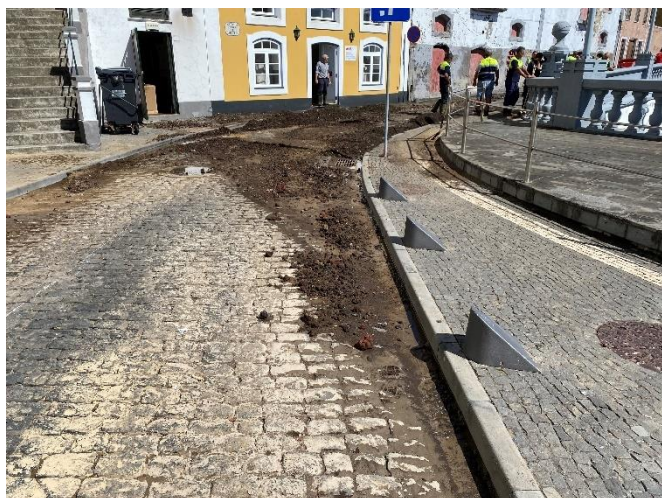
Foto 3 – Efeitos da descarga na Estrada Pêro de Barcelos, junto à estação elevatória.

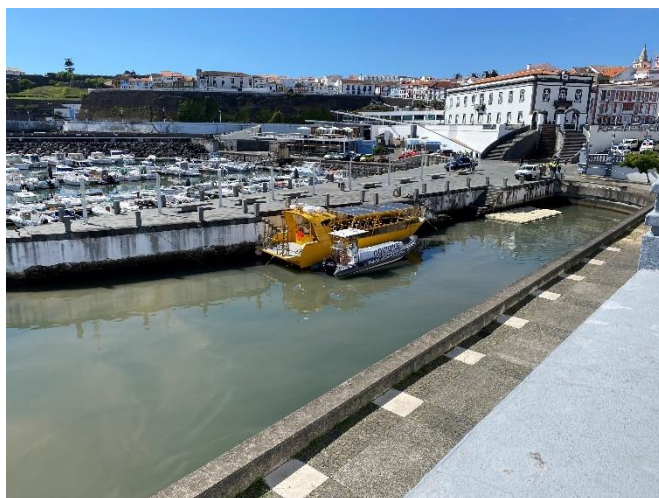
Foto 4 – Aspeto da água no interior da marina (cais da alfândega) após a descarga.

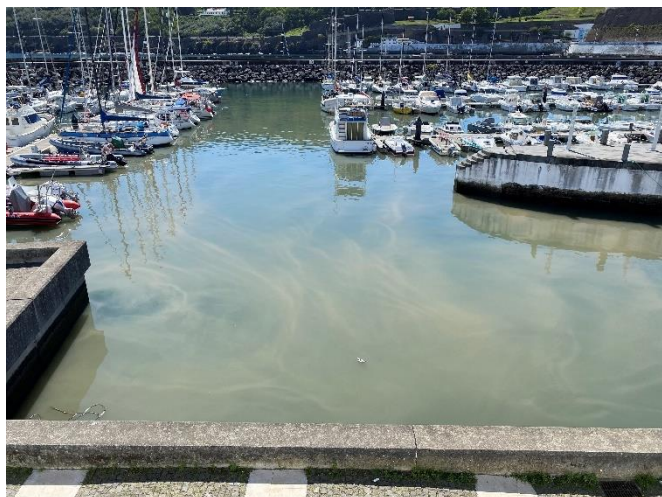
Foto 5 – Pormenor da dispersão do efluente no interior da marina.

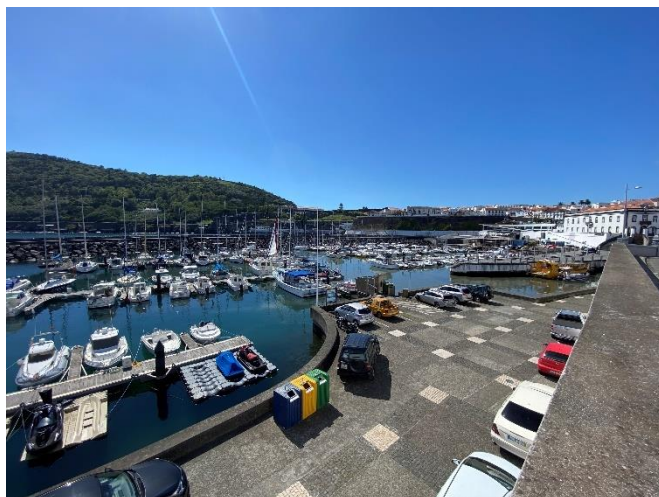
Foto 6 – Mancha/pluma de efluente dispersa no interior da marina até a meio do molhe (aproximadamente).
