**REGIÃO AUTÓNOMA DOS AÇORES**  
**SECRETARIA REGIONAL DO AMBIENTE E ALTERAÇÕES CLIMÁTICAS**  
**Inspeção Regional do Ambiente**

**Relatório INSP-2021-0090**  
**BI-2021-0097**

**Nome:** Terreno junto à zona balnear de Calhetas

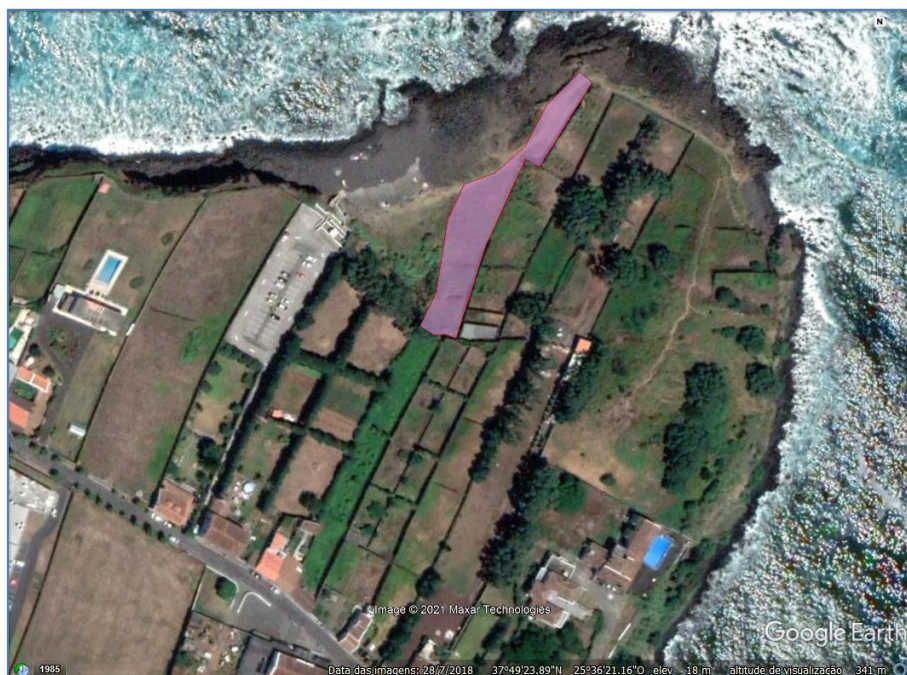
Figura 2.1: Identificação do local denunciado (adaptado de Google Earth).

A denúncia anónima recebida telefonicamente na Inspeção Regional do Ambiente mencionava a execução de um aterro com entulho de construção civil num terreno pertencente ao número de polícia n.º [REDACTED] da Rua da Boa Viagem, freguesia de Calhetas, visível a partir da zona balnear daquela freguesia. Pela descrição da denúncia, o terreno em questão seria o identificado na figura 2.1.

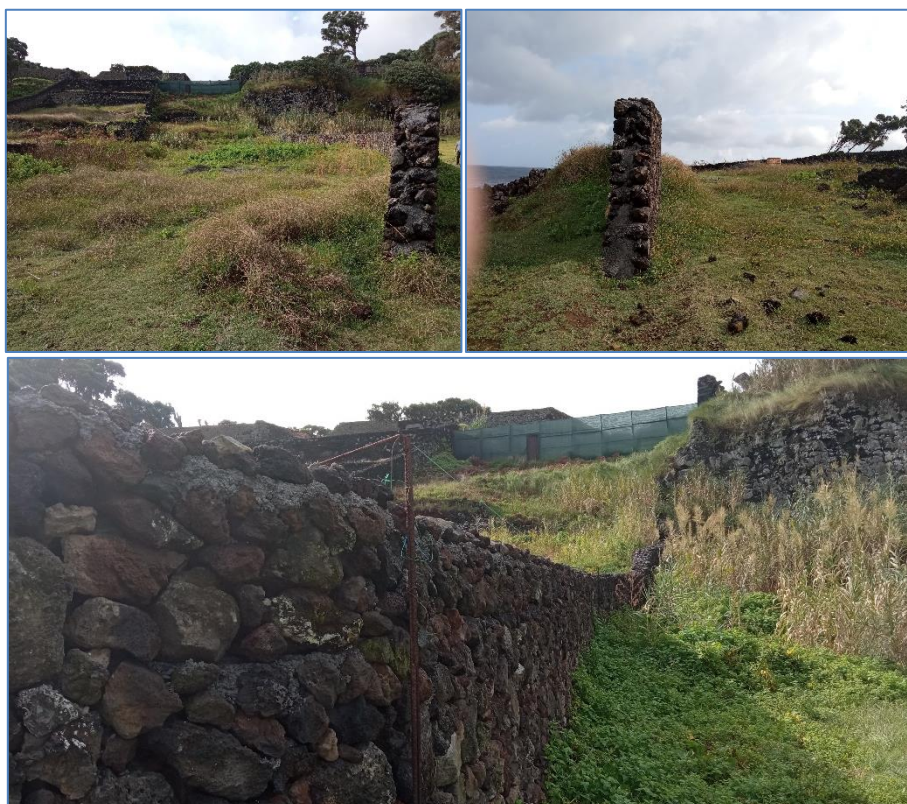
Na visita efetuada ao local verificou-se a existência de um muro em pedra, colada com argamassa de cimento, cuja execução estava inacabada (figura 2.2). Existiam também no local materiais de construção (areia) e equipamentos de apoio para a execução do muro (plataforma de andaime). Numa zona do terreno (figura 2.3) era visível algum entulho, mas tratava-se essencialmente de pedra (presumivelmente utilizada para a construção dos muros). Não foram detetadas no local outras tipologias de resíduos.

Figura 2.2: Muro de pedra em construção.

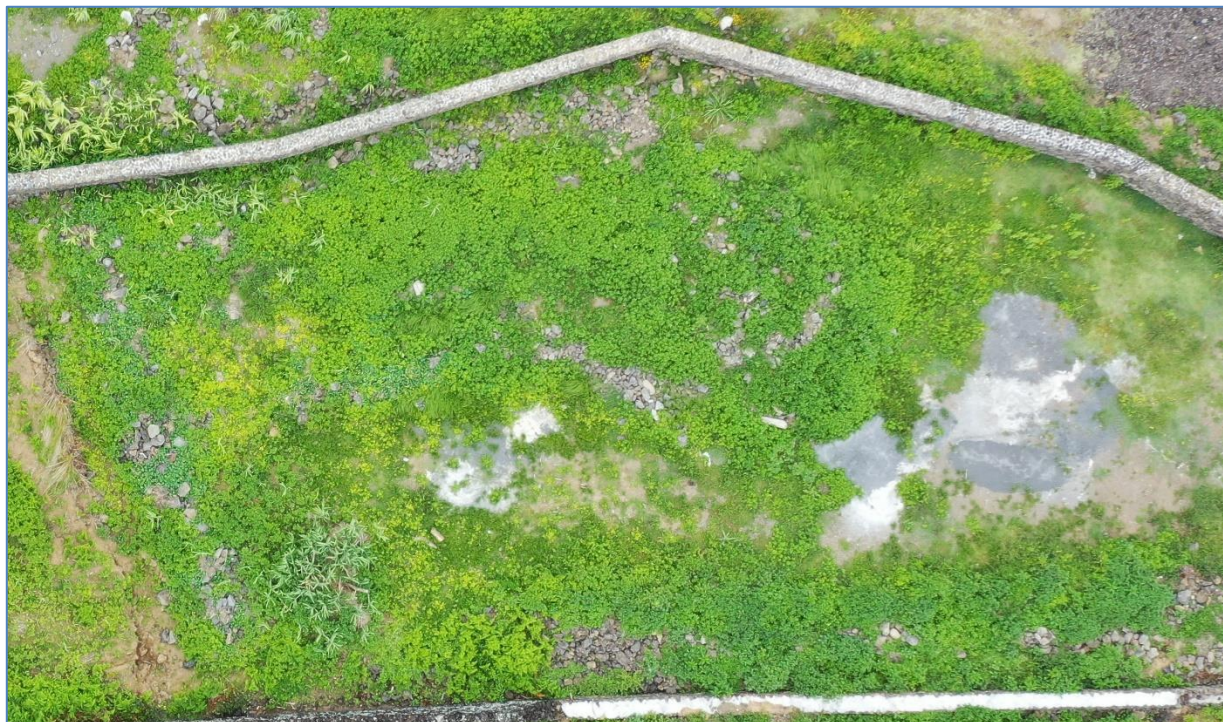
Figura 2.3: Excerto de imagem aérea do terreno (obtida em 23/07/2021).
