**REGIÃO AUTÓNOMA DOS AÇORES**  
**SECRETARIA REGIONAL DO AMBIENTE E ALTERAÇÕES CLIMÁTICAS**  
**Inspeção Regional do Ambiente**

## **2.2 – Descrição da situação observada**

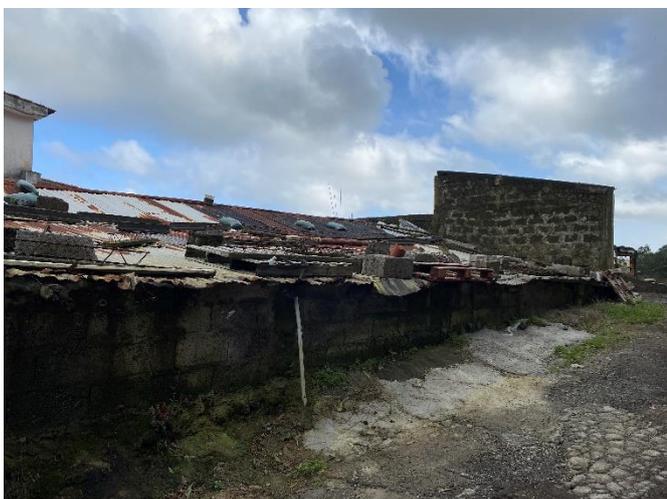
Não foram detetadas quaisquer irregularidades de âmbito ambiental. As irregularidades que foram alvo de notificação na inspeção de 2019 mantêm-se regularizadas.

Foto 1 – Telhado da unidade industrial sem pneus.

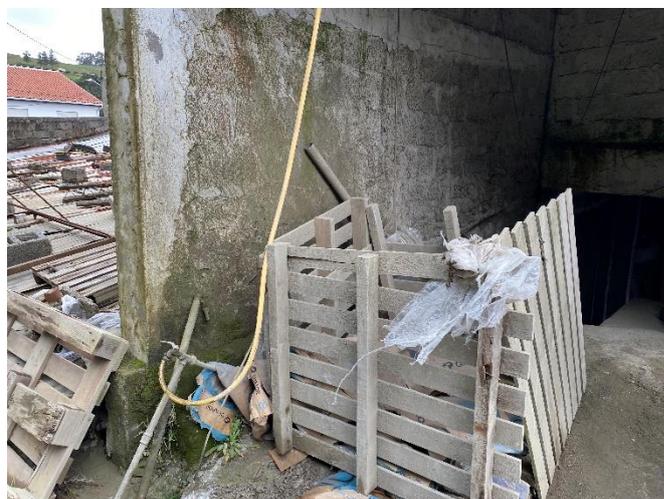
Foto 2 – Sacas de cimento devidamente separadas e acondicionadas.

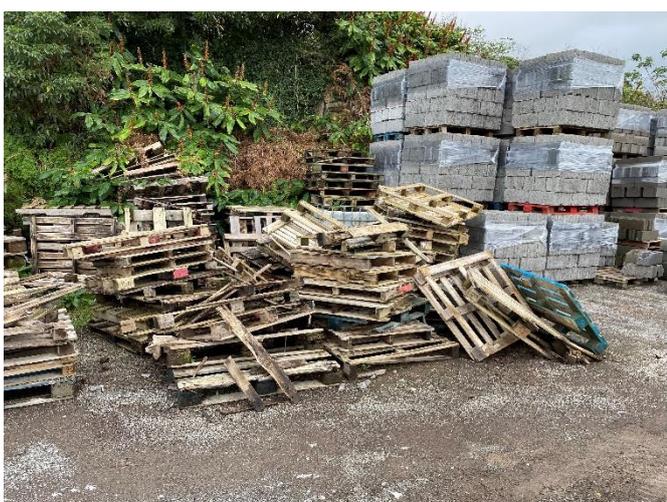
Foto 3 – Paletes de madeira armazenadas.

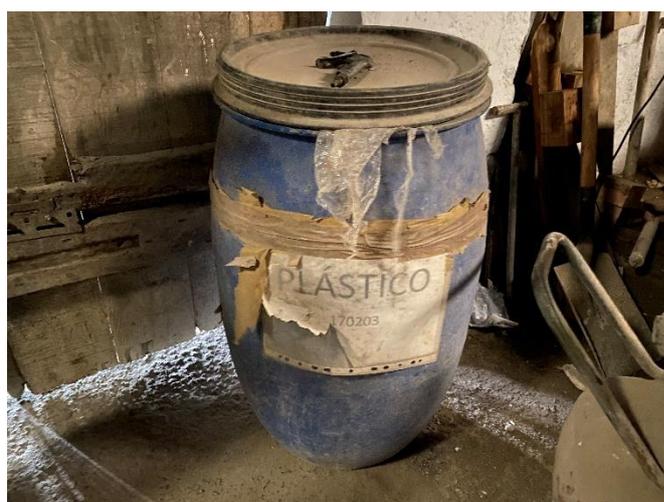
Foto 4 – Identificação da armazenagem dos plásticos.

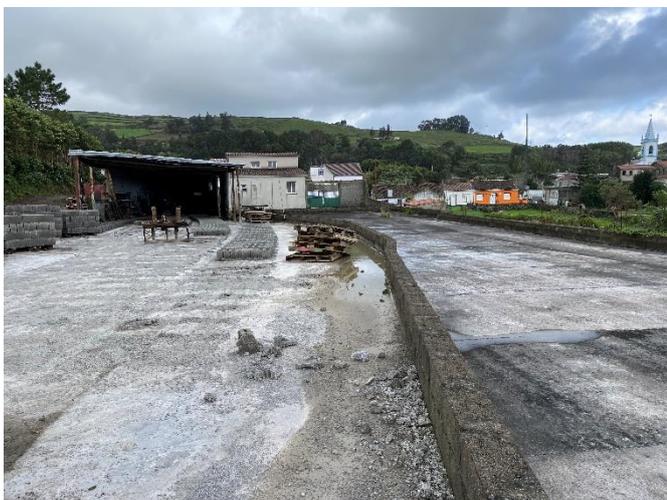
Foto 5 – Pista de secagem dos blocos de cimento.

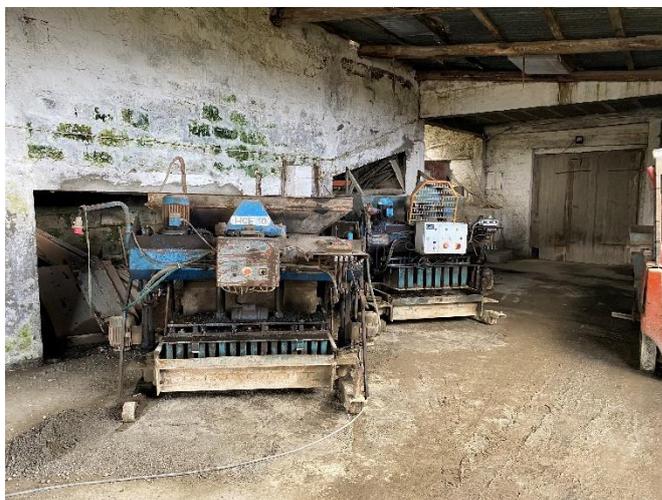
Foto 6 – Maquinaria de produção dos blocos.

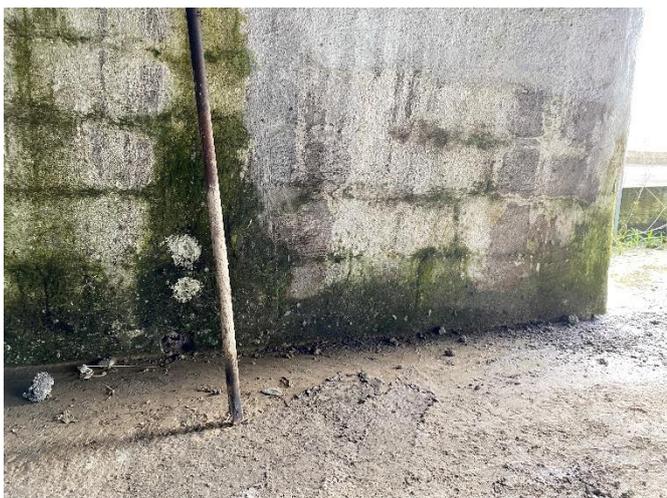
Foto 7 – Vista de bueiro de escoamento das águas da chuva e de lavagem do armazém.

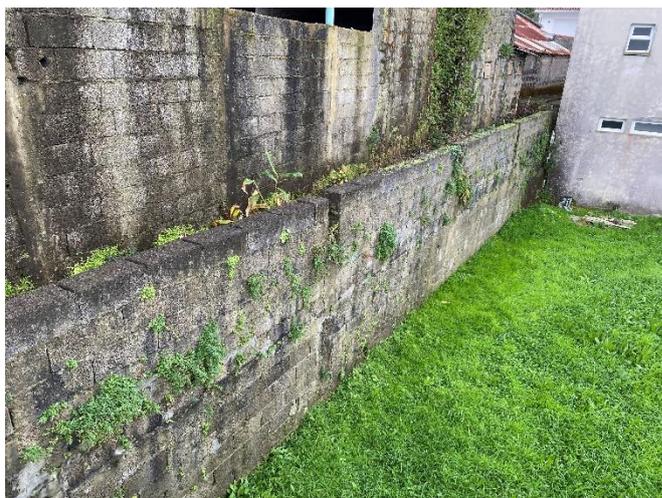
Foto 8 – Aspeto da zona de descarga das águas referidos na foto anterior (canteiro alto, no cimo do muro de blocos), podendo verificar-se não apresentar vestígios de poluição.
