**REGIÃO AUTÓNOMA DOS AÇORES**  
**SECRETARIA REGIONAL DO AMBIENTE E ALTERAÇÕES CLIMÁTICAS**  
**Inspeção Regional do Ambiente**

**Relatório INSP-2022-0016**  
**BI-2022-0010**

**Nome:** Reciclaçores, Reciclagem e Comércio de Metais - Terceira

## **2.2 – Descrição da situação observada**

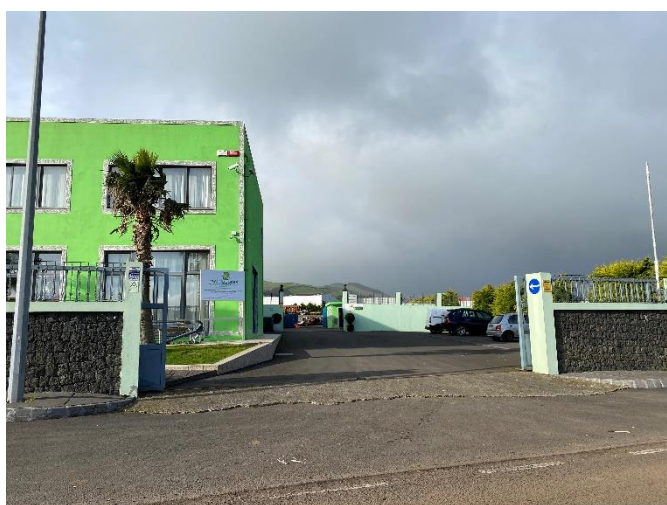
Foto 1 – Entrada da instalação.

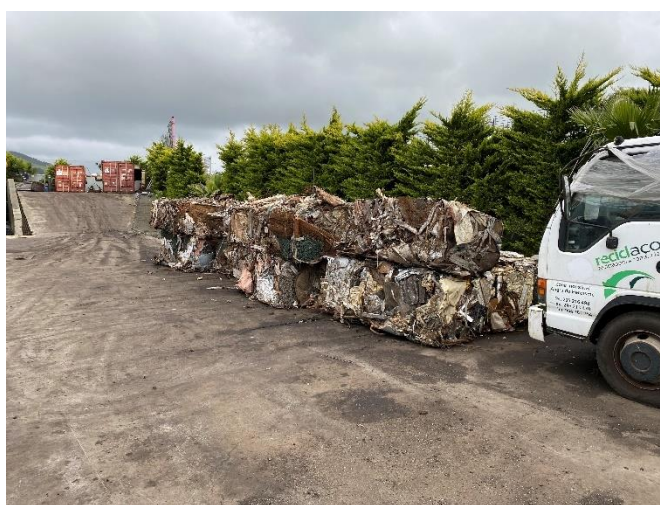
Existiam ainda duas zonas de armazenagem de resíduos metálicos compactados, prontos para contentorização e posterior expedição, identificados nas fotos 2 e 10.

Foto 2 – Fardos de resíduos de metais prontos para contentorização.

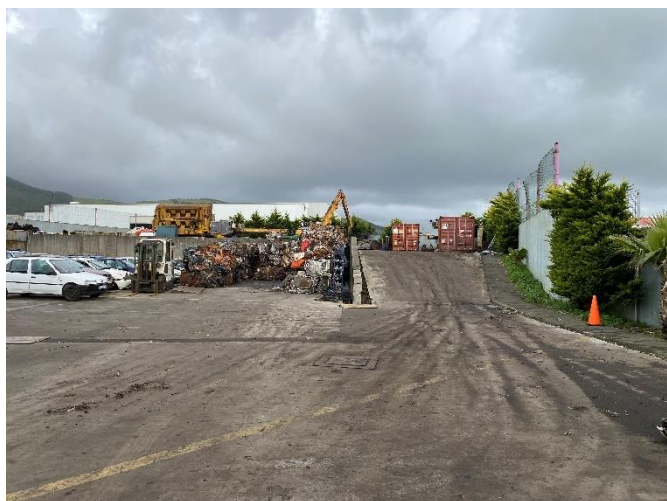
No dia 3 de janeiro de 2022 deflagrou um incêndio nas instalações da Reciclaçoes, Reciclagem e Comércio de Metais – Terceira, na área norte da instalação, zona onde estavam armazenados resíduos de metal.

Foto 3 – Zona onde ocorreu o incêndio (no cimo da rampa)

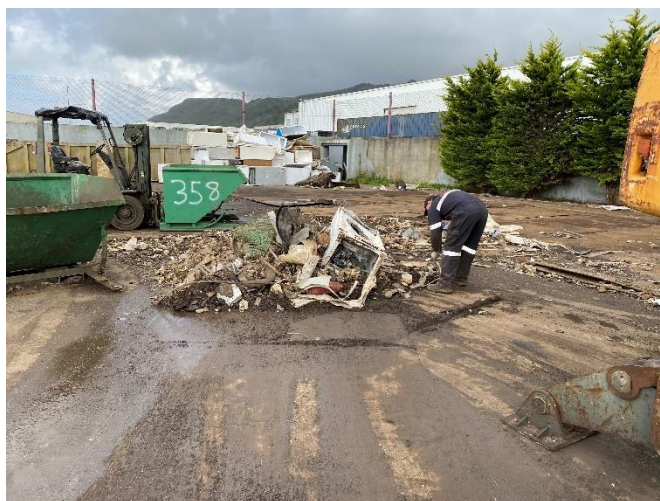
Foto 4 – Remoção dos últimos resíduos.

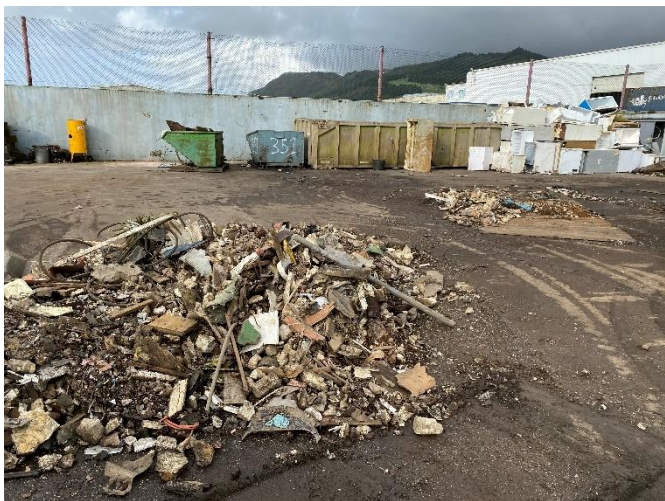
Foto 5 – Remoção dos últimos resíduos.

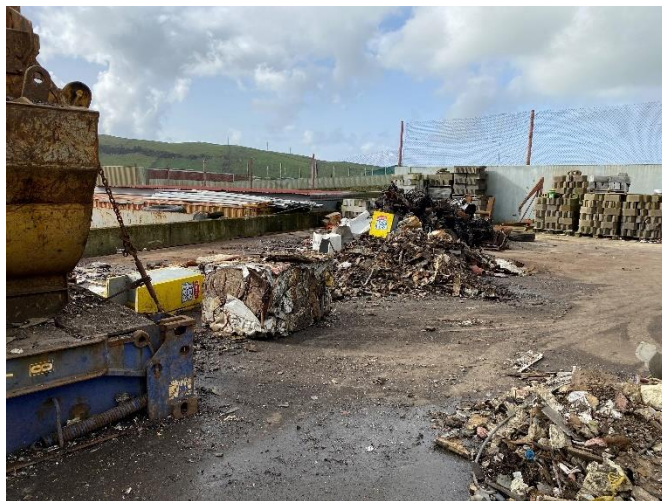
Foto 6 – Compactação de resíduos metálicos.

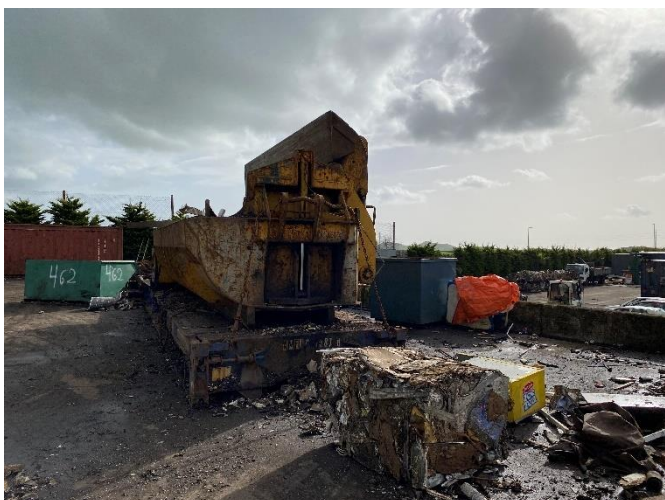
Foto 7 – Prensa de metais.

Na data da inspeção, a prensa de metal encontrava-se nas instalações, mas estava previsto o seu transporte para as instalações da ilha de São Miguel nas semanas seguintes. O Sr. Hildeberto Medeiros deu-nos conhecimento da sua intenção de comprar, ainda no corrente ano, uma prensa de metal que ficará permanentemente nas instalações da ilha Terceira, de forma a ir compactando os resíduos metálicos com maior periodicidade.

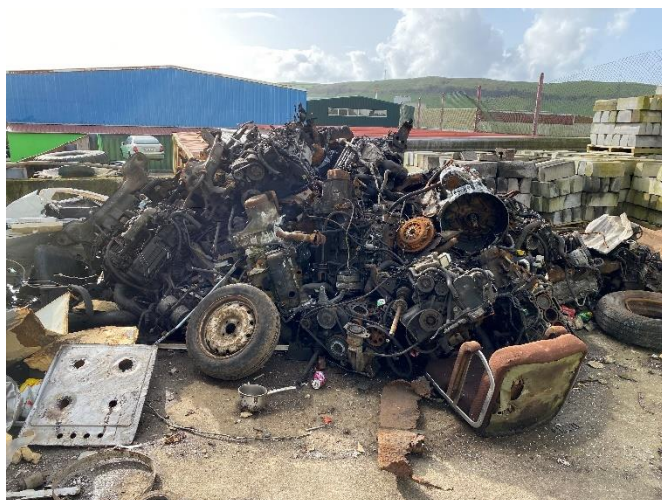
Foto 8 – Pilha com motores e outras partes de automóveis.

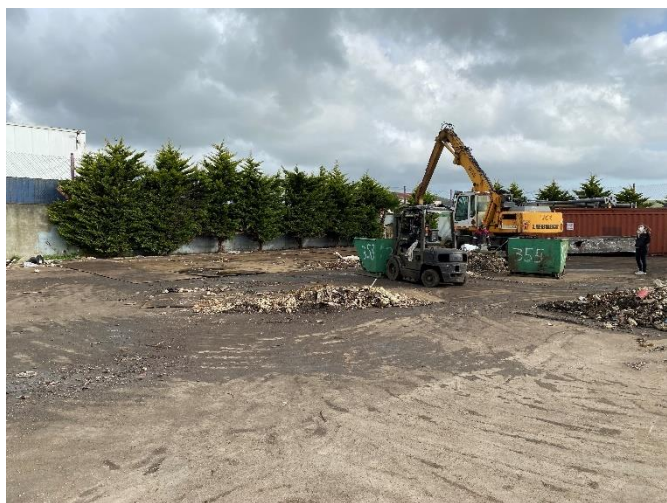
À data da ação inspetiva os resíduos na área onde deflagrou o incêndio já tinham sido quase totalmente removidos e expedidos para operador no continente português, conforme se pode verificar nas fotos abaixo.

Foto 9 – Aspeto geral da zona onde ocorreu o incêndio, já com quase todos os resíduos removidos.

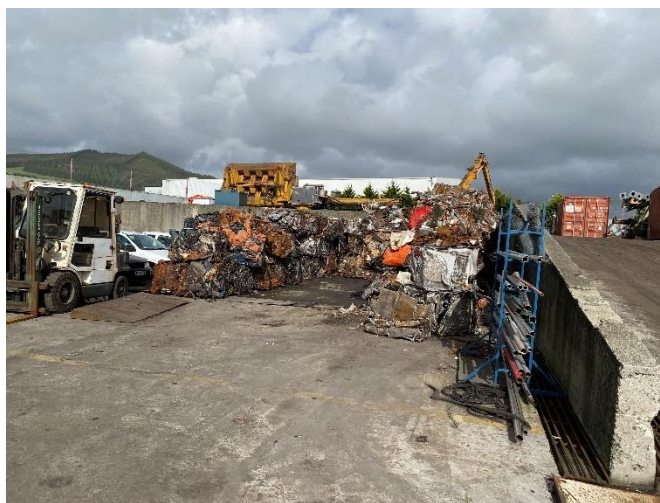
Foto 10 - Fardos de resíduos de metais prontos para contentorização.
