**REGIÃO AUTÓNOMA DOS AÇORES**  
**SECRETARIA REGIONAL DO AMBIENTE E ALTERAÇÕES CLIMÁTICAS**  
**Inspeção Regional do Ambiente**

**Relatório INSP-2022-0030**

**BI-2022-0021**

**Nome:** Centro de Processamento de Resíduos e Valorização Orgânica da ilha do Pico - Resiaçores

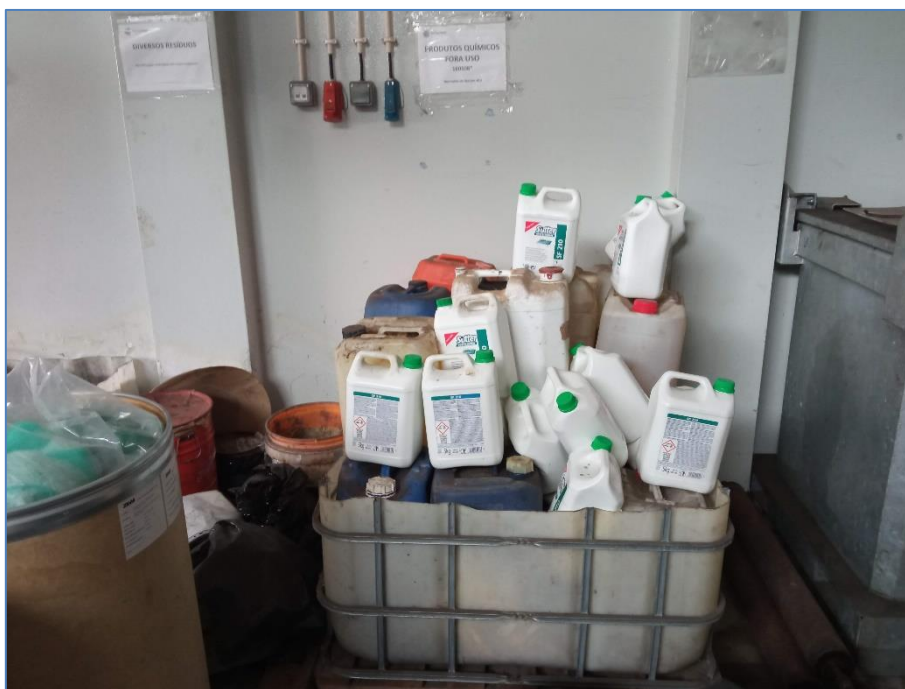
- a) Acondicionamento de resíduos no armazém de resíduos perigosos: verificou-se uma acumulação excessiva de vasilhame na mesma bacia de retenção (risco de queda para fora da bacia), bem como a existência de resíduos não identificados (figuras 2.1 e 2.2, respetivamente);
- b) Armazém de separação valorização orgânica: existiam vários pontos de depósito temporário de plástico no armazém de separação e valorização orgânica, sem a devida identificação dos resíduos (figura 2.3);
- c) Material absorvente para derrames: apenas possuía produto absorvente no armazém de resíduos perigosos, sendo também necessário instalar deste tipo de produto na zona de desmantelamento de veículos em fim de vida.

Figura 2.1: Armazenamento de resíduos líquidos.

- a) Melhorar as condições de armazenamento no armazém de resíduos perigosos;
- b) Melhorar a identificação dos locais de armazenamento dos resíduos de plástico triados no pavilhão de separação e valorização orgânica;
- c) Instalar material absorvente de derrames na zona de desmantelamento de veículos em fim de vida.

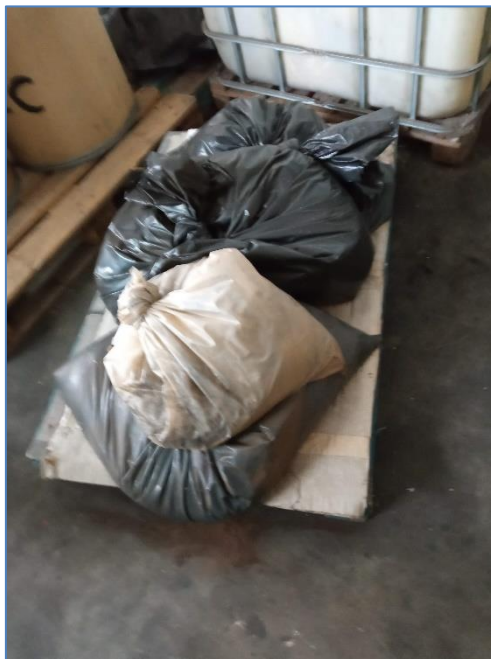
Figura 2.2: Resíduos não identificados (armazém de resíduos perigosos).

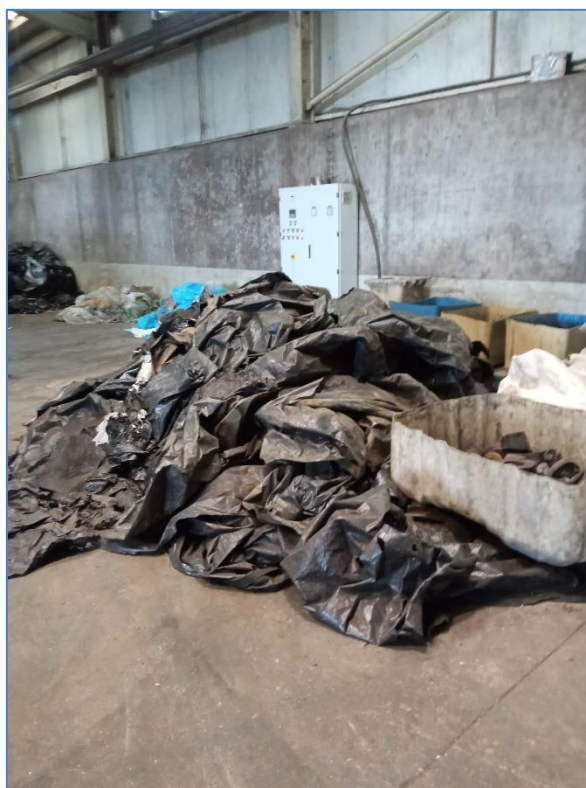
Figura 2.3: Resíduos não identificados (armazém de separação e valorização orgânica).
