REGIÃO AUTÓNOMA DOS AÇORES
SECRETARIA REGIONAL DO AMBIENTE E ALTERAÇÕES CLIMÁTICAS
Inspeção Regional do Ambiente

Relatório INSP-2022-0042

Nome: Pedreira da Barca

No local, Pedreira da Barca (Tecnovia), verificou-se que está instalado o estaleiro da “empreitada de pré-fabricação de antiferes de 160 kN a 460 kN”, parte integrante da “empreitada de reparação do molhe das Lajes do Pico, no âmbito dos prejuízos decorrentes do furacão Lorenzo”.

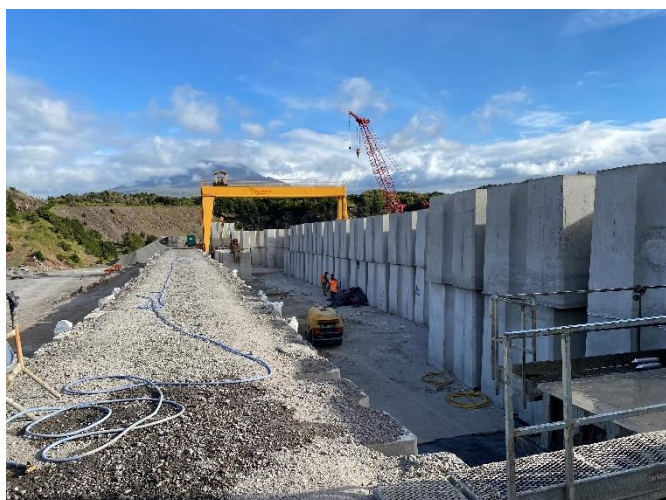
Foto 3 – Linha de fabricação de antiferes.

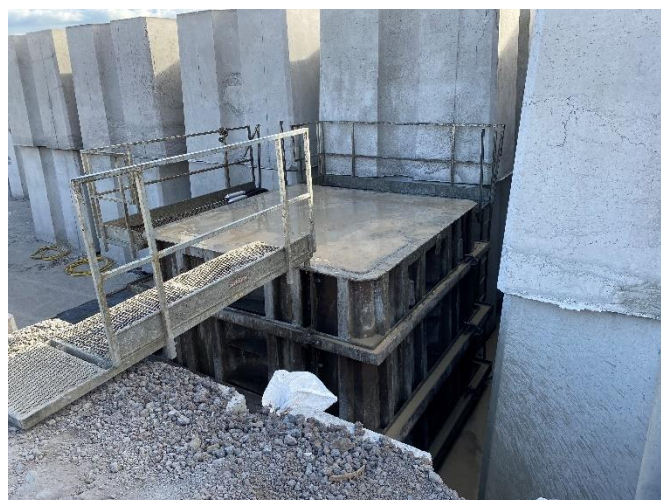
Foto 4 – Fabricação de um bloco antifer de 460 kN.

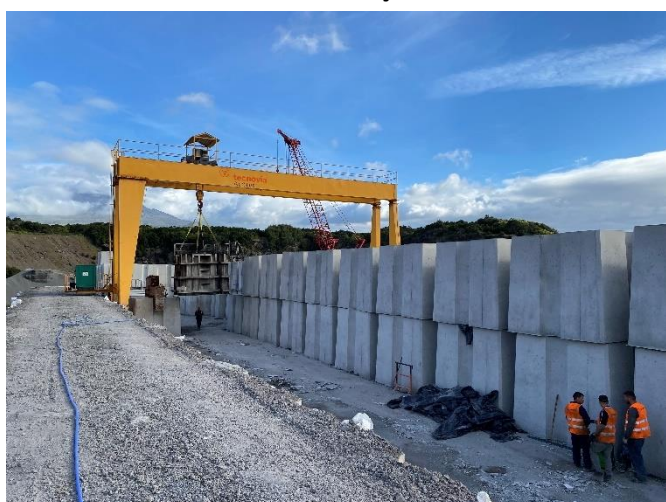
Foto 5 – Linha de fabricação de antiferes.

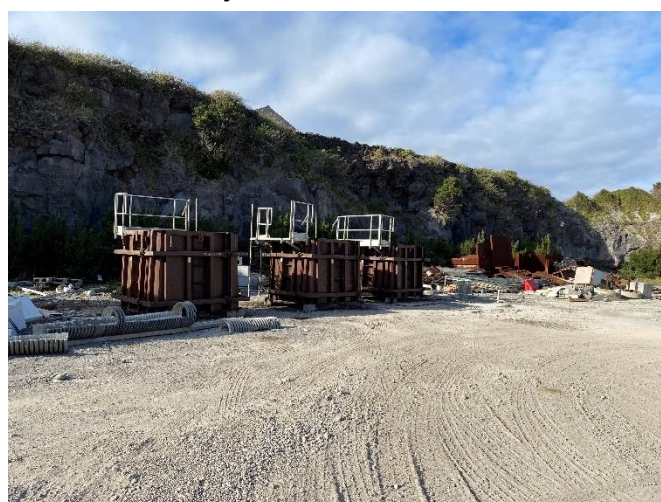
Foto 6 – Cofragens para fabricação de antiferes.

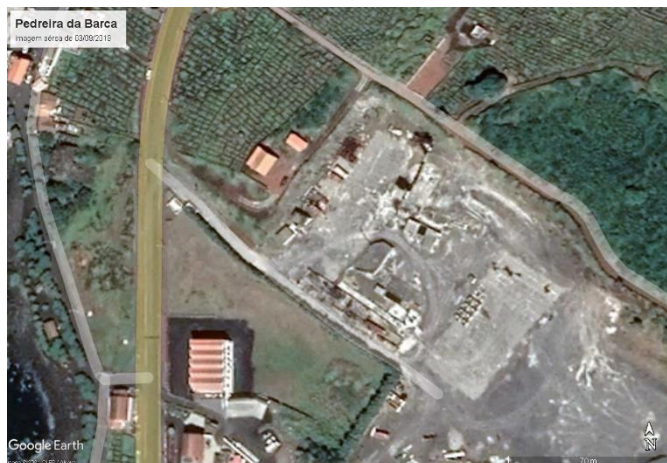
Fig. 2.1: Pedreira da Barca – Imagem aérea de 03/09/2019 (Fonte: Google Earth)

No local não se verificou ruído anormal, do tipo de britadeira, conforme descrito na denúncia e audível no vídeo anexo à mesma, no entanto, a data da denúncia (agosto de 2021) é coincidente com os trabalhos preparatórios do estaleiro, que implicaram a demolição de estruturas de betão preexistentes para a instalação da linha de fabricação dos antiferes, conforme se pode verificar nas Fig. 2.1 (anterior à instalação do estaleiro) e Fig. 2.2 (posterior à instalação), situação confirmada pelo Sr. António Correia (encarregado do estaleiro).

Abaixo são apresentadas duas imagens aéreas retiradas do Google Earth, datadas de antes e depois dos trabalhos preparatórios do estaleiro. Na Fig. 2.1 verifica-se a existência de construções em betão no local onde foi, posteriormente, instalada a linha de produção de antiferes. Na Fig. 2.2 verifica-se já a linha de fabricação instalada.

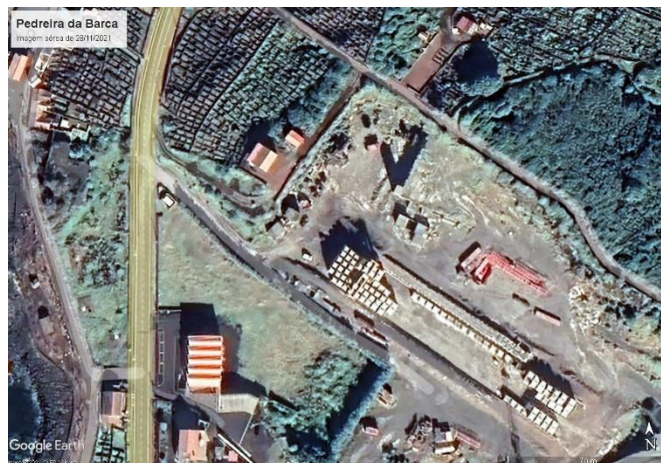
Fig. 2.2: Pedreira da Barca – Imagem aérea de 28/11/2021 (Fonte: Google Earth)

Assim, o ruído alvo da queixa estará relacionado com os trabalhos de demolição que ocorreram apenas naquele período (final de julho e início de agosto de 2021), sendo que essa situação já cessou.
