REGIÃO AUTÓNOMA DOS AÇORES
SECRETARIA REGIONAL DO AMBIENTE E ALTERAÇÕES CLIMÁTICAS
Inspeção Regional do Ambiente

Relatório INSP-2022-0084

Nome: AM2H - Obras

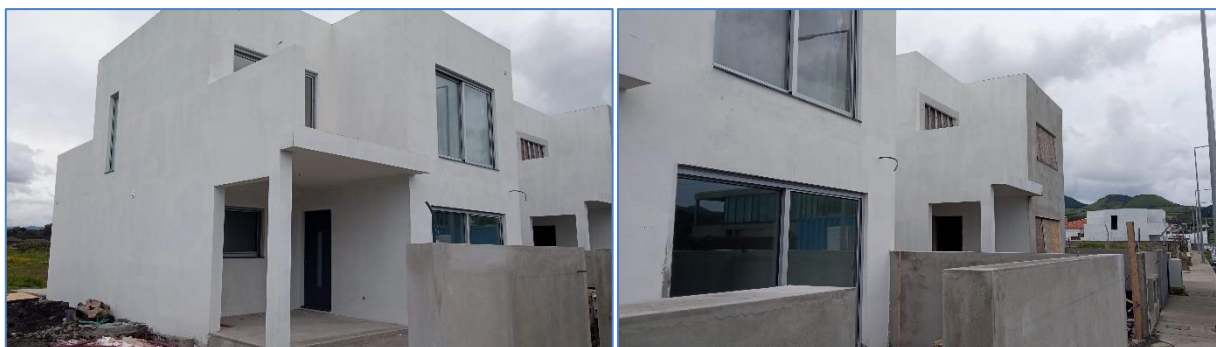
No local denunciado estavam em construção duas moradias unifamiliares por parte da empresa acima identificada.

Figura 2.1: Moradias em construção no local denunciado.

Segundo os trabalhadores contactados, a aplicação do EPS em obra liberta sempre algumas partículas, sobretudo no acabamento das extremidades onde é necessário desbastar o material para ficar devidamente alinhado. Referiram ainda que numa das moradias chegaram a colocar uma rede nos andaimes, mas mesmo assim era impossível manter os fragmentos de EPS (“bolinhas”) no recinto da obra, sobretudo em dias de vento.

☒ Outra: Solicitar informação ao Laboratório Regional de Engenharia Civil sobre a eventual existência de recomendações ou boas práticas na aplicação de EPS em obra.
