Relatório INSP-2022-0095

BI-2022-0093

Nome: Tascas das Festas de Santo António de São Mateus da Calheta

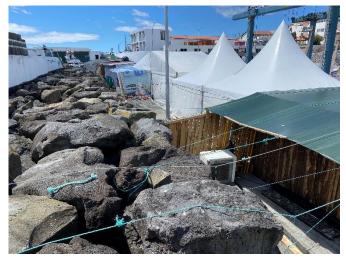
No local verificou-se que estão instaladas três tascas na zona do cais do porto de São Mateus junto ao "travel lift" (guindaste para varar barcos). Cada uma das tascas tem uma ou duas pias associadas às cozinhas, para processamento de alimentos e lavagem de utensílios, e um lavatório na zona de refeições, para apoio aos clientes (lavagem de mãos). Todas as pias e lavatórios estão ligadas a uma calha de águas pluviais existente na base do molhe de proteção do porto, que descarrega no mar.

Foto 1 – Aspeto geral das traseiras das tascas no porto Foto 2 – Caleira de drenagem de águas pluviais e zona da descarga no mar.

O presidente da comissão organizadora das festas foi informado que não pode haver descarga das águas residuais para o mar, devendo ser implementado um sistema que permita reter essas águas para posterior encaminhamento para destino final adequado.

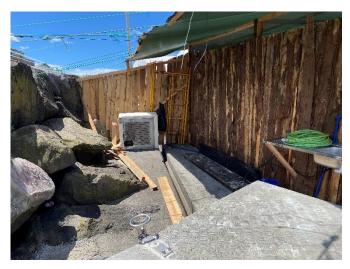
Foto 3 – Vista da caleira de drenagem de águas pluviais que atravessa as traseiras das três tascas instaladas no cais.
