REGIÃO AUTÓNOMA DOS AÇORES
SECRETARIA REGIONAL DO AMBIENTE E ALTERAÇÕES CLIMÁTICAS
Inspeção Regional do Ambiente

Relatório INSP-2022-0100

BI-2022-0096

Nome: Fábrica de Lacticínios - Prolacto

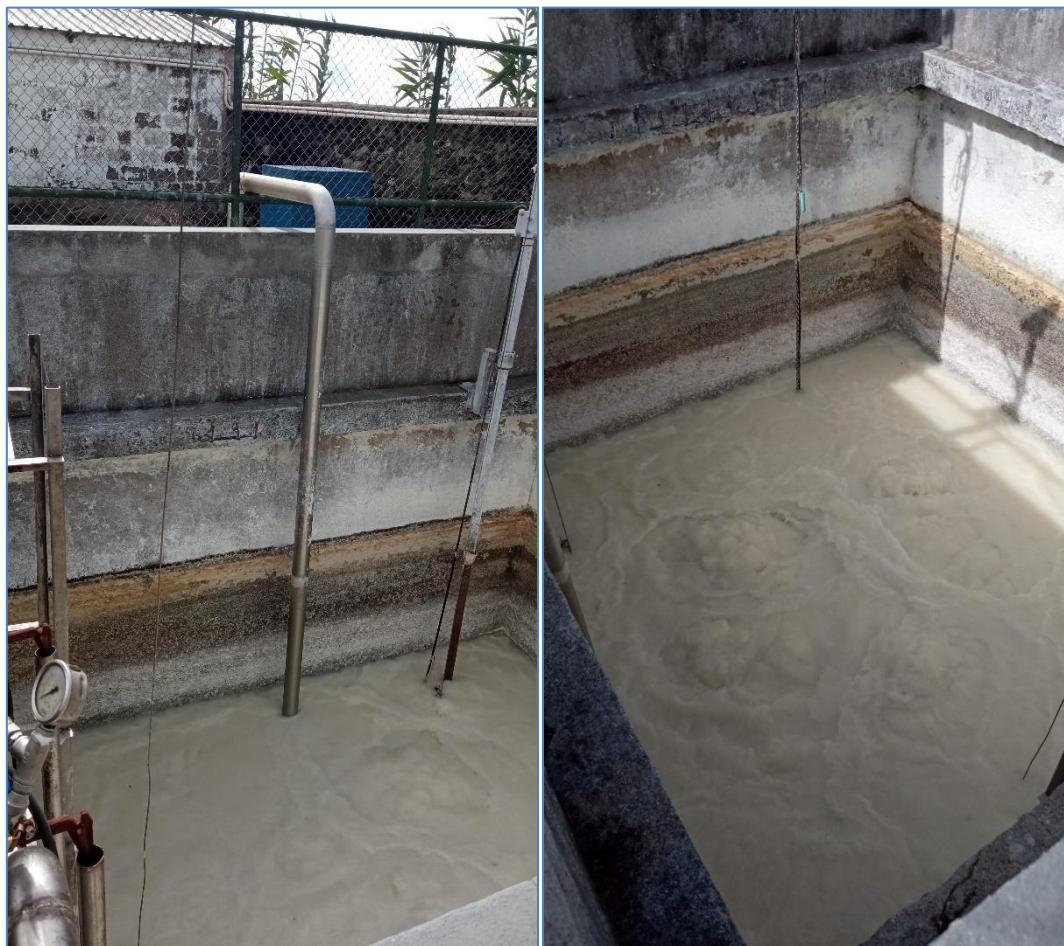
No tanque de receção de afluentes foi instalado um sistema de arejamento constituído por difusores de fundo e soprador (figura 2.1).

Figura 2.1: Sistema de arejamento instalado no tanque de receção.

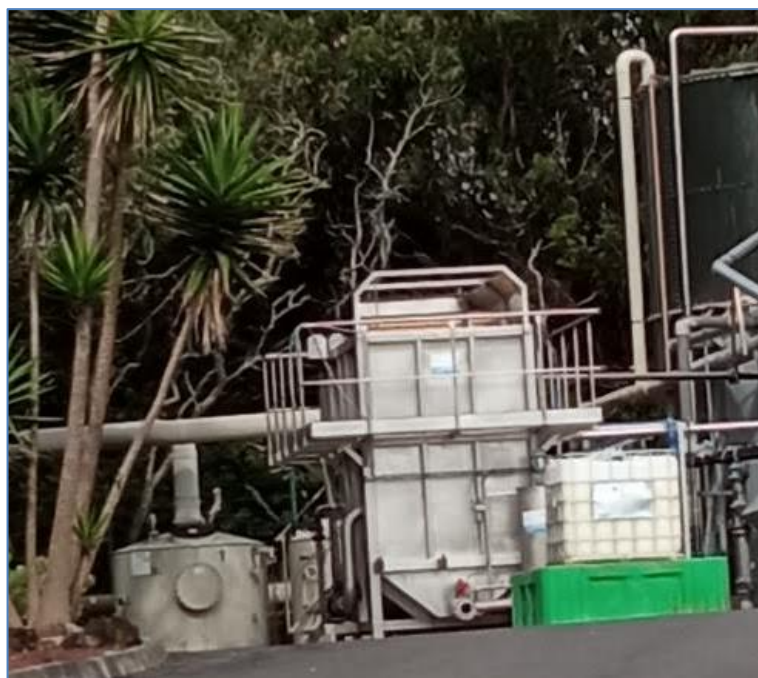
Os reatores biológicos, SBR A e SBR B, passaram a funcionar em modo contínuo, operando apenas na fase de reação. Para a remoção das lamas foi instalado a jusante dos reatores um flotador por ar dissolvido (figura 2.2). Este novo órgão encontrava-se equipado com um detetor de turbidez (figura 2.3). Caso a água tratada apresente valores de turbidez acima do valor estabelecido, em vez de ser descarregada para o mar é direcionada novamente para os

Figura 2.2: Flotador (DAF).

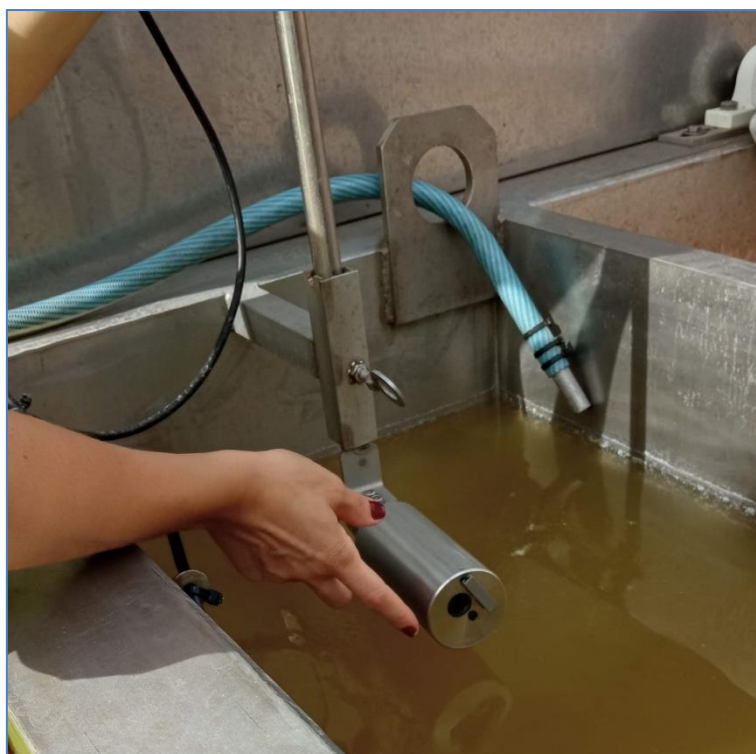
Figura 2.3: Detetor de turbidez.

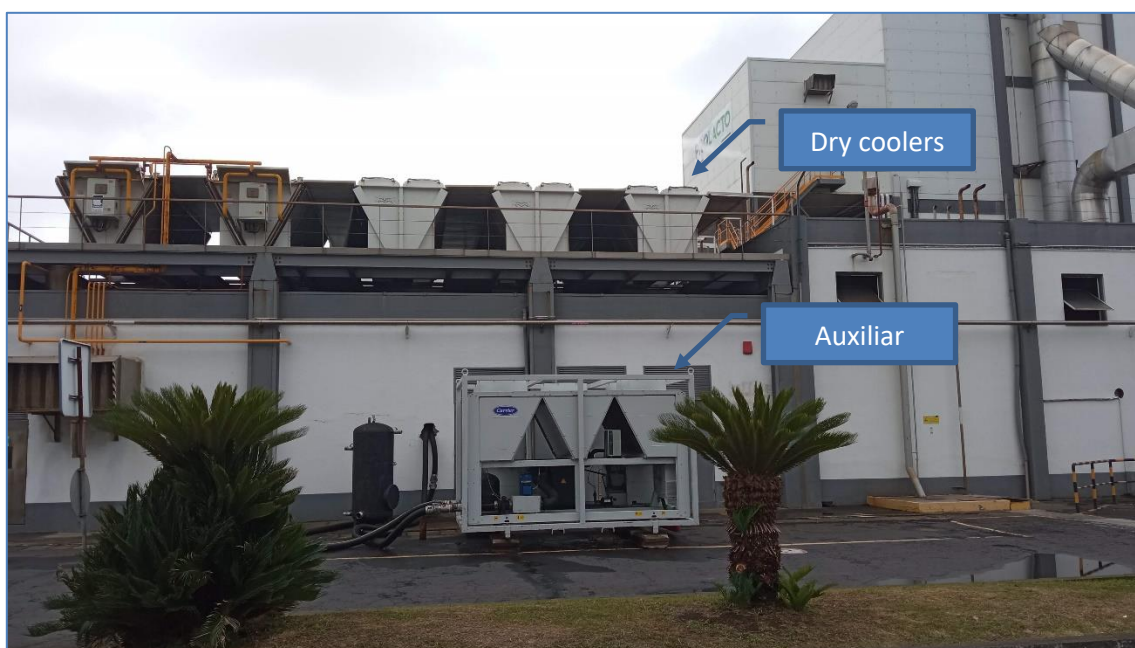
As medidas já adotadas para a redução dos níveis de ruído consistiram na substituição de portas por portas com insonorização, o tanque de purgas foi deslocado de uma zona aberta para uma sala fechada (CIP) e foi instalado um sistema de refrigeração auxiliar para evitar que os *dry coolers* entrassem na rotação máxima.

Figura 2.4: Sistema de refrigeração auxiliar.
