REGIÃO AUTÓNOMA DOS AÇORES
SECRETARIA REGIONAL DO AMBIENTE E ALTERAÇÕES CLIMÁTICAS
Inspeção Regional do Ambiente

Relatório INSP-2022-0114

Nome: Oficina Auto Riqueza - Manuel Pereira Riqueza

Atividade principal: 45200 - Manutenção e reparação de veículos automóveis

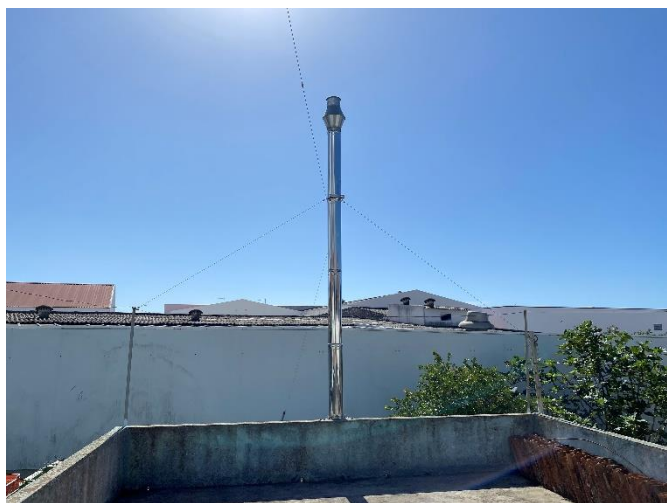
No local verificou-se que foi instalada uma nova chaminé da cabine de pintura, com dimensões e secção em cumprimento do estipulado legalmente (fotos 1 e 2).

Foto 1 – Nova chaminé instalada na cabine de pintura.

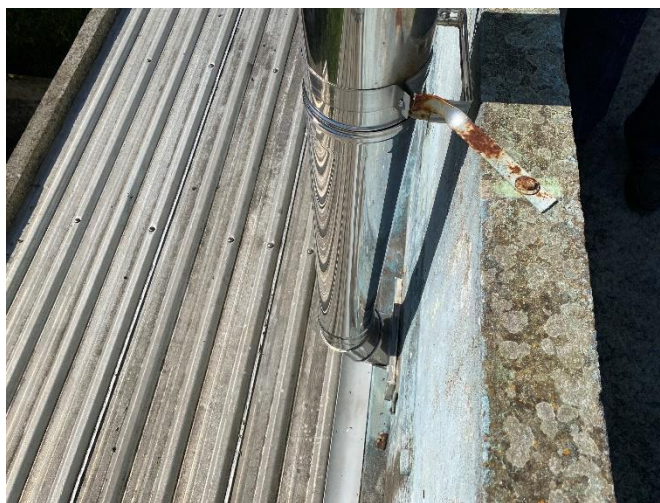
Foto 2 – Pormenor da chaminé.
