REGIÃO AUTÓNOMA DOS AÇORES
SECRETARIA REGIONAL DO AMBIENTE E ALTERAÇÕES CLIMÁTICAS
Inspeção Regional do Ambiente

Relatório INSP-2022-0143

Nome: Moradia do Sr. Rui Arruda - Maia, Santa Maria

2 – Situação observada

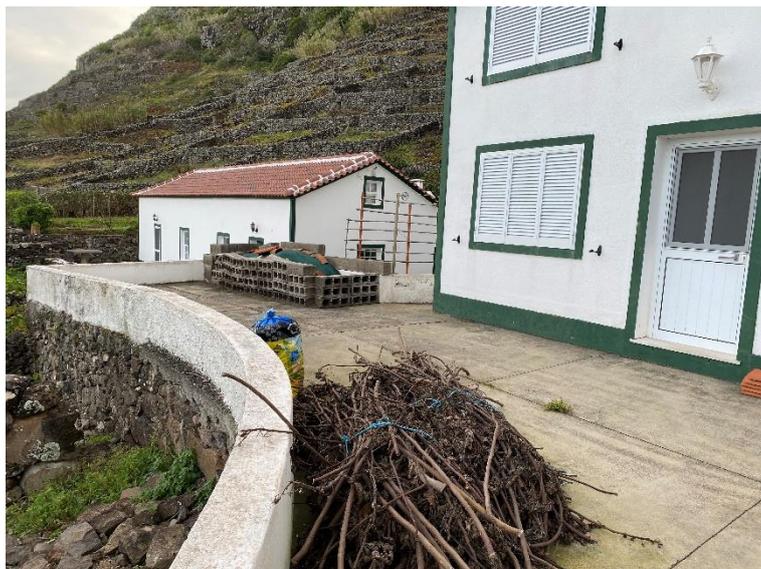
No local, confirmámos a armazenagem de materiais de construção (areia e blocos) junto à casa do Sr. Arnaldo, conforme referido na denúncia, no entanto não nos foi possível identificar a localização da casa do Sr. Rui Arruda, alvo da denúncia, tendo esta sido confirmada posteriormente com a informação dos SAAC de Santa Maria.

Foto 1 – Materiais de construção armazenados.

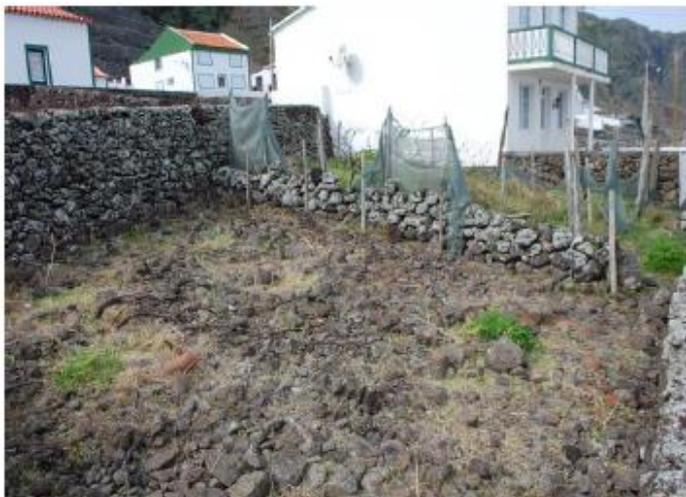
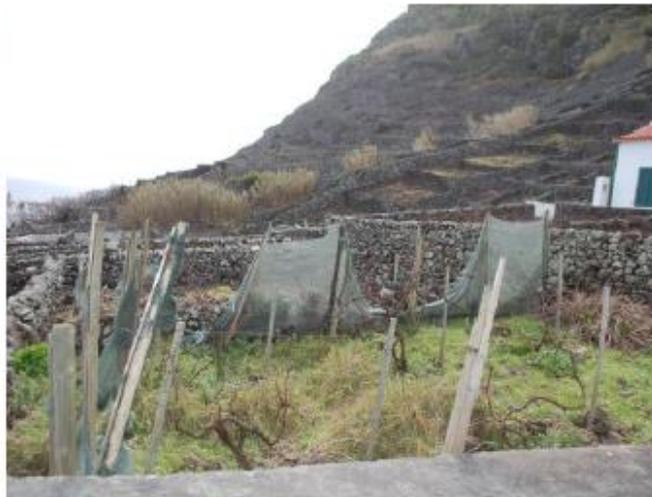
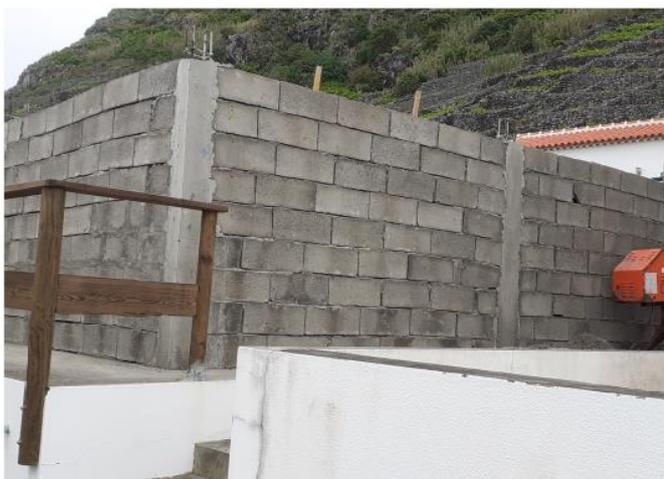
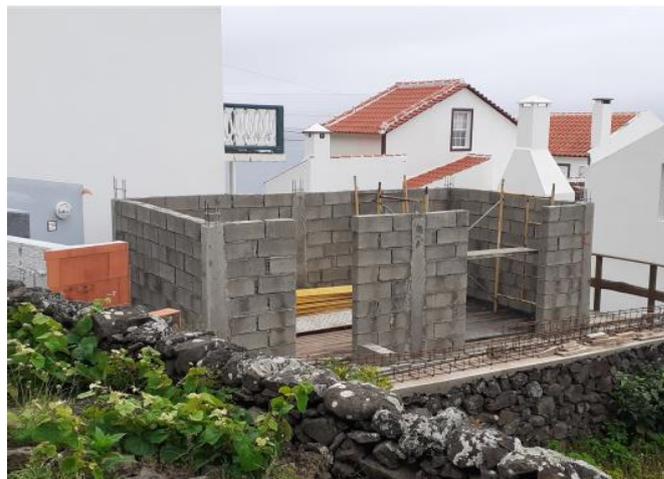
No terreno e após deslocação ao local dos VN, foi verificada a “execução de obras que consistem na edificação de um abrigo em alvenaria e com pilares em betão, não apresentando este, à data da vistoria, o aumento da área de implantação”.

Foto 2 – Local da obra (fonte: SAAC Santa Maria).

Foto 3 - Local da obra (fonte: SAAC Santa Maria).

Foto 4 - Local da obra (fonte: SAAC Santa Maria).

Foto 5 - Local da obra (fonte: SAAC Santa Maria).
