REGIÃO AUTÓNOMA DOS AÇORES
SECRETARIA REGIONAL DO AMBIENTE E ALTERAÇÕES CLIMÁTICAS
Inspeção Regional do Ambiente

Relatório INSP-2023-0026
BI-2023-0014

Nome: Centro de Processamento de Resíduos e Valorização Orgânica da ilha do Pico - Resiaçores

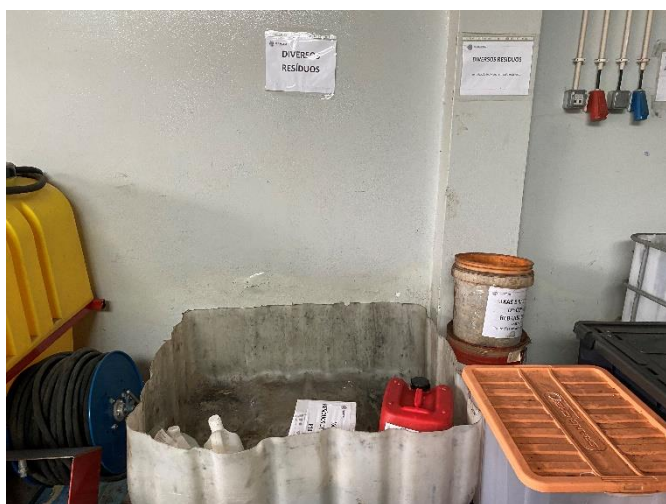
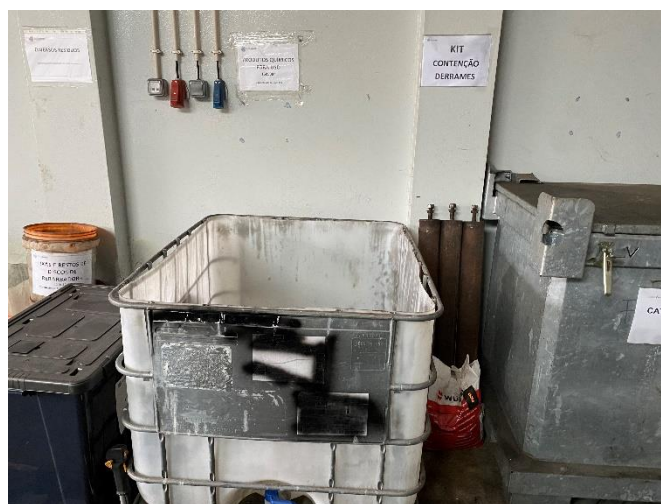
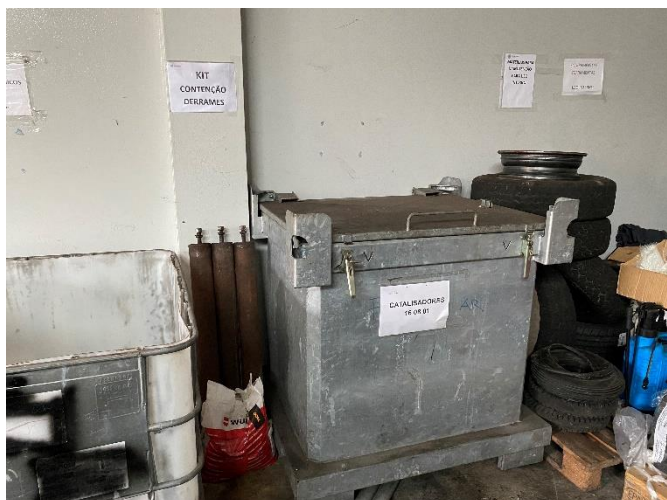
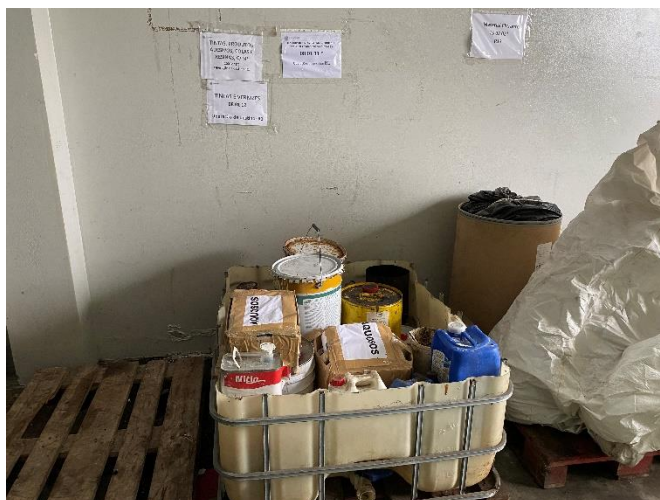
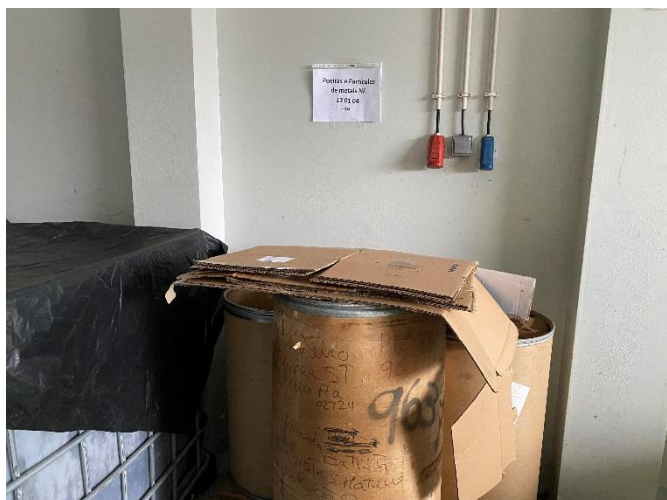
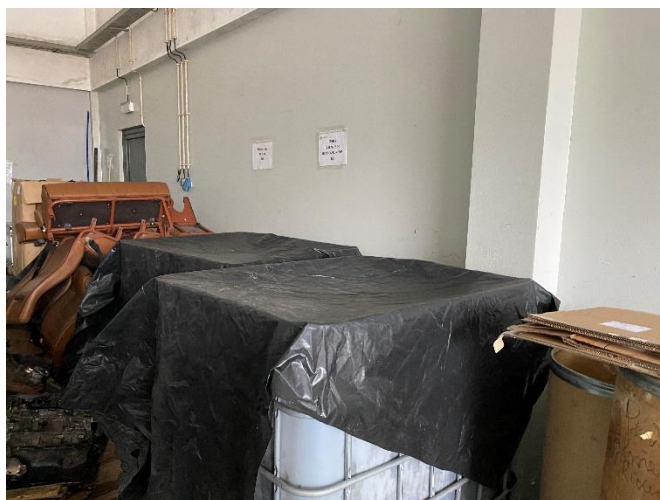
Verificou-se que a situação da acumulação excessiva de vasilhame numa mesma bacia de retenção, detetada em inspeção anterior, foi corrigida, encontrando-se todos os resíduos devidamente acondicionados e identificados.

Foto 1 – Acondicionamento dos resíduos no armazém de resíduos perigosos.

Foto 2 – Acondicionamento dos resíduos no armazém de resíduos perigosos.

Foto 3 – Acondicionamento dos resíduos no armazém de resíduos perigosos.

Foto 4 – Acondicionamento dos resíduos no armazém de resíduos perigosos.

Foto 5 – Acondicionamento dos resíduos no armazém de resíduos perigosos.

Foto 6 – Acondicionamento dos resíduos no armazém de resíduos perigosos.

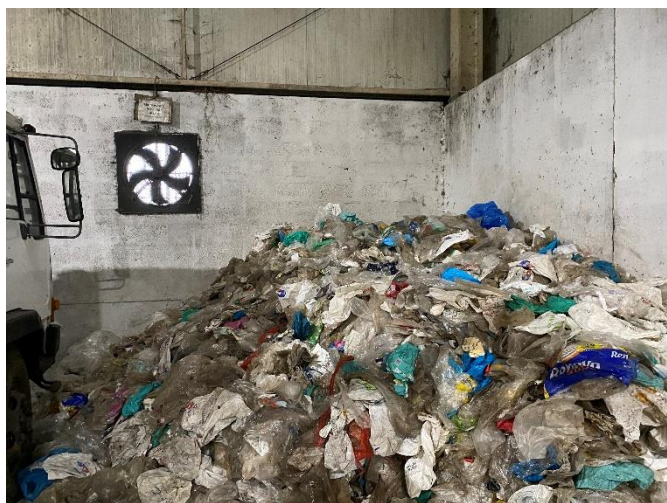
Todos os pontos de depósito de resíduos no armazém de separação e valorização orgânica encontram-se identificados devidamente.

Foto 7 – Ponto de deposição de plásticos devidamente identificado.

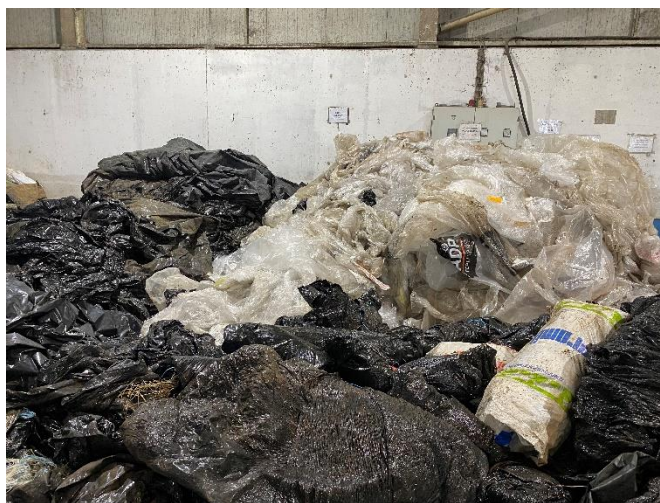
Foto 8 – Pontos de deposição de plásticos devidamente identificados.

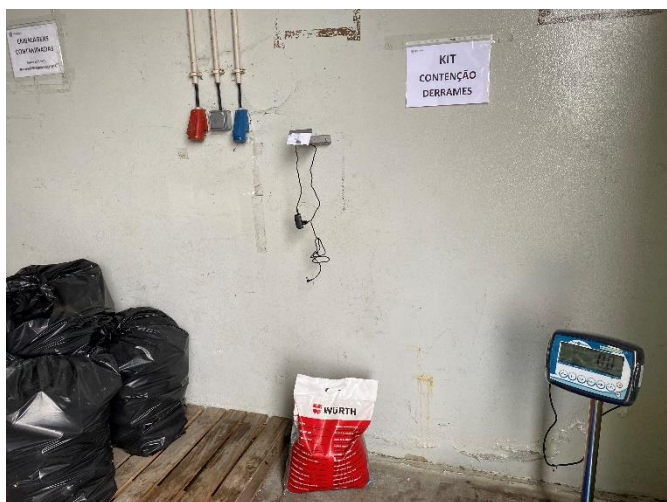
Verificou-se a colocação/disponibilização de material absorvente para derrames em vários pontos da instalação, nomeadamente no armazém de resíduos perigosos, na zona junto aos reservatórios de fluidos e junto ao equipamento de despoluição/desmantelamento de VFV.

Foto 9 – Kit de contenção de derrames no armazém de resíduos perigosos.

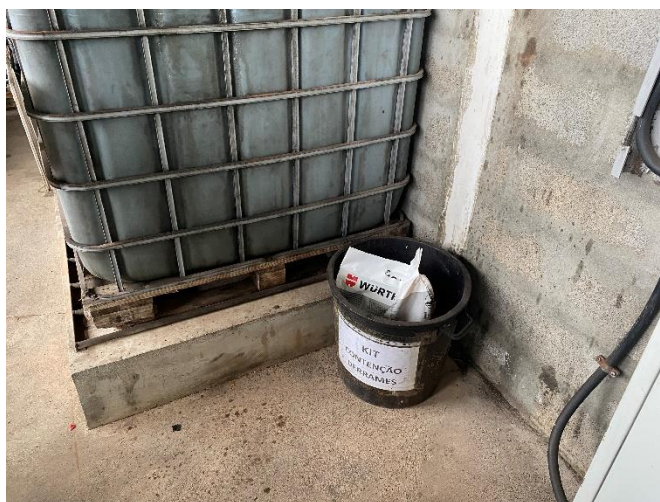
Foto 10 – Kit de contenção de derrames junto dos reservatórios de fluidos.

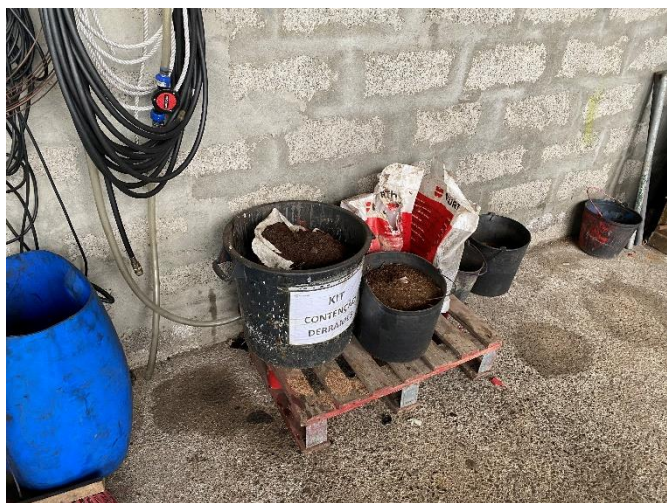
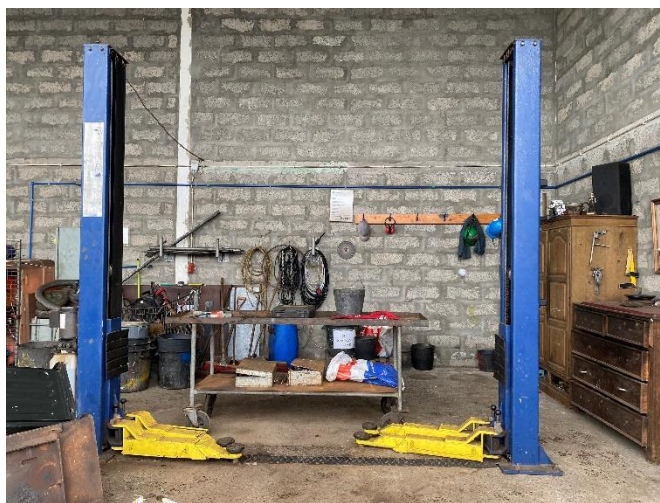
Foto 11 – Kit de contenção de derrames junto ao equipamento de despoluição de VFR.

Foto 12 – Kit de contenção de derrames junto ao equipamento de despoluição de VFR.
