REGIÃO AUTÓNOMA DOS AÇORES  
SECRETARIA REGIONAL DO AMBIENTE E ALTERAÇÕES CLIMÁTICAS  
Inspeção Regional do Ambiente

Relatório INSP-2023-0058  
BI-2023-0067

**Nome:** Reservatório e Posto de Cloragem

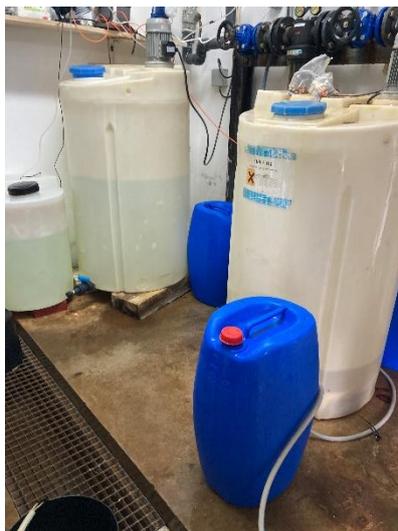
Nas instalações existiam, também, dois reservatórios de desinfeção (contendo hipoclorito de sódio diluído), sendo um deles para a lavagem dos equipamentos e o outro para a desinfeção da água para consumo humano, através de uma bomba doseadora.

Figura 2 – Reservatórios de desinfeção

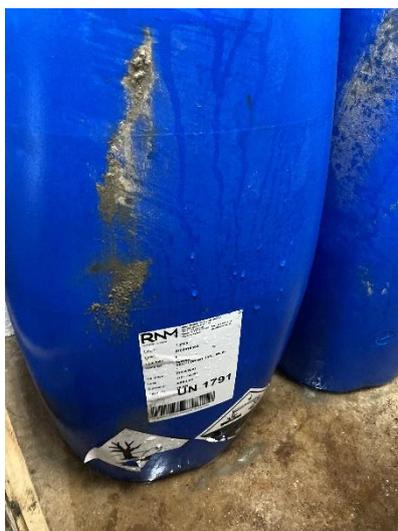
Não se encontrava disponível, no local, informação sobre a perigosidade do hipoclorito de sódio, designadamente a ficha de dados de segurança.

Os recipientes contendo hipoclorito de sódio (Bechlor WT 13%), com uma capacidade de 60 litros, não se encontravam sobre/numa bacia de retenção.

Figura 3 – Recipientes contendo hipoclorito de sódio.

Recomendou-se a disponibilização da ficha de dados de segurança do hipoclorito de sódio no local, bem como a colocação dos recipientes contendo o hipoclorito de sódio em bacias de retenção.
