REGIÃO AUTÓNOMA DOS AÇORES
SECRETARIA REGIONAL DO AMBIENTE E AÇÃO CLIMÁTICA
Inspeção Regional do Ambiente

Relatório INSP-2024-0054

Nome: Centro de Processamento de Resíduos da ilha das Flores - Resiaçores

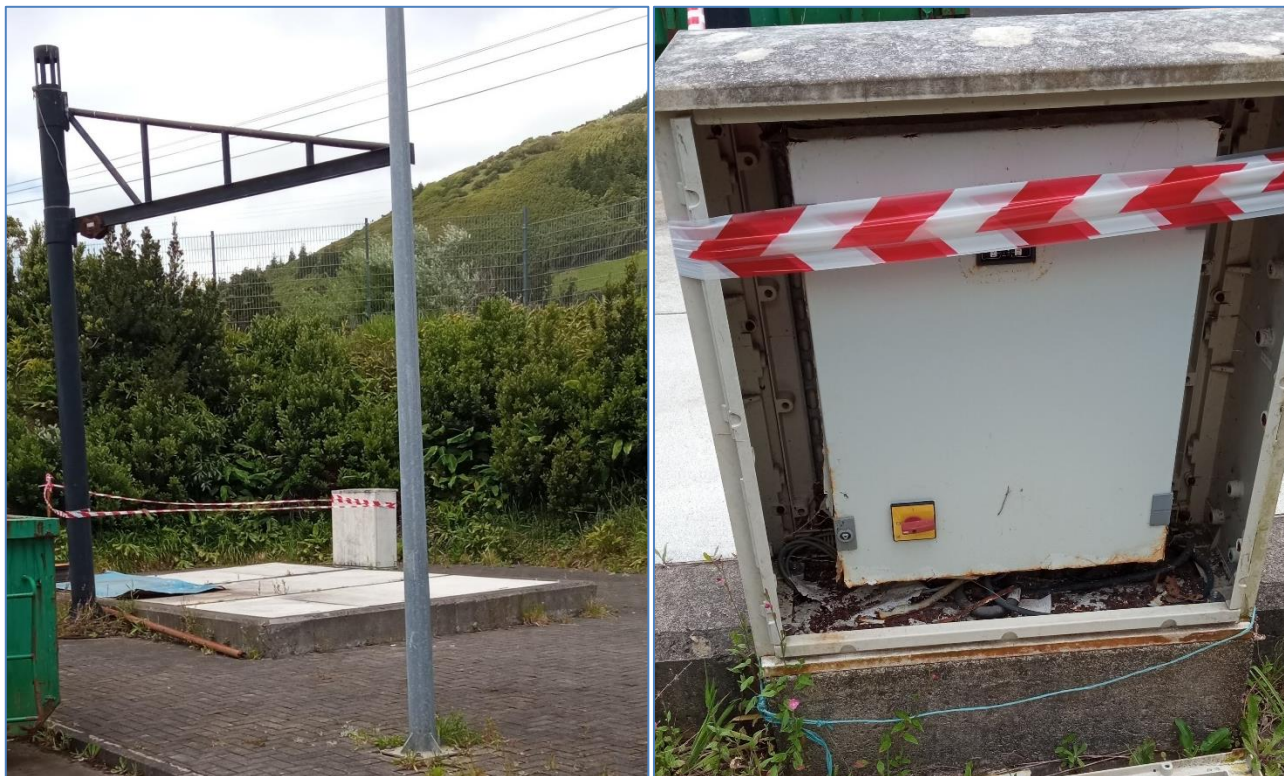
Era suposto as águas residuais chegarem à ETAR por meio de bombagem a partir da estação elevatória. No entanto, os equipamentos não se encontravam em funcionamento. O quadro elétrico das bombas encontrava-se desligado. Na ETAR não havia quaisquer indícios de funcionamento dos equipamentos, designadamente do tamisador, do sistema de arejamento, do tratamento físico-químico e do sistema de desidratação de lamas.

Figura 4.1: Estação elevatória e respetivo quadro elétrico.

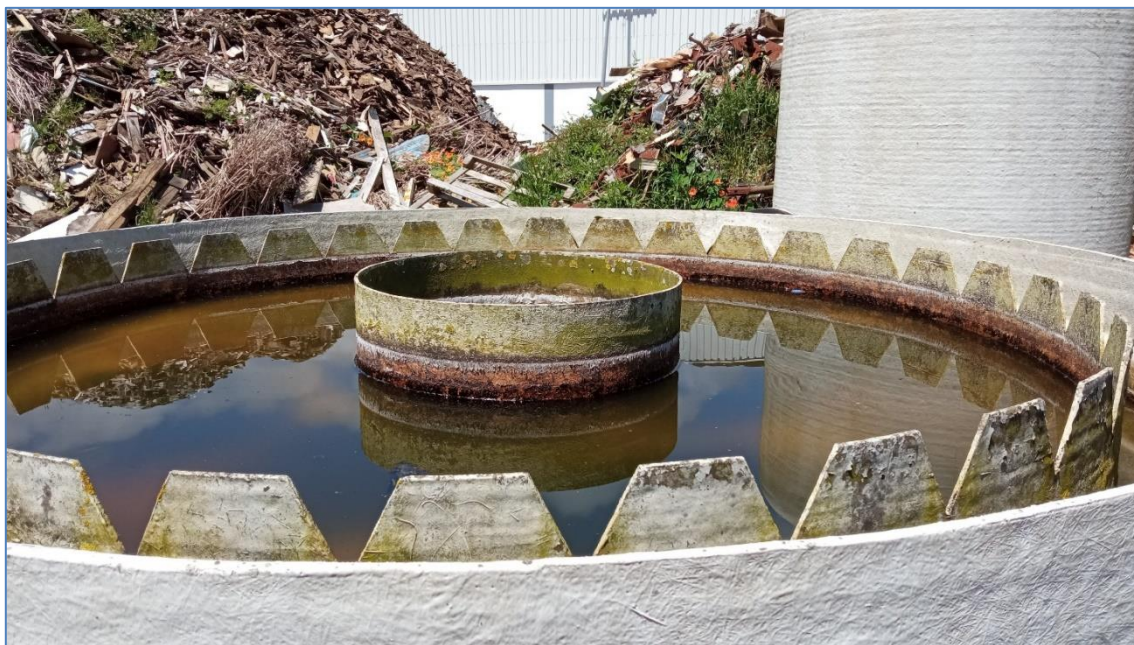
Figura 4.2: Decantador secundário.

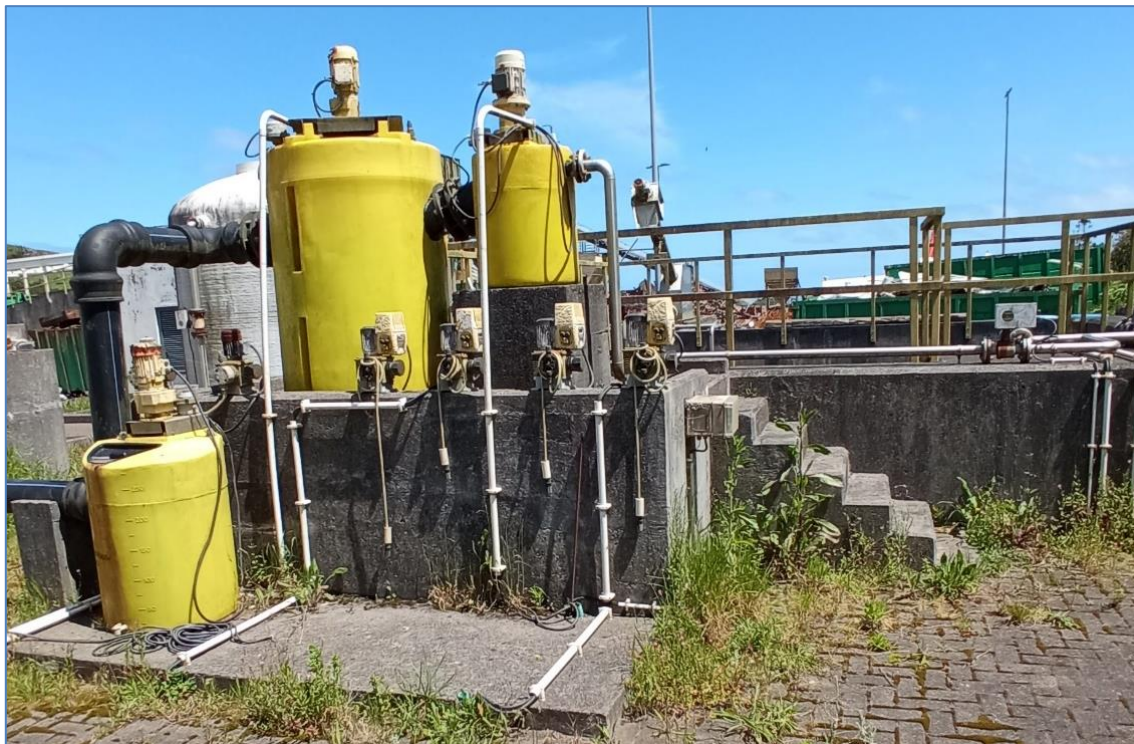
Figura 4.3: Equipamentos de doseamento e mistura para o tratamento físico-químico (sem reagentes).

f) Cumprimento de outros requisitos constantes da licença.	TURH	Não cumprido	Não cumpria a cláusula 20 da licença: a) Controlo das variáveis do processo na ETAR; b) Cumprimento do programa de manutenção de forma a obter o funcionamento contínuo e fiável dos equipamentos.

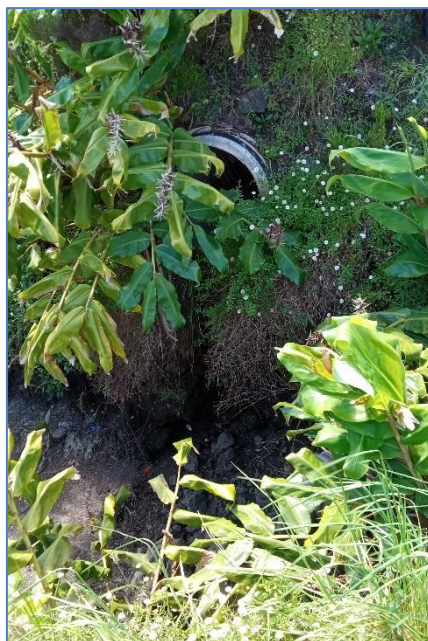
De acordo a planta da rede de drenagem de águas residuais e pluviais do CPR (peça desenhada n.º T1-027D, de maio de 2010), as águas residuais tratadas e não reutilizadas são descarregadas no coletor de águas pluviais, na caixa se visita CPP6. A descarga no solo é feita no local assinalado na figura 2.1. No momento da visita inspetiva não

havia qualquer descarga de águas. Não se encontra assinalado na planta o local da descarga de emergência da estação elevatória.

Figura 4.4: Local de descarga das águas pluviais e das águas residuais tratadas.

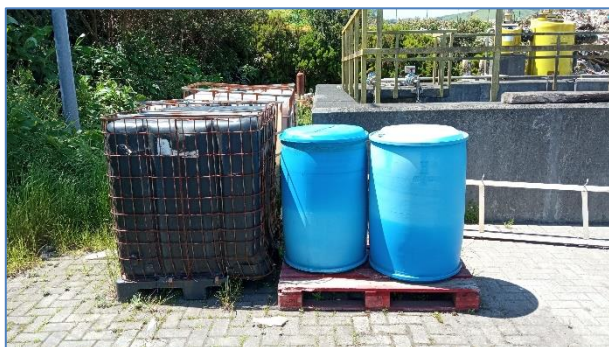
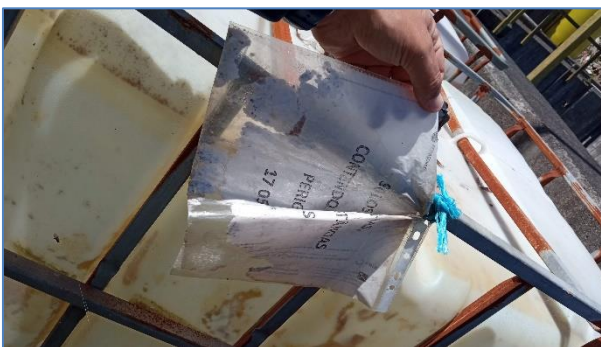
b) Cumprimento do dever de assegurar a gestão dos resíduos por parte do produtor	Art.º 12.º DLR 29/2011/A	Cumprido	
c) Cumprimento das normas de armazenagem e de triagem de resíduos	Art.º 33.º DLR 29/2011/A	Cumprido parcialmente	Resíduos líquidos (perigosos, não perigosos e sem identificação) armazenados em contentor de parede simples, sem bacia de retenção, em local não coberto (junto à ETAR).

Figura 5.1: Contentores de resíduos líquidos junto à ETAR (alguns sem identificação).

e) Delimitadas e identificadas as áreas de gestão por tipologia ou fluxo de resíduos e por tipologia de operação, incluindo áreas exteriores devidamente delimitadas e protegidas	Art.º 36.º DLR 29/2011/A	Cumprido parcialmente	Contentores de resíduos líquidos e resíduos de vasilhame de gases sob pressão, armazenados em área não delimitada e identificada para aquele efeito (junto à ETAR).

- Armazenamento de resíduos líquidos em contentores não identificados (junto à ETAR), em infração ao disposto na alínea f) do artigo 33.º do Decreto Legislativo Regional n.º 29/2011/A, de 16 de novembro, o que constitui contraordenação ambiental leve, nos termos da alínea f), ii), do n.º 1 do artigo 229.º do mesmo diploma, punível com coima de €2000 a €36 000, nos termos do n.º 2, alínea b), do artigo 22.º da Lei n.º 50/2006, de 29 de agosto, na redação atual;

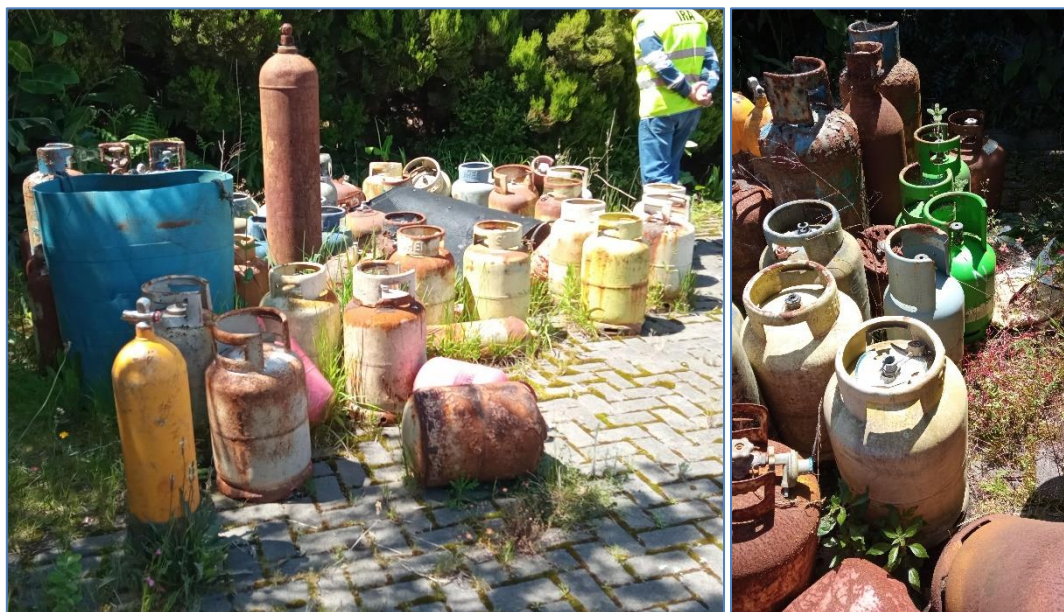
Figura 5.2: Resíduos de vasilhame de gases sob pressão, incluído alguns de gases fluorados.

- Armazenamento de resíduos líquidos e de resíduos de vasilhame de gases sob pressão em áreas não delimitadas e identificadas para aquele efeito, em infração ao disposto na alínea f) do artigo 36.º do Decreto Legislativo Regional n.º 29/2011/A, de 16 de novembro, o que constitui contraordenação ambiental leve,

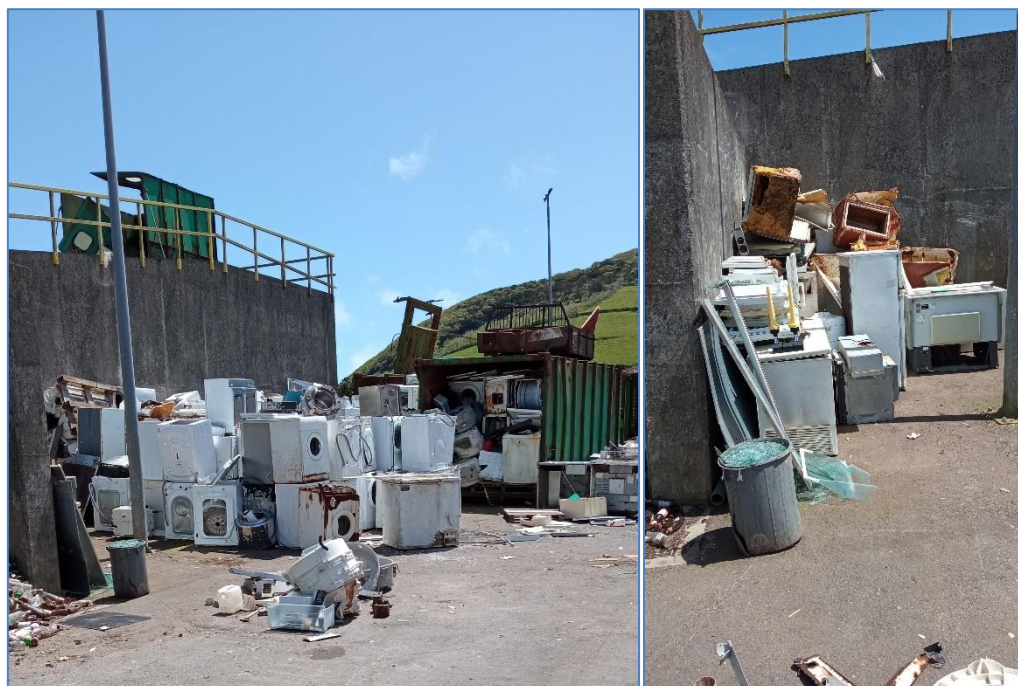
l) Cumprimento das normas de transporte, receção e desmantelamento de veículos em fim de vida	Art.º 38.º a 43.º DLR 24/2012/A	Não verificado	
m) Cumprimento das normas de recolha, transporte e tratamento de Resíduos de Equipamento Elétricos e Eletrónicos (REEE)	DLR 24/2012/A e DL 152-D/2017	Não cumprido	Continuava a armazenar REEE em local não coberto.

Figura 5.3: Armazenamento de REEE em local não coberto.

- Armazenamento de resíduos de equipamentos elétricos e eletrónicos (REEE) em local sem cobertura à prova de intempéries, em infração ao disposto no n.º 2 do artigo 61.º, conjugado com a alínea b) do n.º 1 do anexo iii, do Decreto-Lei n.º 152-D/2017, de 11 de dezembro, na redação atual, o que constitui contraordenação ambiental grave, nos termos da alínea aaa) do n.º 2 do artigo 90.º do mesmo diploma, punível com coima de €12 000 a €216 000, nos termos do n.º 3, alínea b), do artigo 22.º da Lei n.º 50/2006, de 29 de agosto, na redação atual;

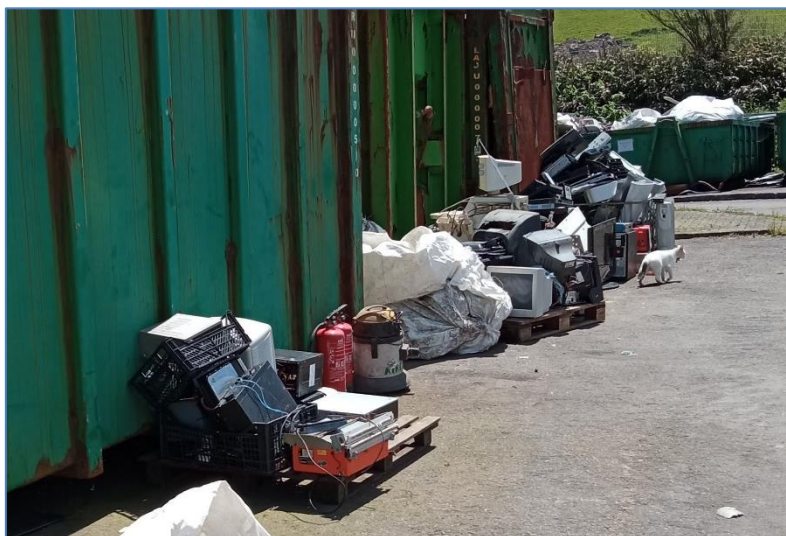
Figura 5.4: Armazenamento de REEE em local não coberto.

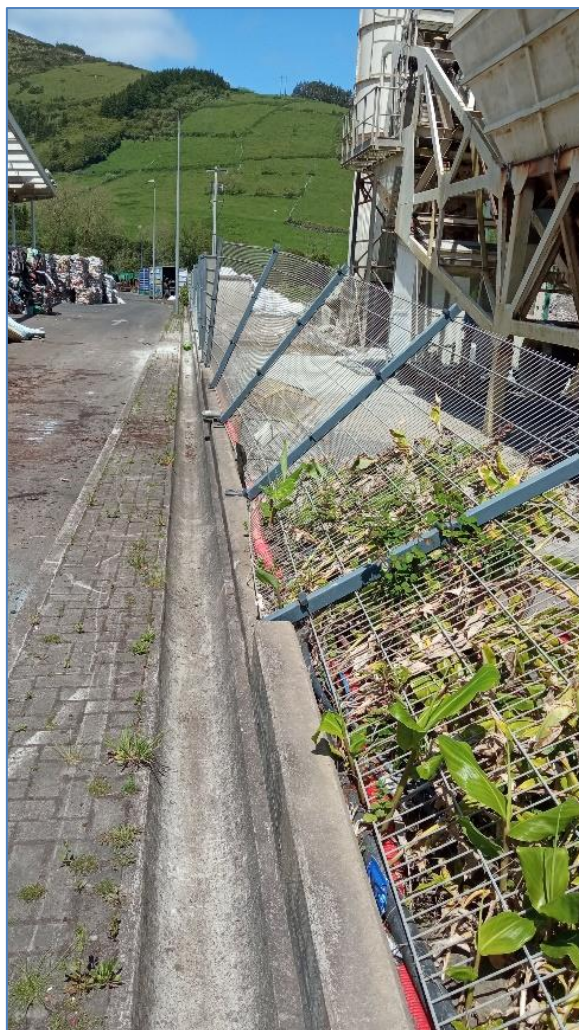
Requisito	Enq. legal	Verificado	Evidências / Justificação
a) Existência de estruturas e dispositivos que impeçam o livre acesso à instalação, nomeadamente vedação e portão de entrada controlado, o qual se deve manter fechado fora das horas de funcionamento	Art.º 36.º DLR 29/2011/A	Cumprido parcialmente	Vedação danificada no lado nascente, embora ainda não coloque em causa o acesso não controlado à instalação.

Figura 5.5: Vedação danificada.

Foi recomendada a reparação da vedação localizada a nascente do estabelecimento.

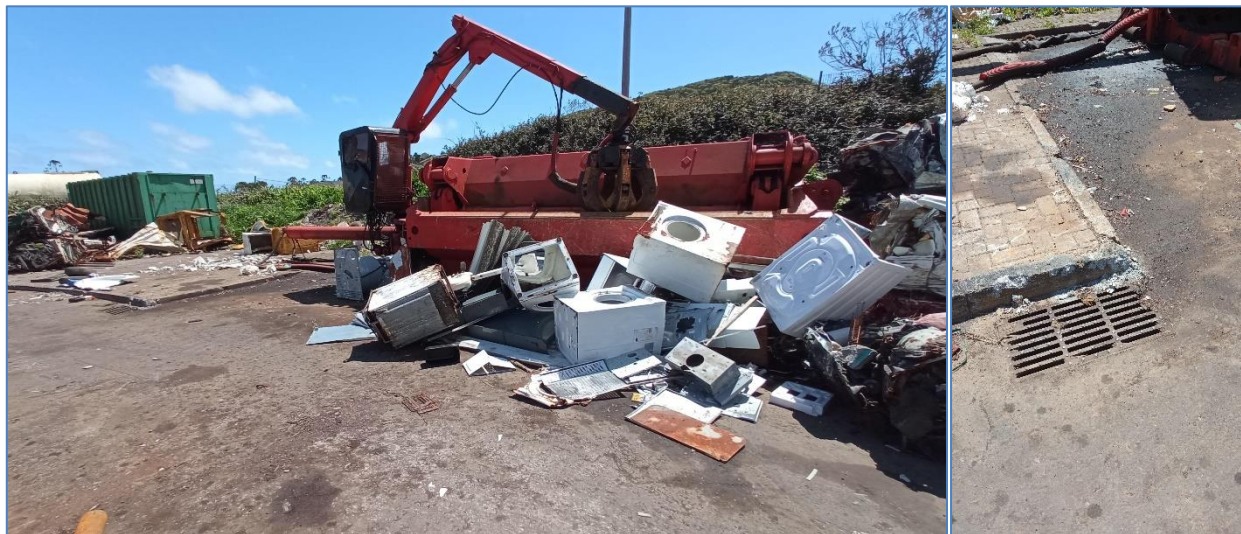
Figura 5.6: Derrames de óleo junto à prensa de metais.

- d) Inexistência de sistema de tratamento de águas residuais em funcionamento e inexistência de sistema de recolha de águas residuais oleosas para tratamento, em infração ao disposto na alínea g) do artigo 36.º do Decreto Legislativo Regional n.º 29/2011/A, de 16 de novembro, o que constitui contraordenação ambiental leve, nos termos da alínea f), iii), do n.º 1 do artigo 229.º do mesmo diploma, punível com coima de €2000 a €36 000, nos termos do n.º 2, alínea b), do artigo 22.º da Lei n.º 50/2006, de 29 de agosto, na redação atual.
