REGIÃO AUTÓNOMA DOS AÇORES
SECRETARIA REGIONAL DO AMBIENTE E AÇÃO CLIMÁTICA
Inspeção Regional do Ambiente

Relatório INSP-2024-0119
BI-2024-0123

Nome: Pingo Doce São Gonçalo

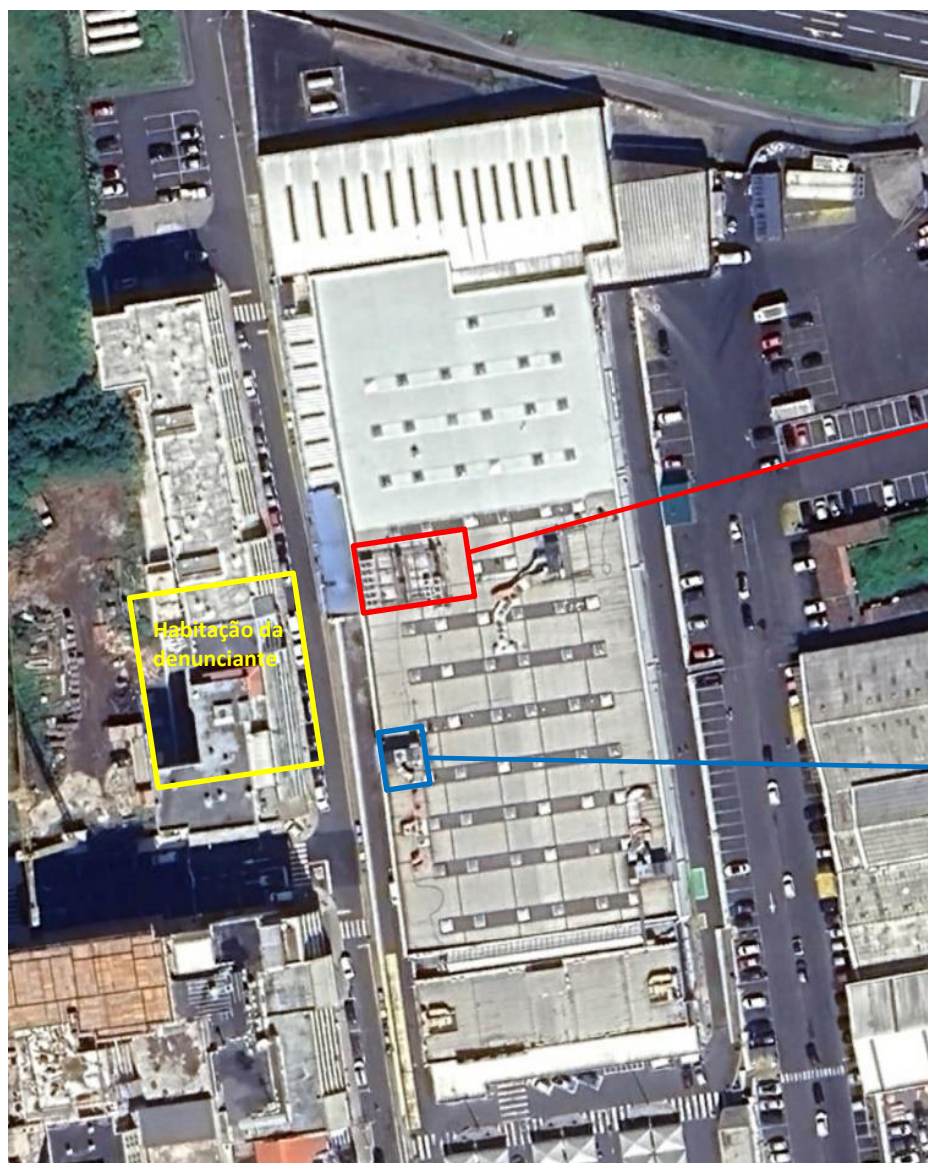
Figura 2 a 4 - Localização da habitação da denunciante e dos equipamentos na cobertura do estabelecimento.

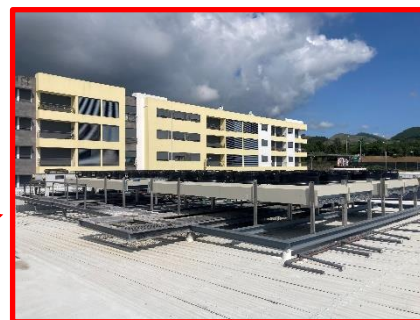
Relativamente aos ventiladores instalados na cobertura, referiram que houve uma renovação total da central de frio, que agora funcionam a CO₂, e que os ventiladores funcionam com maior intensidade durante o dia, devido à abertura e fecho constante das portas das arcas frigoríficas existentes no estabelecimento. Na deslocação à cobertura do estabelecimento foi possível confirmar a existência dos 44 ventiladores (32 novos e 12 antigos) e do novo sistema de ar condicionado. Verificou-se que os 12 ventiladores antigos não se encontravam em funcionamento, enquanto os restantes 32 encontravam-se em pleno funcionamento, tendo sido perceptível, junto aos equipamentos, a emissão de ruído com as características descritas pela denunciante (hélice de helicóptero).

Figura 3 - 12 ventiladores antigos + 32 ventiladores novos, dos 4 *gas-cooler's*

Relativamente ao sistema de frio, informaram que a instalação possui um único grupo de frio (Central Frigorífica). Nessa central está a potência frigorífica necessária para todos os equipamentos da loja, tendo na cobertura 4 *gas-cooler's* de corpo duplo ligados em paralelo. Esta configuração/quantidade de *gas-cooler's* surgiu pela necessidade de aumentar a superfície de permuta, reduzindo o caudal de ventilação, tendo assim uma maior quantidade de ventiladores a rodar a uma velocidade inferior, permitindo “baixar” o ruído dos *gas cooler's*.

Refere que foram desativados 5 condensadores da instalação antiga, permanecendo ainda um condensador que será retirado do local aquando da finalização das obras de remodelação da loja (condensador ao qual estão associados os 12 ventiladores antigos já referenciados).

Informam, ainda, que, recentemente e inadvertidamente, mudaram o modo de funcionamento do grupo de frio para manual, havendo rotações dos ventiladores a 100% do funcionamento e consequentemente um aumento do ruído. Segundo a empresa, esse erro foi debelado no dia 01/08/2024, estando a mesma já configurada para trabalhar a 41% da sua capacidade (ponto de trabalho), provocando assim um ruído muito menor.

O diretor de infraestruturas referiu que, perante essa situação, iriam efetuar, com a maior brevidade possível, uma avaliação acústica e que iria contactar a empresa que instalou a central de frio para regular a intensidade dos ventiladores para o mínimo possível.

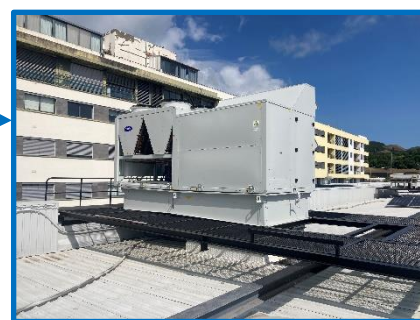
Foi instalado também um novo sistema de ar condicionado (na zona Oeste da cobertura) que, segundo a empresa é desligado durante a noite, estando prevista a instalação de outro igual na zona Este da cobertura). Verificou-se que esse sistema de ar condicionado é do ano de 2024, marca CARRIER, modelo 50FC-180, s/n: 240311735E, e utiliza como gás refrigerante o R454B, numa quantidade de 49 kg, ou seja, 22,83 TECO₂, não tendo sido perceptível, junto ao equipamento, a emissão de ruído excessivo.

Figura 4 - Novo sistema de climatização (ar condicionado)
