REGIÃO AUTÓNOMA DOS AÇORES  
SECRETARIA REGIONAL DO AMBIENTE E AÇÃO CLIMÁTICA  
Inspeção Regional do Ambiente

Relatório INSP-2024-0147  
BI-2024-0146

**Nome:** Nelsonmat Carpintaria

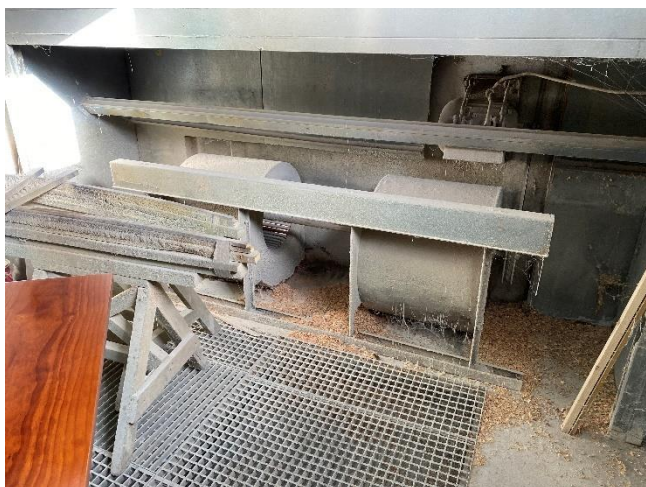
Foto 1 – Sistema de exaustão no interior da cabine de pintura.

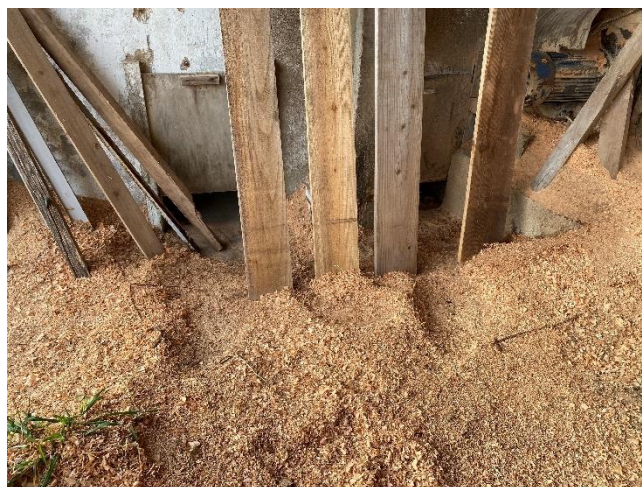
- A chaminé do ciclone não está a filtrar bem as emissões, tendo-se verificado a dispersão de poeiras finas através desta;
- O alçapão do reservatório superior não fecha bem, deixando cair cavacos e serrim para o chão da área de cargas destes materiais para transporte para fora da instalação;
- A área de cargas, por baixo do reservatório elevado, não é encerrada, encontrando-se cavacos e serrim no chão que ficam expostos aos ventos e à dispersão pelos mesmos;
- As saídas de ar do sistema de exaustão da cabine de pintura dão diretamente para a área de cargas, contribuindo para a dispersão dos cavacos e serrim que se encontram no chão desta área.

Foto 2 – Saídas do sistema de exaustão da cabine, diretamente para a baía dos cavacos e serrim.

Foi indicado que os espaços devem ser mantidos limpos e o armazenamento de serrim e cavacos deve ser efetuado em espaço fechado, de modo a não haver exposição aos ventos, para evitar a dispersão.

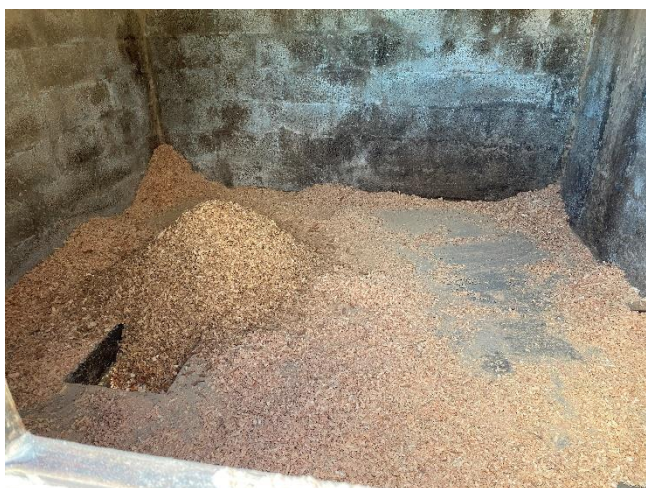
Foto 3 – Reservatório superior dos cavacos e serrim.

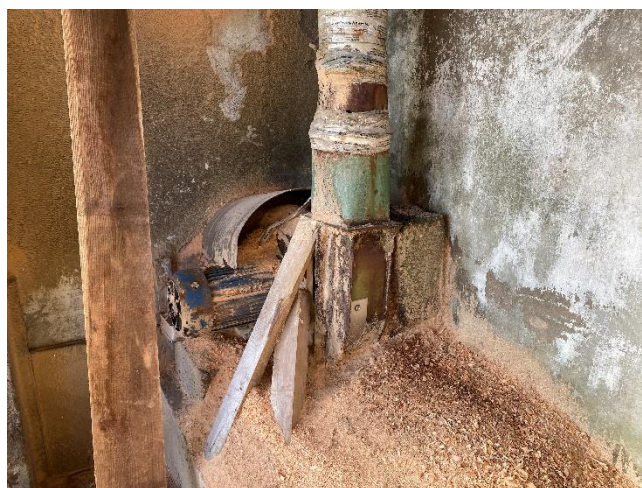
Foto 4 – Bomba do ciclone que aspira os cavacos e serrim para o reservatório superior.

Foi ainda indicado que deverá haver uma revisão do sistema de aspiração, nomeadamente ao ciclone, uma vez que se verificou a emissão de poeiras através da chaminé deste.

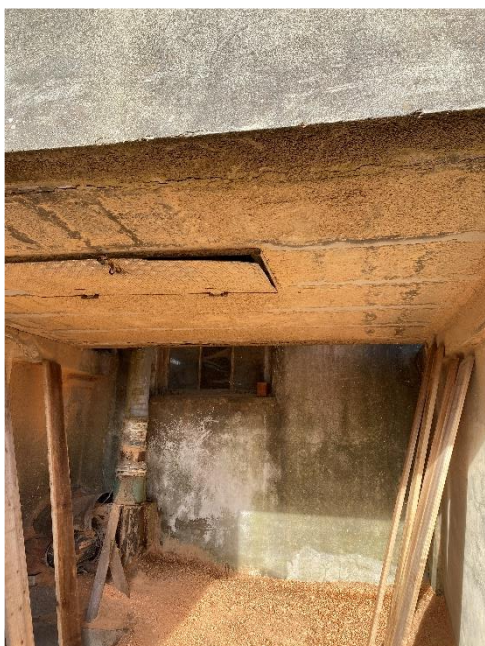
- A armazenagem dos produtos com características pulverulentas (serrim e cavacos) não se encontra devidamente confinada (espaços não são fechados);
- Os equipamentos de despoeiramento e tratamento dos efluentes não estão a ser devidamente explorados e mantidos, uma vez que se verificam emissões indevidas de serrim e cavacos para o ar, que posteriormente depositam na vizinhança em torno da instalação.

Foto 5 – Sistemas de exaustão soprando diretamente na baia dos cavacos e serrim e alçapão do reservatório superior mal fechado.

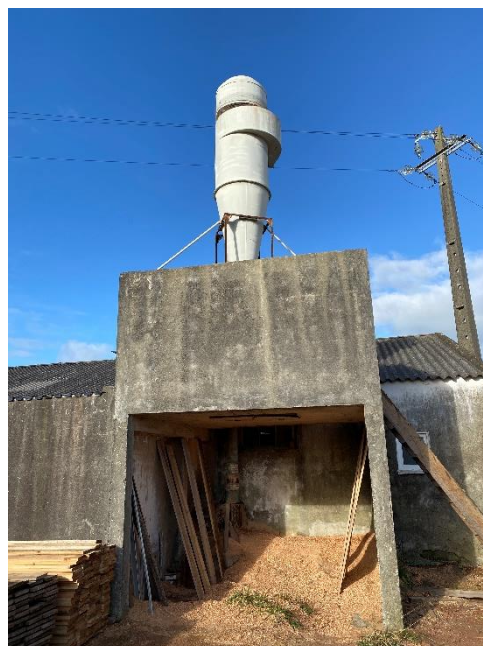
A carpintaria tem, no seu interior, um sistema de aspiração ligado às diversas máquinas que produzem serrim e cavacos, conduzindo os mesmos, através de um ciclone, para um reservatório elevado (foto 6). Este reservatório tem um alçapão no fundo para fazer a descarga do mesmo para as trelas das viaturas que vão transportar estes materiais para fora de instalação (para aviários, estábulos, etc).

Foto 6 – Ciclone e reservatório superior e baia de cargas dos cavacos e serrim.
