REGIÃO AUTÓNOMA DOS AÇORES  
SECRETARIA REGIONAL DO AMBIENTE E AÇÃO CLIMÁTICA  
Inspeção Regional do Ambiente

Relatório INSP-2025-0005  
BI-2025-0004

Inspeção de seguimento da INSP-2024-0023 (BI-2024-0020).

**Nome:** Exploração Bovina

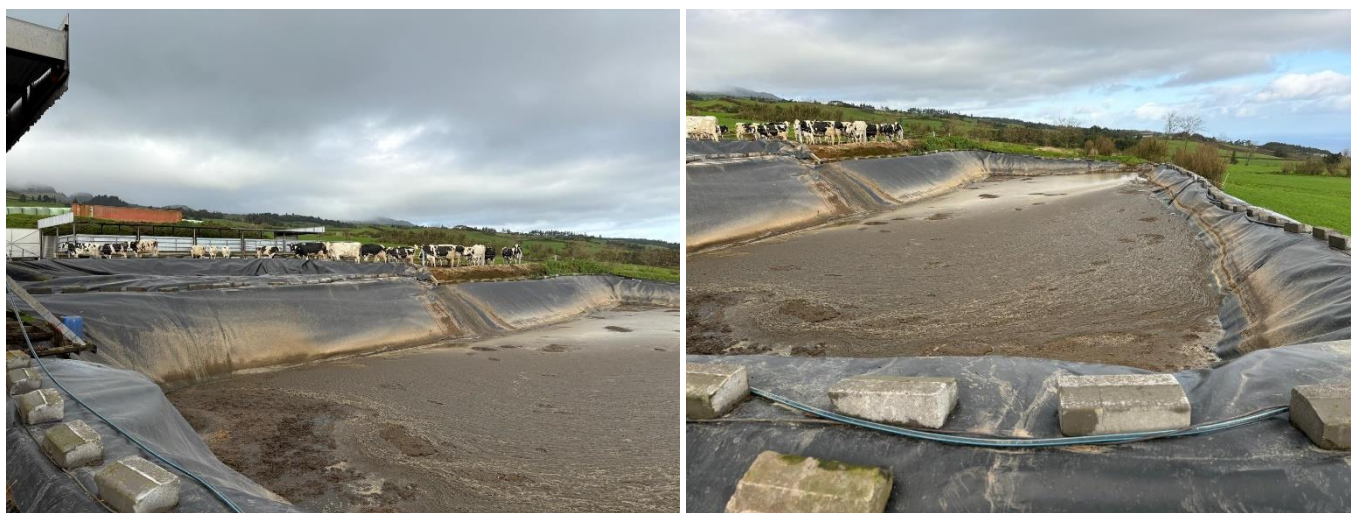
Na deslocação ao local foi possível verificar que o produtor procedeu à impermeabilização de duas, das quatro fossas, com tela ao nível do fundo e paredes laterais, procedendo à cobertura de uma delas também com tela (Figuras 2 e 3):

Figura 2 e 3 – Fossas impermeabilizadas com tela.

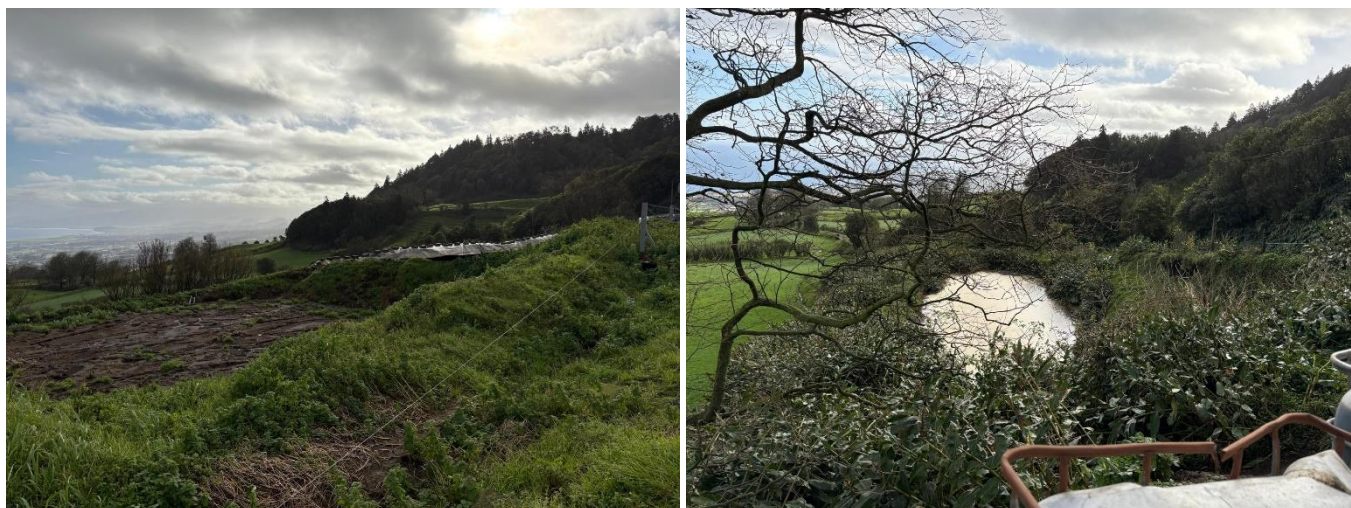
Continuavam por impermeabilizar duas fossas (Figuras 4 e 5), sendo uma delas a que recebe as águas pluviais e de escorrências da exploração, bem como as águas verdes das outras fossas, quando as mesmas estão cheias (Figura 5).

Figura 4 e 5 – As duas fossas por impermeabilizar.

O produtor referiu que as duas fossas que falta impermeabilizar, serão impermeabilizadas na primavera de 2025, quando fizer o vazamento das fossas para incorporar os chorumes no solo aquando da sementeira do milho.

O proprietário da exploração comprometeu-se a impermeabilizar as duas fossas restantes, na primavera de 2025.
