## Relatório INSP-2019-0054

**Nome:** Deposição ilegal de RCD's

**Endereço:** Canada da Praia, Feteira (caminho M1019)

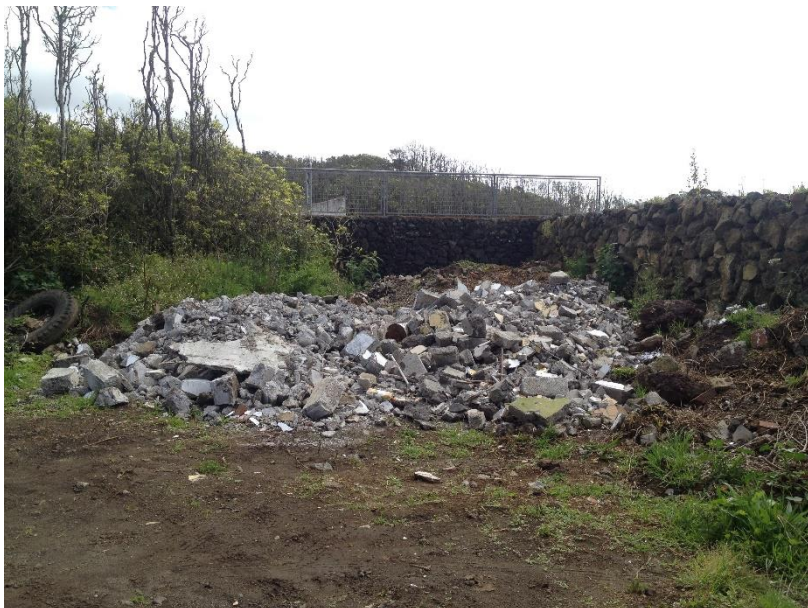
Foto 1 – Local da deposição ilegal de resíduos.

No local da deposição ilegal denunciado confirmámos a existência de entulhos, contendo mosaicos de cerâmica com padrões bem identificados, tubagens de água e de esgoto, etc. Foi possível concluir que, pelo menos, parte dos entulhos tinha origem na demolição de uma casa de banho ou de uma cozinha (fotos 1 e 2).

- a) Depositou resíduos de construção e demolição (RCD) num terreno privado, sem autorização do proprietário. Incumprimento do dever de encaminhar os resíduos não perigosos para locais licenciados para a realização de operações de gestão de resíduos, em violação do disposto no n.º 4 do artigo 15.º do Decreto Legislativo Regional n.º 29/2011/A, de 16 de novembro, constitui contraordenação ambiental grave prevista na alínea a) do n.º 2 do artigo 229.º do Decreto Legislativo Regional n.º 29/2011/A, de 16 de novembro, punível nos termos do n.º 3 do artigo 22.º da Lei n.º 50/2006, de 29 de agosto, alterada e republicada pela Lei n.º 114/2015, de 28 de agosto, com coima de € 2000 a € 20000 em caso de negligência e de € 4000 a € 40000 em caso de dolo.

Notificação para remover os resíduos descarregados no local e entregá-los em local adequado (operador de gestão de resíduos licenciado).

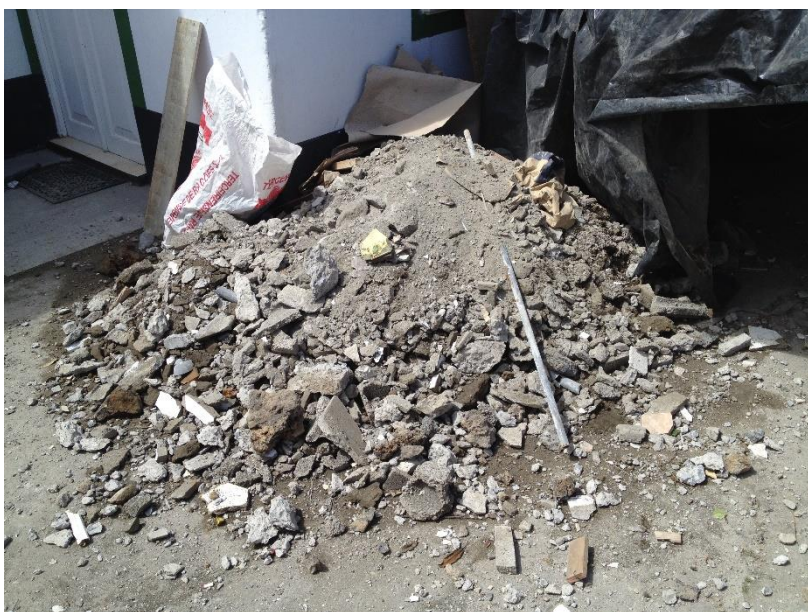
Foto 3 – Entulho no local da obra do denunciado.

A esposa mostrou-nos a obra que estavam a fazer em casa, que incluiu a demolição de uma casa de banho antiga, podendo-se verificar que no entulho presente no local da obra, estavam mosaicos de cerâmica iguais aos encontrados no local da deposição ilegal (fotos 3 e 4).
