Relatório INSP-2019-0083

Nome: Obra/Madeiras com térmitas - Rua Jacinto Cândido, 21

Atividade principal: Obra de construção civil

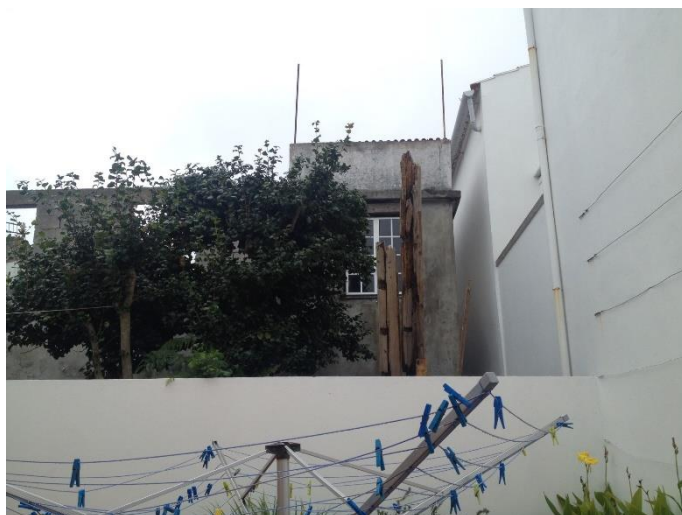
No dia 20/08/2019 deslocámo-nos ao local da denúncia onde falámos com o denunciante. Verificámos a presença de traves de madeira com fortes sinais de infestação por térmitas, colocados na vertical e encostados ao muro de divisão de propriedade (conforme fotos 1 e 2).

Foto 1 – Traves com sinais de infestação por térmitas encostadas a muro de divisória de propriedade.

A proprietária do prédio em causa foi notificada das irregularidades e respetivo enquadramento, bem como da obrigação de remoção dos resíduos infestados com térmitas num prazo máximo de 5 dias úteis, no dia 21/08/2019.

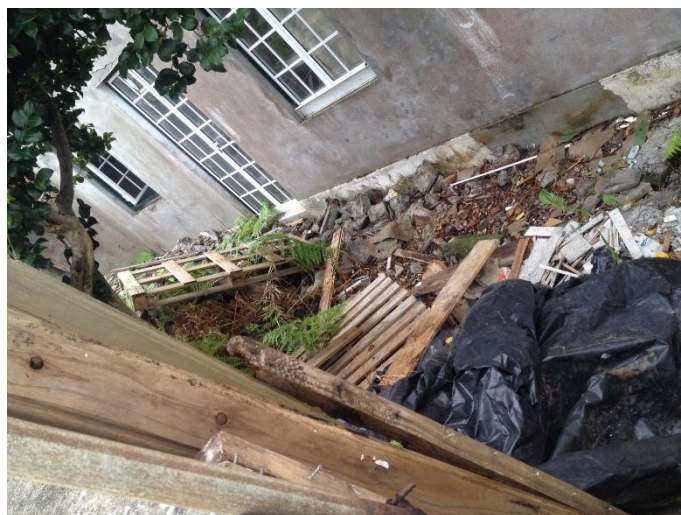
Foto 2 – Aspeto da armazenagem das madeiras no terreno em causa.

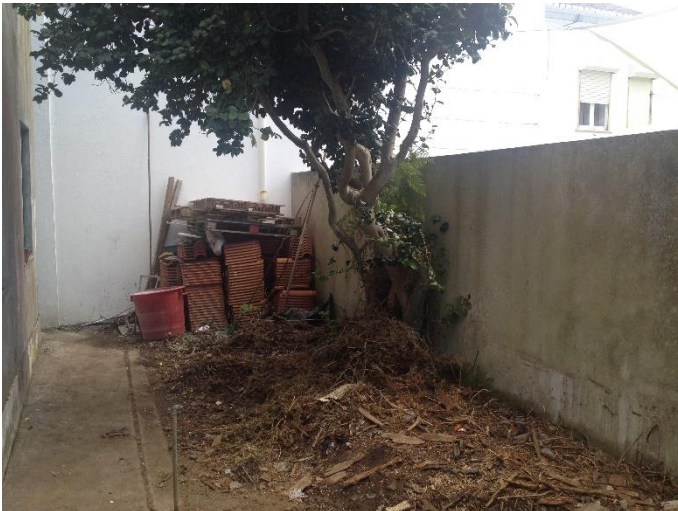
Foto 3 – Aspeto do terreno após remoção das madeiras.

No dia 22/08/2019 a proprietária procedeu à remoção dos resíduos (foto 3, resultante de verificação efetuada no dia 03/09/2019), tendo os mesmos sido entregues na Teramb (conforme guia de transporte anexa ao processo).
