## Relatório INSP-2019-0150

### BI-2019-0068

Inspeção de verificação de um terreno localizado no parque Industrial das Velas, onde em 2018 tinham sido identificados resíduos depositados.

**Nome:** Terreno - Parque Industrial das Velas

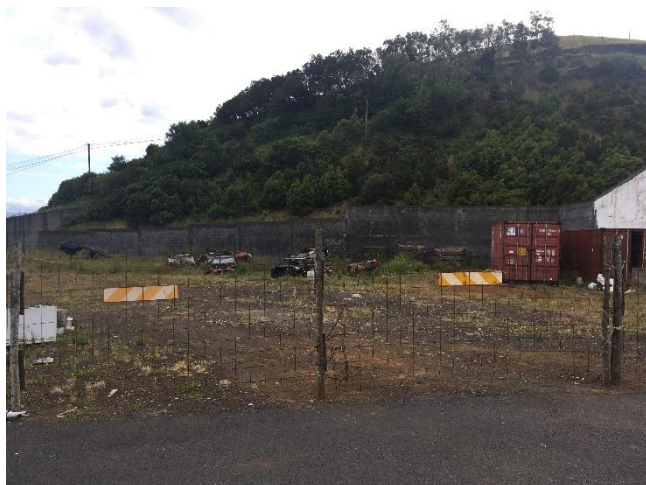
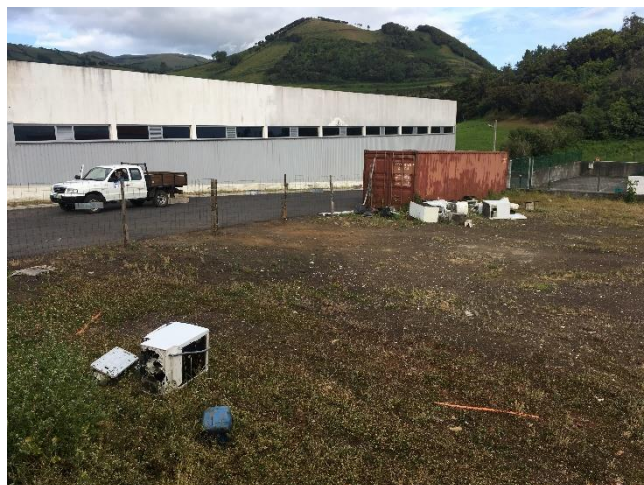
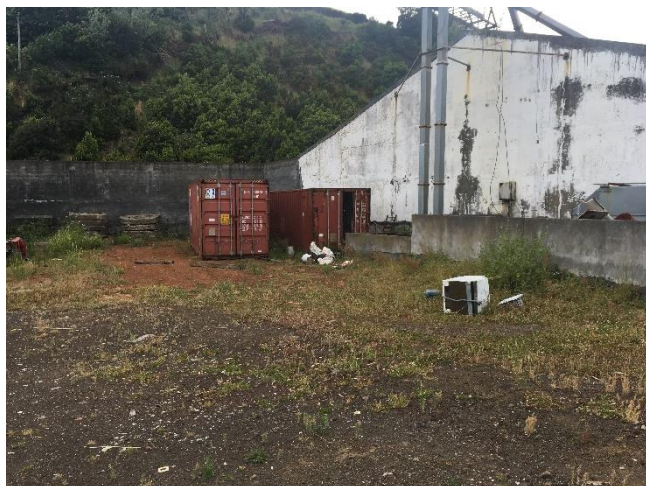
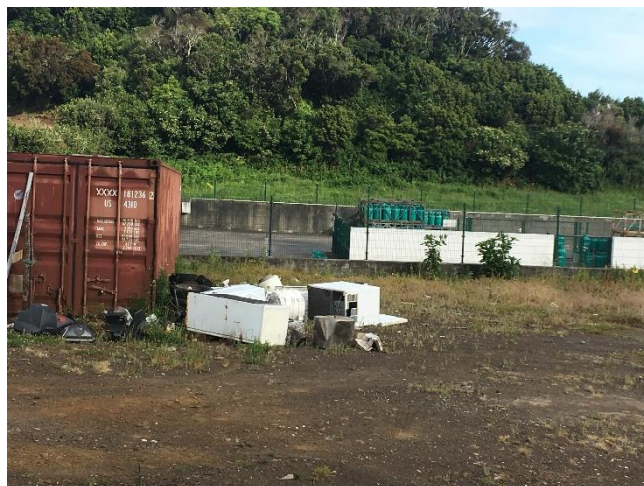
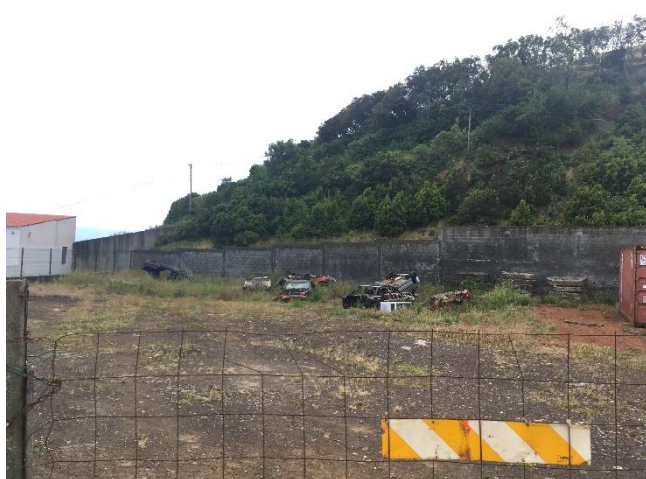
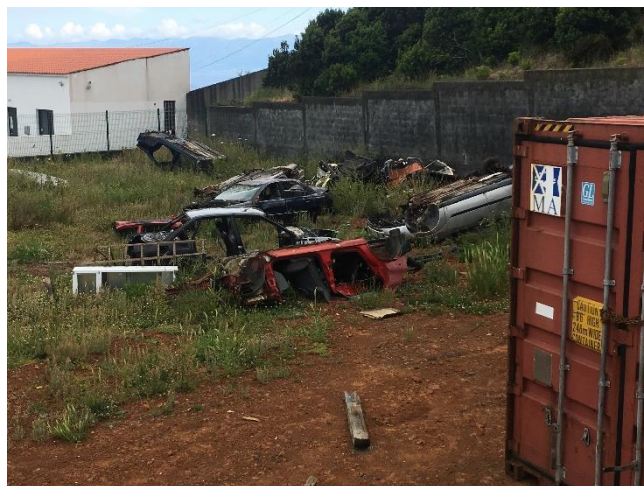
Verificou-se a existência, num terreno localizado no Parque Industrial das Velas, de diversos resíduos depositados/armazenados diretamente no solo, maioritariamente REEE e VFV, sendo que existiam também três contentores marítimos.

Esta situação já tinha sido verificada pela IRA em maio de 2018, sendo que nessa data existia uma maior quantidade de REEE depositados no terreno e o mesmo não se encontrava totalmente vedado.

Propõe-se notificar a empresa detentora dos resíduos para proceder ao licenciamento das operações de gestão de resíduos realizadas no referido local, caso pretenda manter essa atividade.
