## Relatório INSP-2019-0162 BI-2019-0155

#### Descrição da inspeção:

**Nome:** Queijaria Leal

**Atividade principal:** Indústrias do leite e derivados

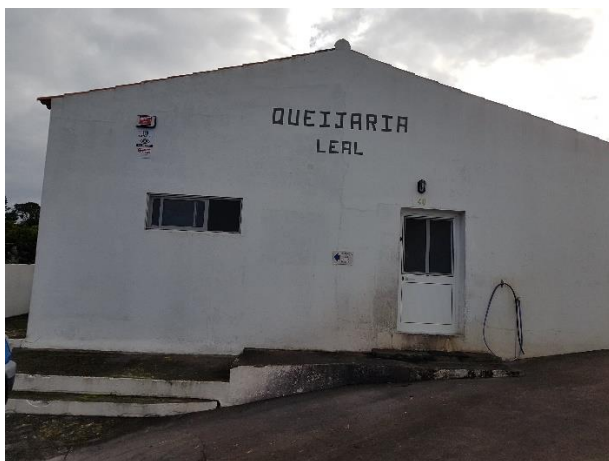
Na visita inspetiva objeto do presente relatório não foram observados indícios da ocorrência de águas contendo leite/soro à entrada da queijaria, ao contrário do verificado na ação inspetiva de 2011, onde foi observada a ocorrência dessas águas à entrada da queijaria, acabando por escoar para a estrada e por se infiltrar nos terrenos envolventes. No entanto, verificou-se que, enquanto que as águas de lavagem das instalações são encaminhadas para um poço absorvente através de um esgoto existente no pavimento (**Figuras 3 e 4**), alguns recipientes de leite/soro são lavados no exterior, nas traseiras da queijaria, diretamente no solo e sem que as águas resultantes sejam submetidas a qualquer tratamento (**Figura 5**).

**Figura 2:** Rampa de acesso à queijaria, onde em 2011 foram detetados indícios de escorrências de águas com leite/soro.

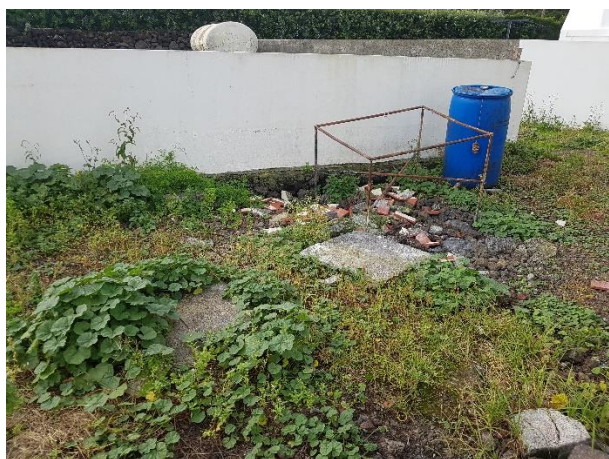
**Figura 4:** Poço absorvente.

Foi confirmada pelo proprietário da queijaria a inexistência de licença de descarga de águas residuais. Não foram observadas quaisquer tipologias de resíduos nas imediações da queijaria.

- 4.1 –** Notificação da entidade inspecionada para regularização das infrações detetadas.  
A denúncia é anónima pelo que não é possível informar o denunciante.
- 4.2 –** Conhecimento à DRA (DSRH) do presente relatório.

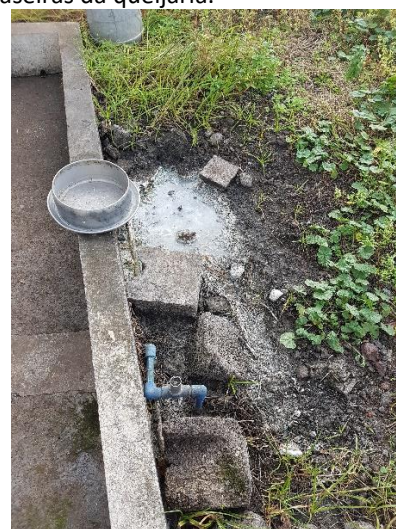
**Figura 5:** Local exterior onde são lavados os recipientes de leite, diretamente no solo.

b)	Rejeição de águas degradadas provenientes da lavagem de recipientes de leite/soro diretamente no solo, sem qualquer tipo de mecanismos que assegurem a depuração destas.	Constitui uma <u>contraordenação ambiental muito grave</u> , nos termos da alínea u), n.º 3, do artigo 81.º do Decreto-Lei n.º 226-A/2007, de 31/05, sendo punível, se praticada por pessoa singular, com coima de €10.000 a €100.000, em caso de negligência e de € 20.000 a € 200.000, em caso de dolo, nos termos do n.º 4 do artigo 22.º, da Lei n.º 50/2006, de 29 de agosto, com as últimas alterações introduzidas pela Lei n.º 25/2019, de 26 de março.
