## Relatório INSP-2019-0169 BI-2019-0157

**Nome:** Armazém da Junta de Freguesia de Santo António

### 2.2 – Descrição da situação observada

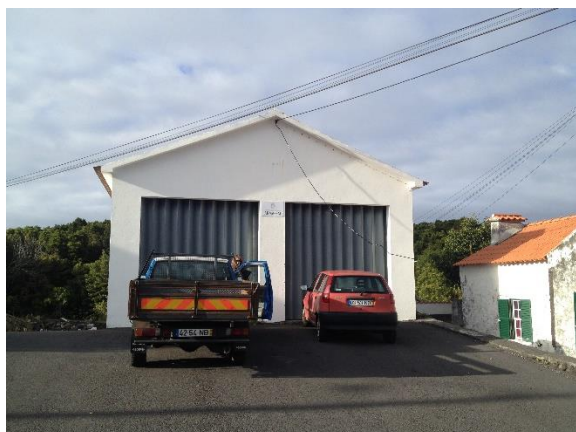
**Figura 2:** Armazém da Junta de Freguesia de Sto. António.

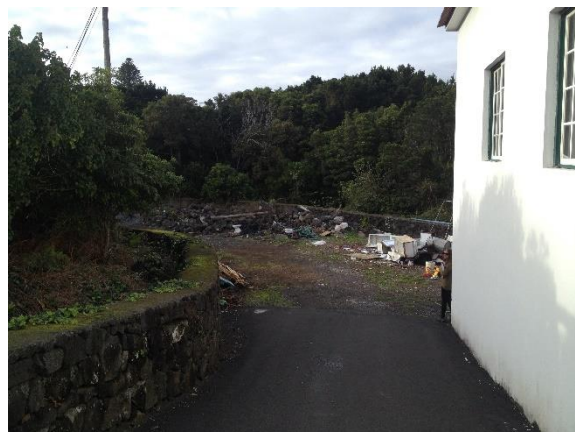
No local observaram-se resíduos depositados diretamente no solo, a céu aberto e sem qualquer tipo de impermeabilização ou pavimentação, verificando-se também fragmentos de resíduos incorporados/enterrados no solo. (Figuras 2 a 7).

**Figura 3:** Depósito de resíduos nas traseiras do armazém.

**4.1** – Notificação da Junta de Freguesia de Santo António para regularizar a infração detetada, que deve promover a limpeza do local e encaminhamento dos resíduos para operador licenciado para o efeito.

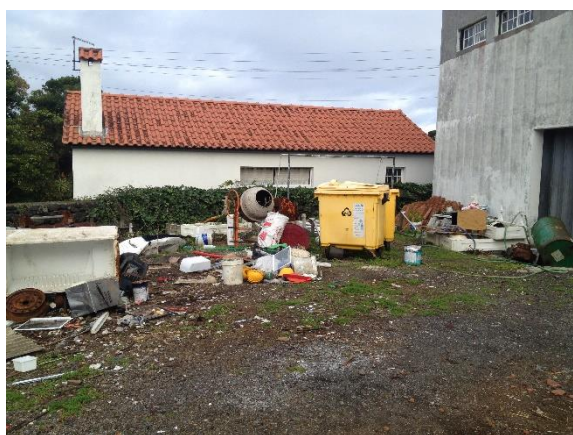
Entre as várias tipologias de resíduos presentes no local encontravam-se, nomeadamente, REEE (frigoríficos, micro-ondas, forno), latas de tinta, latas de óleos minerais, bidão de combustível, garrafa de gás, metais, plásticos, embalagens de plástico e de metal, madeiras, resíduos de mobiliário, vidros, pneus, calçado, sucata, RCD, entre outros. Para além de resíduos não perigosos, encontram-se também presentes no terreno resíduos perigosos, designadamente, REEE contendo componentes perigosos, código LER 20 01 35\*, e recipientes contendo ou contaminados por substâncias perigosas, código LER 15 01 10\*.

**Figuras 4 e 5:** Mistura de várias tipologias de resíduos: REEE, latas de tinta, latas de óleos minerais, bidão de combustível, garrafa de gás, metais, plásticos, embalagens de plástico e de metal, madeiras, resíduos de mobiliário, entre outros.

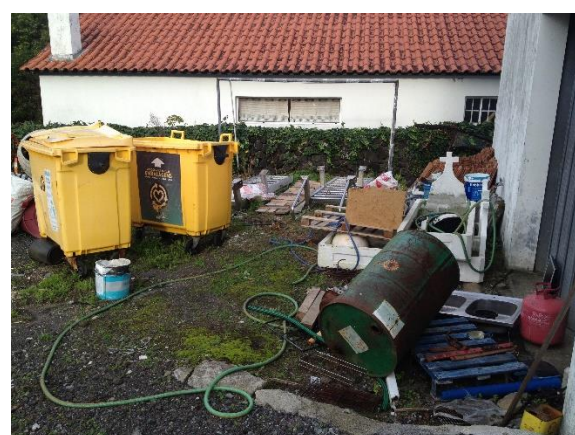
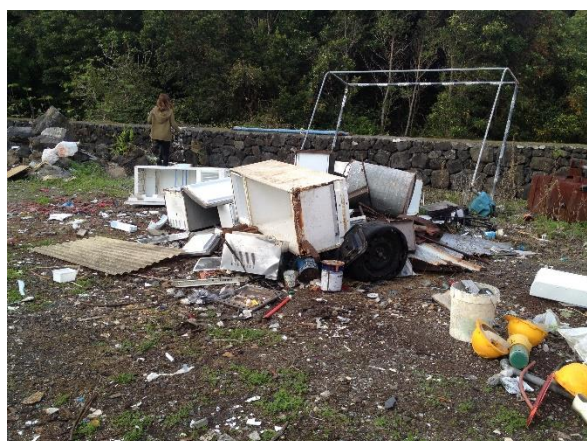
**Figuras 6 e 7:** REEE (frigoríficos, microondas, forno), latas de tinta, vidros, pneus, plásticos e embalagens de plástico, metais e embalagens de metal, madeiras, calçado, sucata, RCD, resíduos de mobiliário, entre outros.

| Infração | | Enquadramento legal |
|---|---|---|
| b) | Descarga de <u>resíduos perigosos</u> em local não licenciado para a realização de operações de gestão de resíduos perigosos, nomeadamente, REEE (frigoríficos, micro-ondas) contendo componentes perigosos, código LER 20 01 35*, e recipientes contendo ou contaminados por substâncias perigosas, código LER 15 01 10* (recipientes de óleos minerais, bidão de combustível, garrafa de gás). | Viola o artigo 15.º, n.º 4, do Decreto Legislativo Regional n.º 29/2011/A de 16 de novembro, configurando a prática de <u>contraordenação ambiental muito grave</u> , prevista no artigo 229.º, n.º 3, alínea a), do mesmo diploma legal. |
