Relatório INSP-2019-0183

BI-2019-0226

Averiguação de uma denúncia relativa à deposição/abandono de resíduos num terreno particular.

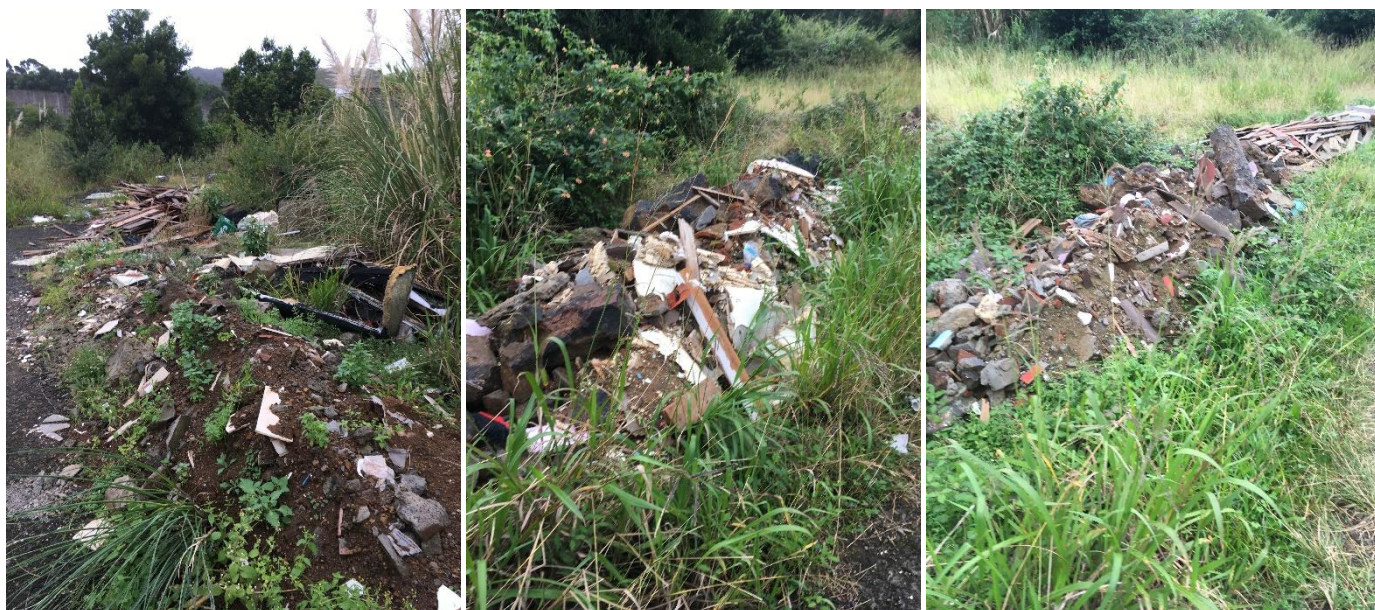
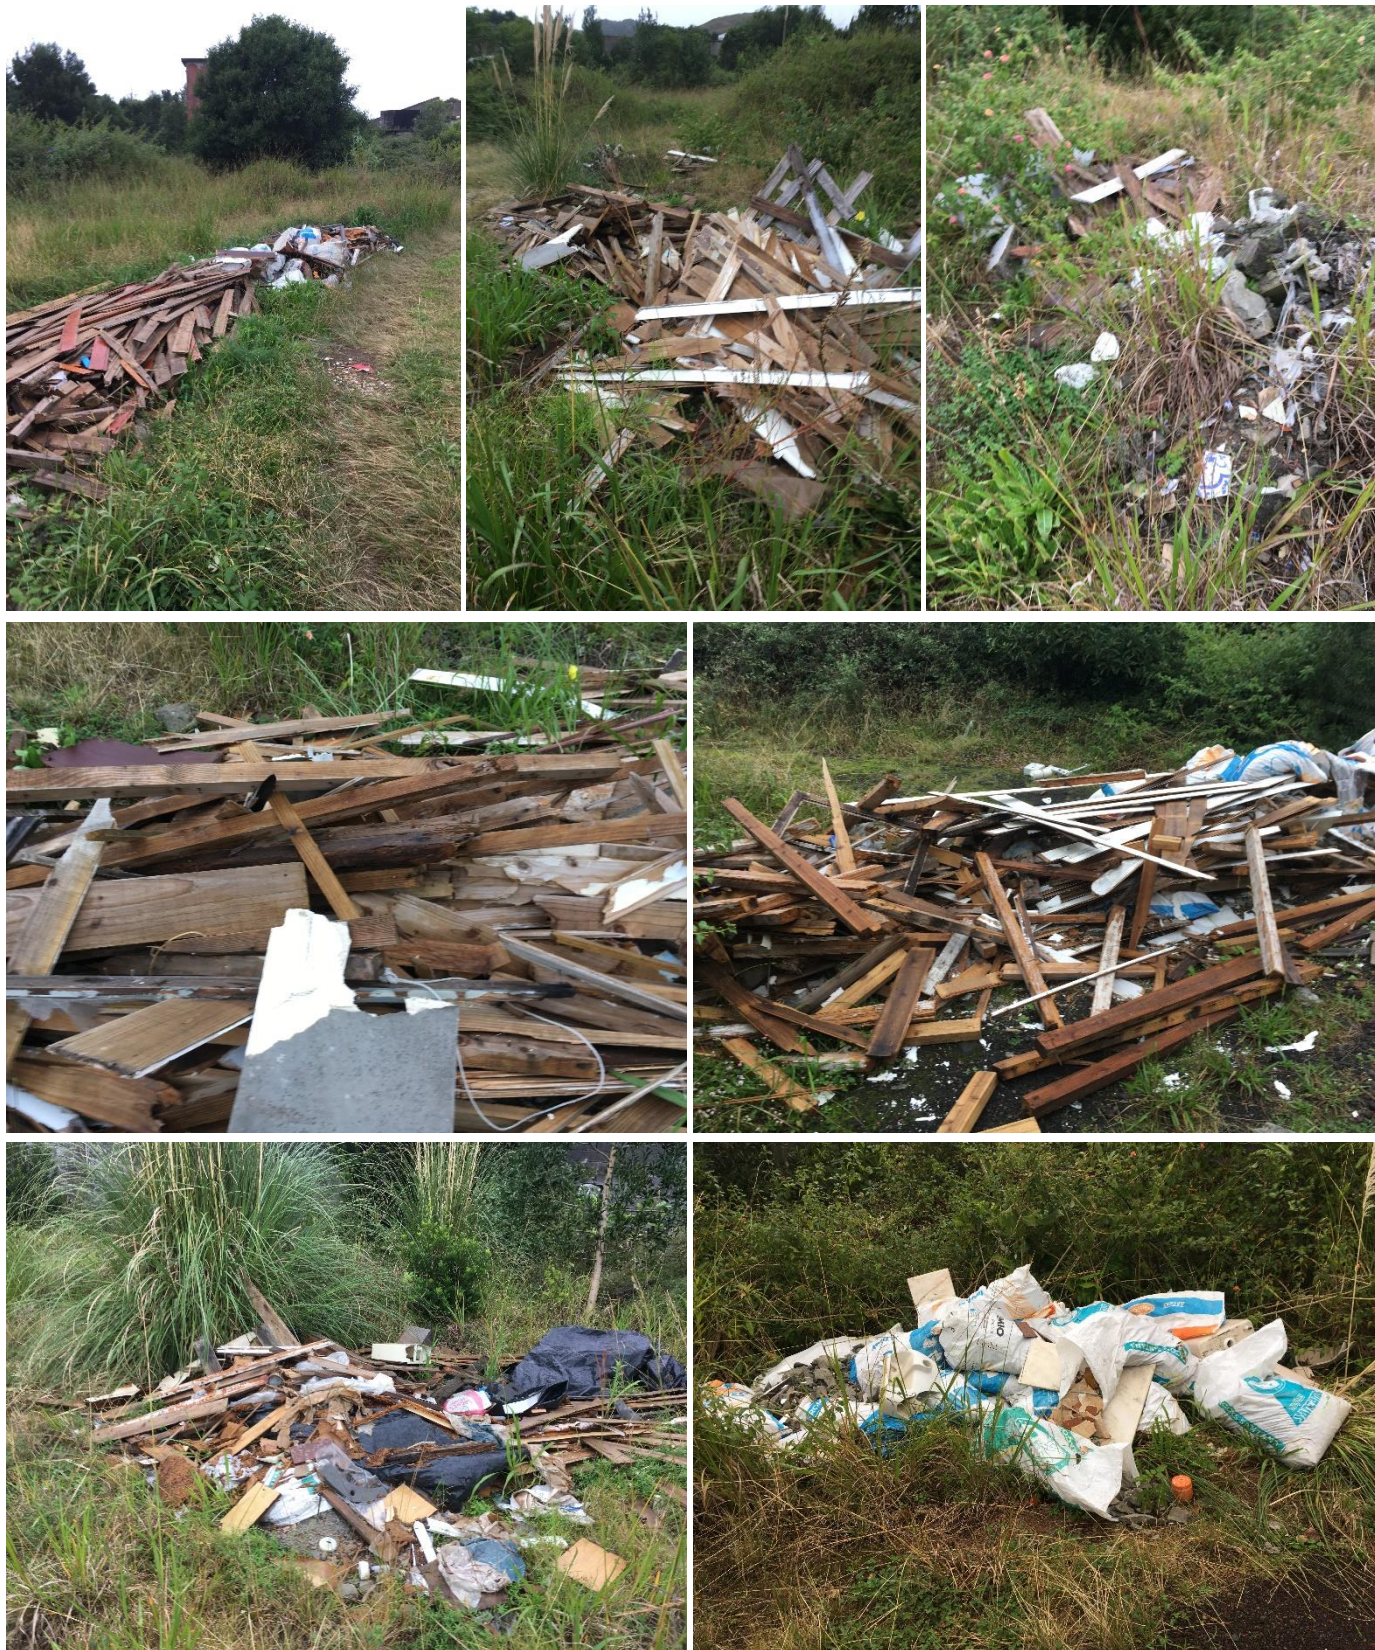
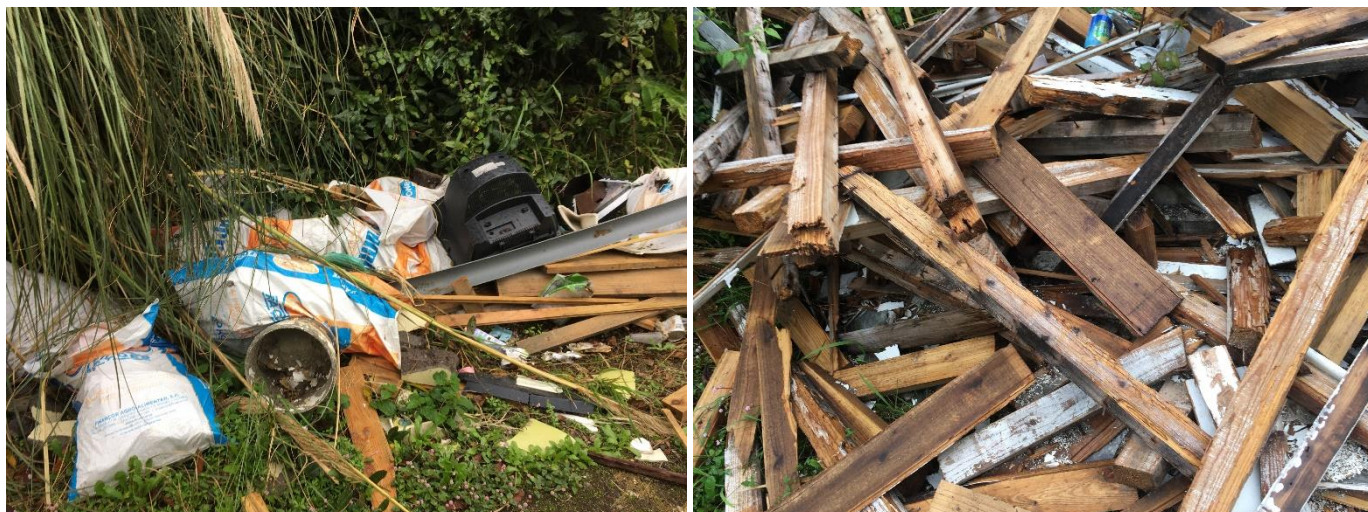
Figuras 2.1 a 2.12: Resíduos abandonados/depositados no terreno.

Foi possível verificar a existência de resíduos depositados/abandonados em diferentes locais do terreno e de diferentes tipologias, nomeadamente RCD: betão (170101); madeiras (170201); plásticos (170203); mistura de resíduos (170107) e um aparelho de televisão (200135*).

Considerando que a empresa é reincidente, tendo mesmo sido referido no Auto de Notícia levantado pelos Vigilantes da Natureza (AUT-2019-0103) que o motorista, da viatura que procedeu à descarga dos resíduos em local não licenciado, afirmou que tinha recebido ordens do patrão para o fazer.

Considerando que apesar de advertido pela GNR/NPA para proceder à recolha e limpeza dos resíduos descarregados no local acima identificado em 1.3, não o efetuou.

Proponho que se proceda à instrução do Auto de Notícia já registado (AUT-2019-0103) com o agravante da empresa ser reincidente, como o comprova o Auto de Notícia da GNR/NPA
