SECRETARIA REGIONAL DA ENERGIA, AMBIENTE E TURISMO
INSPEÇÃO REGIONAL DO AMBIENTE

Relatório INSP-2020-0030

Verificação do cumprimento da notificação da DRA (SAI-DRA/2018/1953 e SAI-DRA/2018/1954), relativas à limpeza do local onde operava o Operador de Gestão de Resíduos Jaime Carreiro Resendes.

Nome: Jaime Carreiro Resendes - Instalação de Operação de Gestão de Resíduos

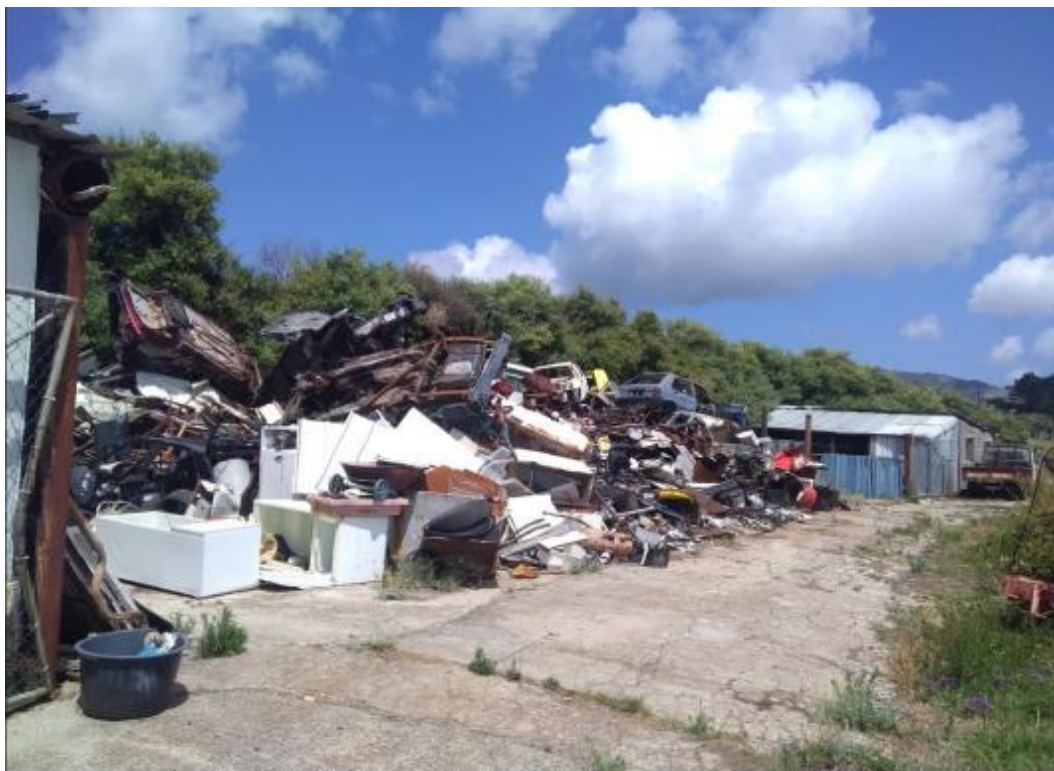
Foi possível verificar que os resíduos identificados pelo SASMA, existentes em 19/01/2018 e 16/07/2018 nas instalações do anterior Operador de Gestão de Resíduos Jaime Carreiro Resendes, e agora da responsabilidade dos seus herdeiros, já tinham sido removidos.

Figura 2.1: Resíduos depositados em 19/01/2018 e 16/07/2018

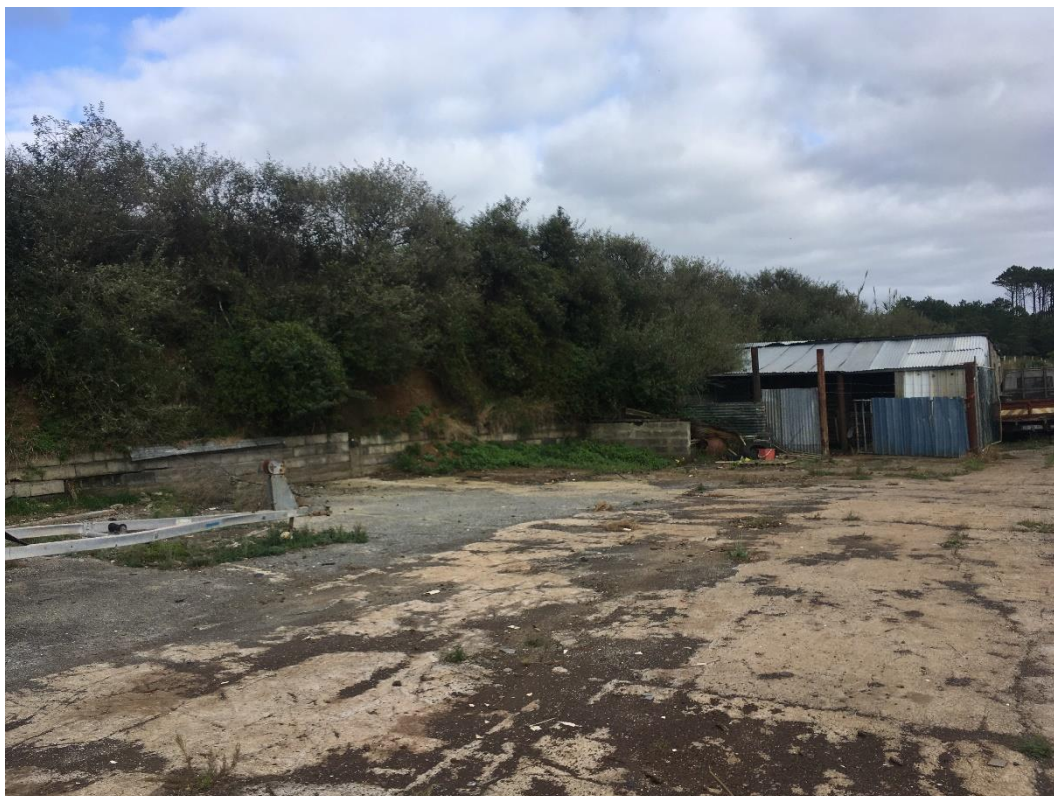
Figura 2.2: Aspeto do local em 06/11/2019

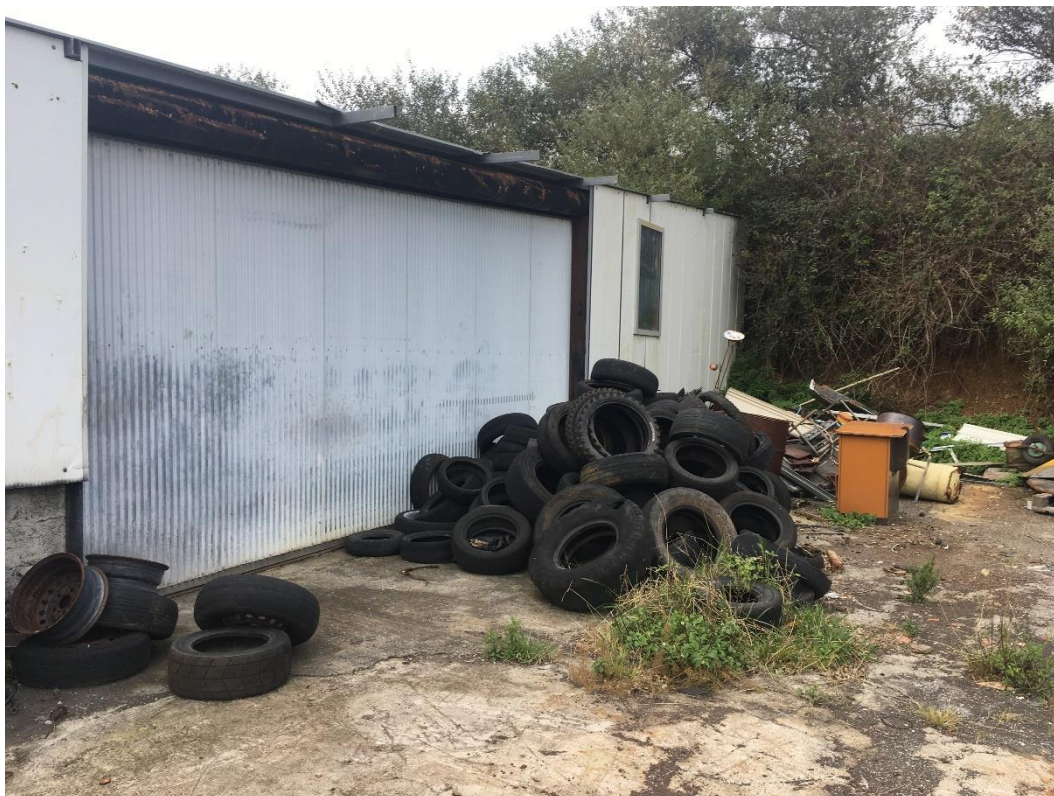
Encontravam-se depositados, numa parte das instalações, outros resíduos, maioritariamente pneus usados, resíduos esses que não se encontravam identificados anteriormente.

Figura 2.3: Resíduos depositados no local.

Encontravam-se depositados, numa parte das instalações, resíduos diversos, maioritariamente pneus usados. O incumprimento do dever de assegurar a gestão de resíduos, em violação do disposto no artigo 12.º do Decreto Legislativo Regional n.º 29/2011/A, de 16 de novembro, constitui contraordenação grave, prevista na alínea c) do n.º 2 artigo 229.º do mesmo diploma, punível nos termos do n.º 3 do artigo 22.º da Lei n.º 50/2006, de 29 de agosto, na redação que lhe foi dada pela Lei n.º 114/2015, de 28 de agosto, com coima de €2000 a €40 000 (pessoa singular, alínea a) do n.º 3).

Foram transmitidas, no local, indicações para evitarem a deposição de resíduos no local e de procederem ao devido encaminhamento dos resíduos existentes à data.
