## Relatório INSP-2020-0039

**Nome:** Oficina de bate-chapa

## 2 – Situação observada

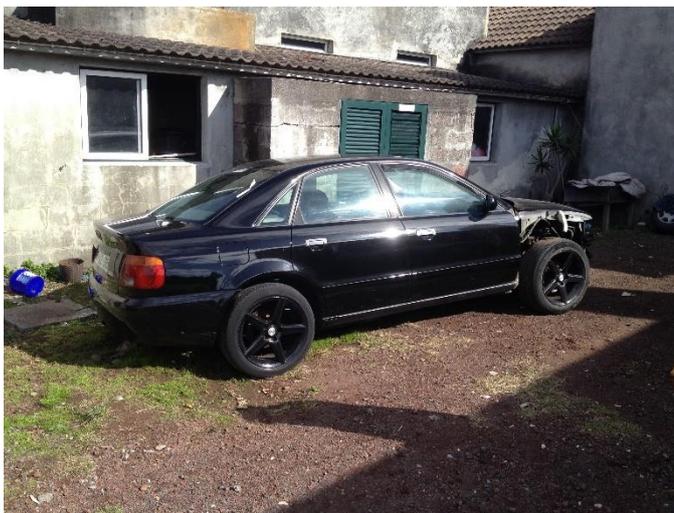
Foto 1 – Viatura a ser intervencionada com trabalho de bate-chapa, no exterior da oficina.

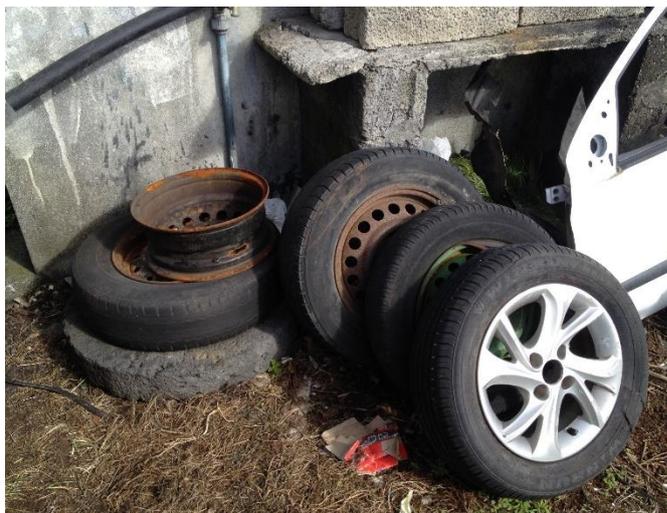
As baterias estão armazenadas no chão, sem qualquer tipo de recipiente estanque. Havia pneus armazenados numa faixa de terreno não impermeabilizada no exterior.

Foto 2 – Armazenagem de pneus no exterior, em zona sem piso impermeabilizado.

2. Armazena resíduos no exterior, numa faixa de terreno não impermeabilizada. O incumprimento das normas de armazenagem e triagem de resíduos, em violação do disposto no artigo 33.º do Decreto Legislativo Regional n.º 29/2011/A de, 16 de novembro, constitui contraordenação ambiental leve prevista na subalínea ii) da alínea f) do n.º 1 do artigo 229.º do Decreto Legislativo Regional n.º 29/2011/A, 16 de novembro, punível nos termos do n.º 2 do artigo 22.º da Lei n.º 50/2006 de 29 de agosto, na redação dada pela Lei n.º 114/2015, de 28 de agosto;

O Sr. Henrique Ribeiro foi informado no local e data da ação inspetiva das irregularidades referidas supra, tendo sido alertado para as corrigir.

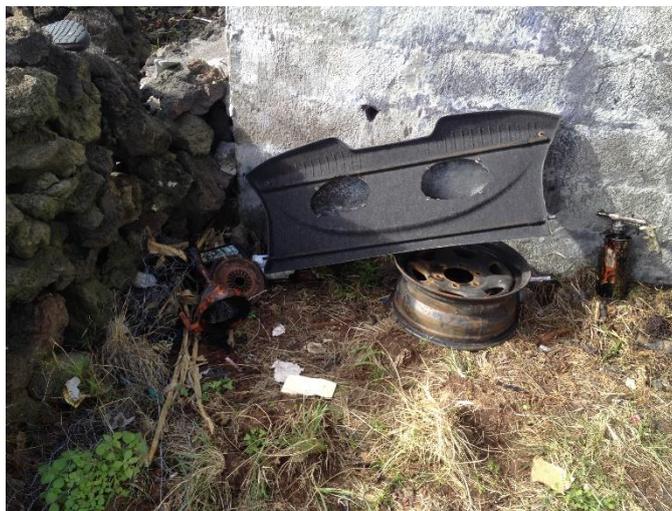
Verificou-se que não é efetuada separação dos resíduos produzidos, sendo os mesmos colocados numa faixa de terreno não impermeabilizado ao lado da oficina.

Foto 3 – Resíduos não separados, colocados em faixa de terreno não impermeabilizado ao lado da oficina.

1. Não separa os resíduos. O incumprimento do dever de separação na origem dos resíduos produzidos, de forma a promover a sua valorização por fluxos e fileiras em violação do disposto no n.º 5, artigo 11.º do Decreto Legislativo Regional n.º 29/2011/A, de 16 de novembro, constitui contraordenação ambiental leve prevista na alínea a) do n.º 1 do artigo 229.º do Decreto Legislativo Regional n.º 29/2011/A, de 16 de novembro, punível nos termos do n.º 2 do artigo 22.º da Lei n.º 50/2006, de 29 de agosto, alterada e republicada pela Lei n.º 114/2015, de 28 de agosto;

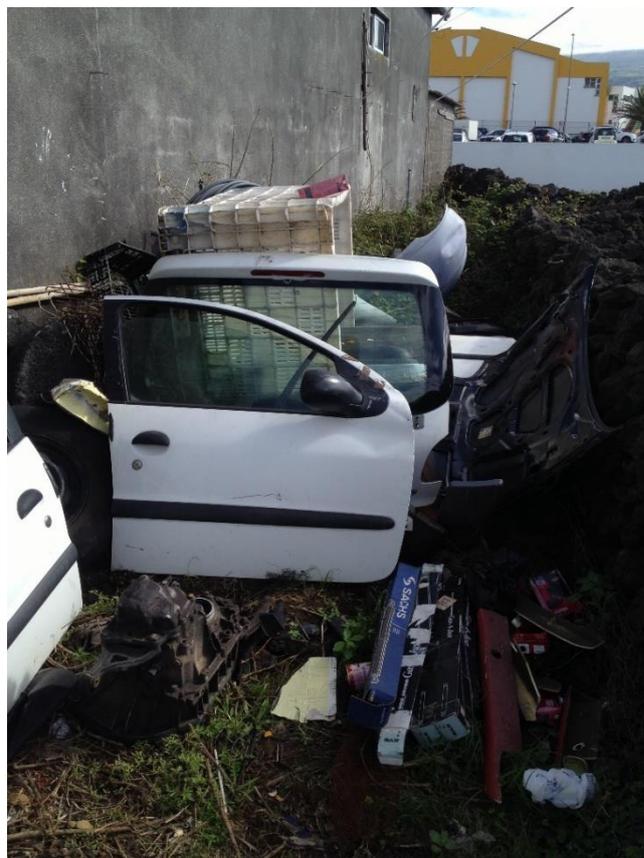
Foto 4 – Resíduos não separados, colocados em faixa de terreno não impermeabilizado ao lado da oficina.

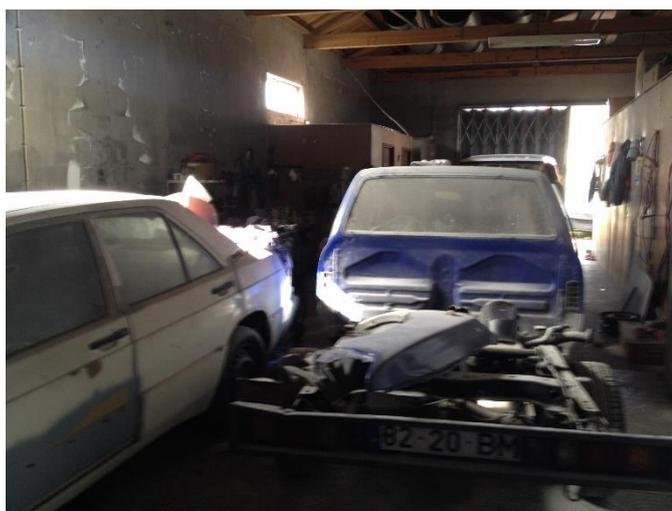
Foto 5 - Viaturas a serem intervencionadas com trabalho de bate-chapa, no interior da oficina.

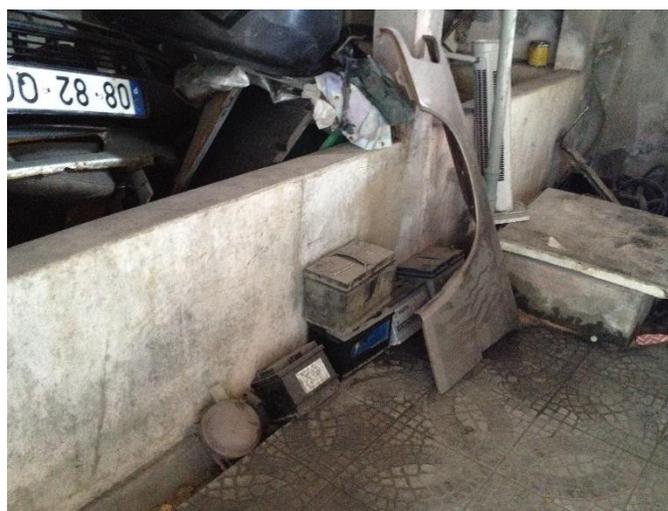
Foto 6 – Baterias (acumuladores) usadas armazenadas no chão da oficina.

3. Baterias (acumuladores) usadas armazenadas no chão da oficina, sem colocação em recipiente estanque. A violação da disposição constante do n.º 1 do artigo 51.º do Decreto Legislativo Regional n.º 24/2012/A, de 01 de junho, nos termos da qual os resíduos de baterias e acumuladores devem ser acondicionados em recipientes estanques, com uma composição que não reaja com os componentes dos referidos resíduos, e armazenados com o líquido no seu interior e na posição vertical, com aberturas fechadas e voltadas para cima, constitui contraordenação ambiental grave prevista na alínea s) do n.º 2 do artigo 62.º do Decreto Legislativo Regional n.º 24/2012/A, de 1 de junho, punível nos termos do n.º 3 do artigo 22.º da Lei n.º 50/2006, de 29 de agosto, alterada e republicada pela Lei n.º 114/2015, de 28 de agosto.
