SECRETARIA REGIONAL DA ENERGIA, AMBIENTE E TURISMO
INSPEÇÃO REGIONAL DO AMBIENTE

Relatório INSP-2020-0041

Verificação de uma denúncia relativa à execução de pintura auto em local não licenciado e sem condições para o exercício dessa atividade.

Nome: Remaçor - Espaço de Pintura

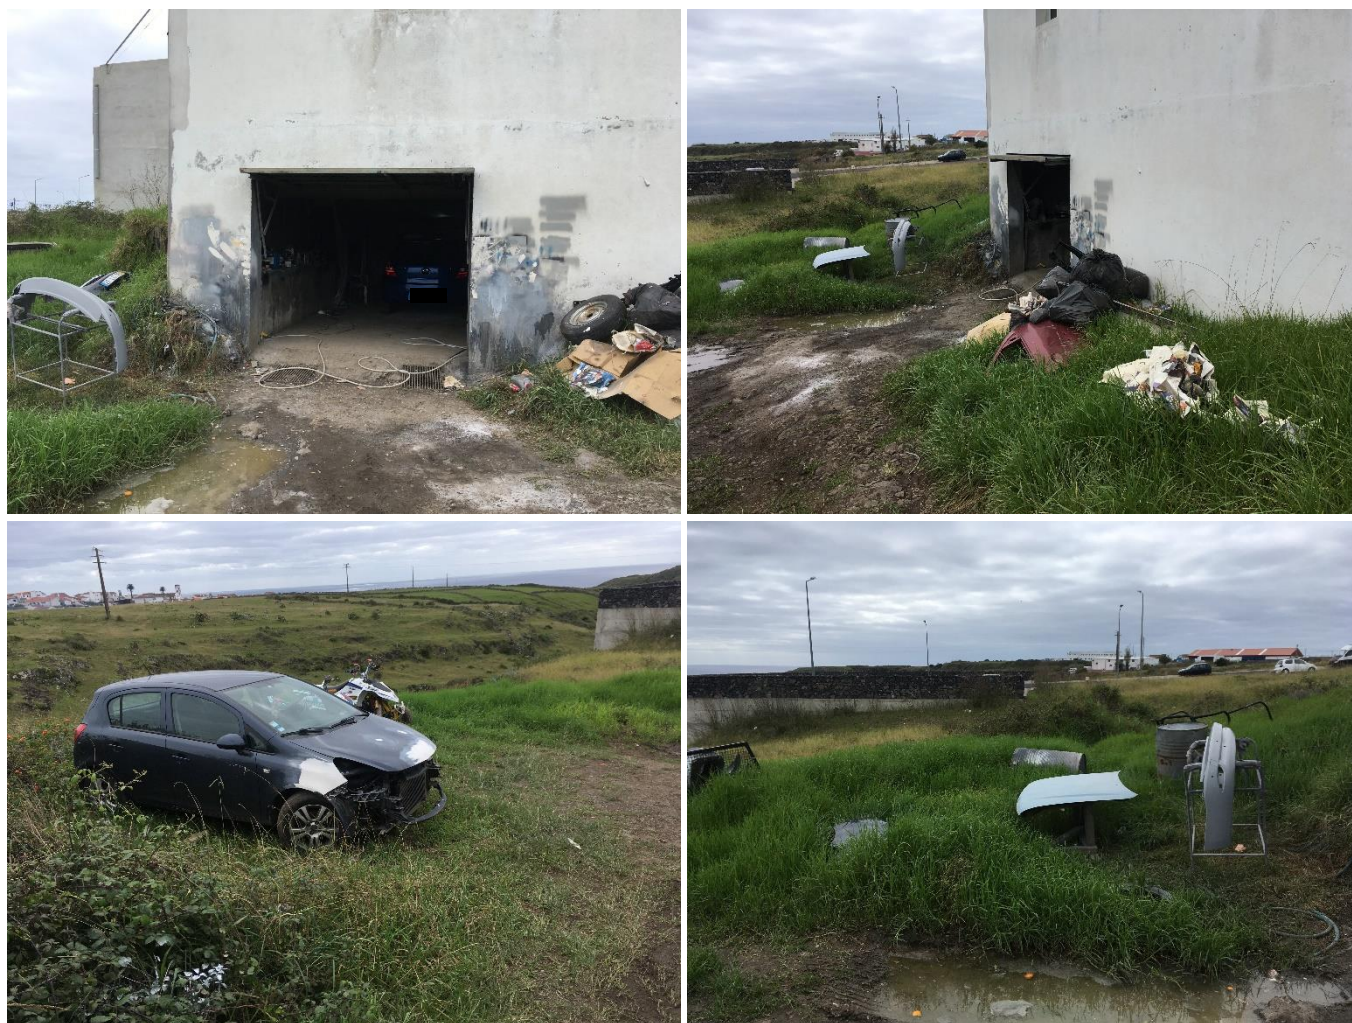
Na deslocação ao local foi possível verificar a existência de indícios relativos à execução de pintura auto no local, nomeadamente: uma viatura no interior da garagem, localizada na cave do Lote n.º 9 da Zona Industrial de Vila do Porto, em processo de pintura, bem como peças auto a secar no exterior das mesmas. A denominada sala de pintura é revestida, no local onde executam esses trabalhos, por manga plástica e sem qualquer sistema de captação e canalização para um sistema de exaustão das emissões dos poluentes atmosféricos.

Figura 2.1: Garagem onde são efetuadas as pinturas auto e peças auto no exterior.

- a) Não dispõe de medidas de minimização das emissões difusas provocadas pela atividade de pintura auto, nomeadamente a captação e canalização para um sistema de exaustão das emissões difusas de poluentes atmosféricos. O incumprimento da obrigação de adoção das medidas de minimização das emissões difusas, em violação do disposto no artigo 44.º do Decreto Legislativo Regional n.º 32/2012/A, de 13 de julho, constitui contraordenação grave, nos termos da alínea b) do n.º 2 do artigo 93.º do mesmo diploma, punível nos termos do n.º 3 do artigo 22.º da Lei n.º 50/2006, de 29 de agosto, na redação que lhe foi dada pela Lei n.º 114/2015, de 28 de agosto, com coima de €12 000 a €216 000 (pessoa coletiva, alínea b) do n.º 3);

- ☒ Envio do relatório à entidade inspecionada, para conhecimento.
- ☐ Arquivamento do processo inspetivo.
- ☒ Notificação para regularização.
- ☐ Levantamento de auto de notícia.
- ☐ Outra:

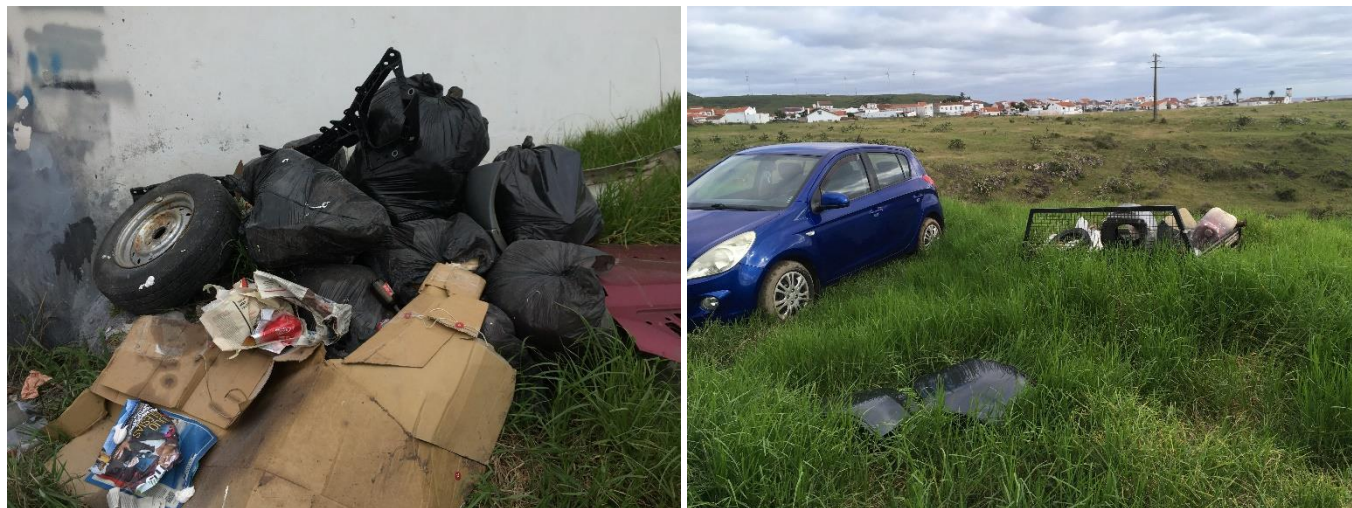
Foi possível verificar a existência no local, essencialmente no exterior e em local não coberto, de resíduos diversos não triados e não identificados.

Figura 2.2: Resíduos depositados no exterior das instalações.

- b) O incumprimento das normas de armazenagem e triagem de resíduos, em violação do disposto no artigo 33.º do Decreto Legislativo Regional n.º 29/2011/A de, 16 de novembro, constitui contraordenação leve, nos termos da subalínea ii) da alínea f) do n.º 1 do artigo 229.º do mesmo diploma, punível nos termos do n.º 2 do artigo 22.º da Lei n.º 50/2006, de 29 de agosto, na redação que lhe foi dada pela Lei n.º 114/2015, de 28 de agosto, com coima de €2000 a €36 000 (pessoa coletiva, alínea b) do n.º 2)
