SECRETARIA REGIONAL DA ENERGIA, AMBIENTE E TURISMO  
INSPEÇÃO REGIONAL DO AMBIENTE

**Relatório INSP-2020-0049**  
**BI-2020-0003**

**Nome:** Fábrica de Lacticínios - Prolacto

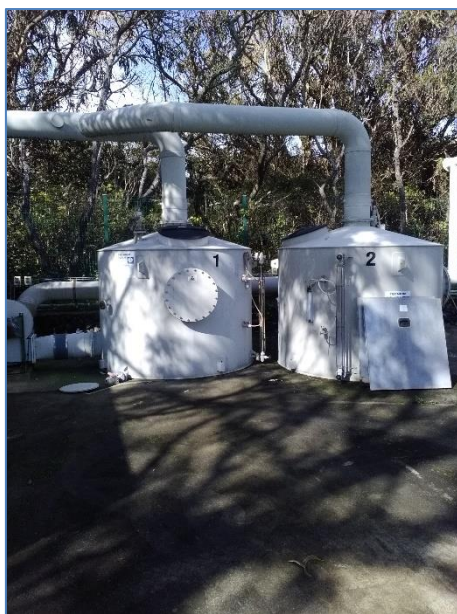
O sistema de desodorização é constituído por duas torres de carvão ativado que funcionam alternadamente. Quando se suspeita que o carvão da torre em utilização atingiu o seu limite de adsorção passa-se a utilizar a outra

torre e faz-se a regeneração do carvão ativado da primeira através da lavagem com água. Esta metodologia de regeneração é a recomendada pelo fornecedor (ChiemiVall), embora acarrete alguma perda de capacidade de adsorção por parte do carvão. Após 10 a 15 regenerações é recomendada pelo fornecedor a reativação térmica do carvão (a temperaturas superiores a 700 °C). O operador não chega a atingir aqueles números, procedendo à substituição do carvão ativado após 5 ou 6 regenerações com água. A alteração da torre em serviço, a substituição e a regeneração do carvão ativado são registados pelo operador num formulário de modo a permitir rastrear as datas destas ocorrências.

Figura 2.1: Torres de desodorização.

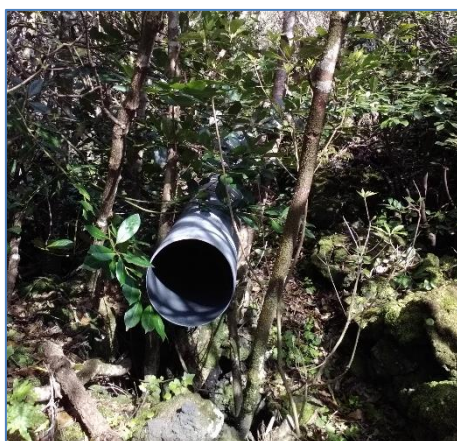
O efluente gasoso tratado é libertado ao nível do solo, no interior de uma mata a sul da ETARI.

Figura 2.2: Saída da conduta de exaustão do efluente gasoso.

No dia da inspeção, 6 de fevereiro, estivemos presentes junto à saída do efluente gasoso e não se detetaram maus odores.

Foi recomendado ao operador que avaliasse a possibilidade de descarregar o efluente gasoso do sistema de desodorização através de uma chaminé de altura adequada, uma vez que este tipo de descarga seria mais favorável para a dispersão dos poluentes do que a descarga ao nível do solo.

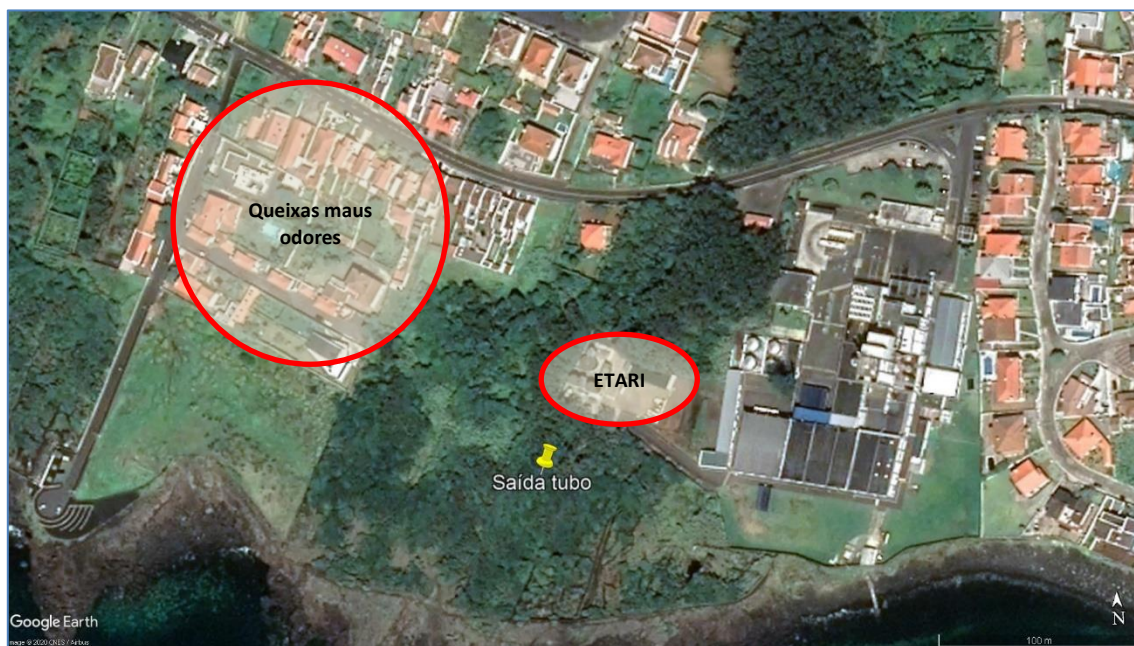
Figura 2.3: Localização da saída do efluente gasoso (adaptado de Google Earth).
