SECRETARIA REGIONAL DA ENERGIA, AMBIENTE E TURISMO  
INSPEÇÃO REGIONAL DO AMBIENTE

**Relatório INSP-2020-0110**  
**BI-2020-0044**

A inspeção realizada teve como objetivo verificar no local a situação objeto da denúncia remetida a este serviço inspetivo em 03/08/2020, registada com a Ref.ª **DEN-2020-0102**.

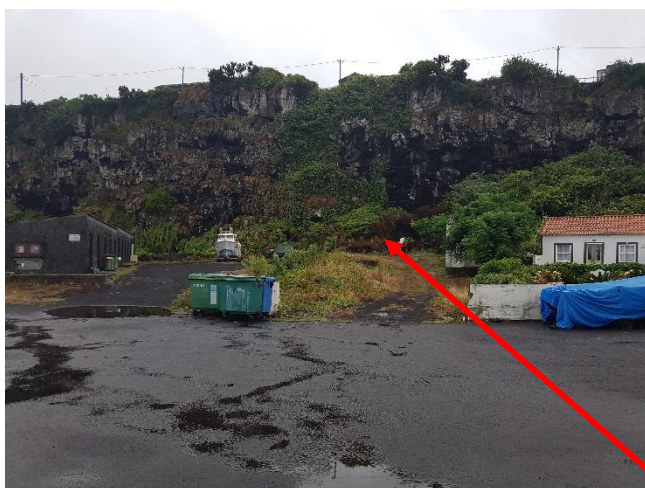
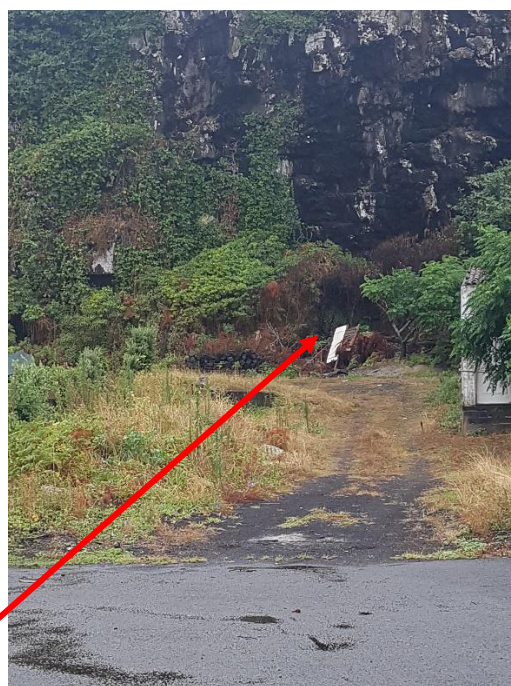
No local foi verificada a situação descrita denúncia: indícios da queima de resíduos, encontrando-se entre os resíduos abandonados no terreno em apreço, os seguintes (**Figuras 2 a 10**):

- viatura carbonizada (VFV – veículo em fim de vida), código LER 16 01 06;
- partes e componentes de VFV, código LER 16 01 22;
- pneus usados, código LER 16 01 03;
- madeira, códigos LER 17 02 01 e 20 01 38;
- vidro, código LER 17 02 02;
- solos e rochas, código LER 17 05 04;
- plásticos, código LER 20 01 39.

**Figuras 2 e 3:** Local da queimada.

Na sequência do contacto estabelecido por telefone, a entidade inspecionada foi informada que, no caso de impossibilidade de determinação do produtor dos resíduos, a responsabilidade pela respetiva gestão recai sobre o seu detentor, pelo que iria ser notificado para remover todos os resíduos do terreno e enviar a este serviço inspetivo os comprovativos da limpeza do local e da entrega dos resíduos a operador licenciado para o efeito.

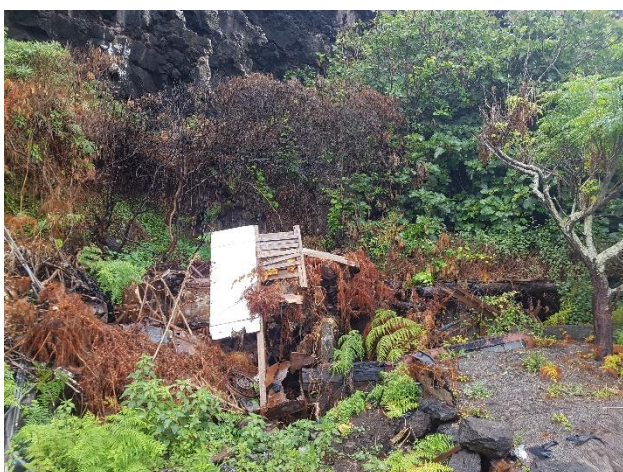
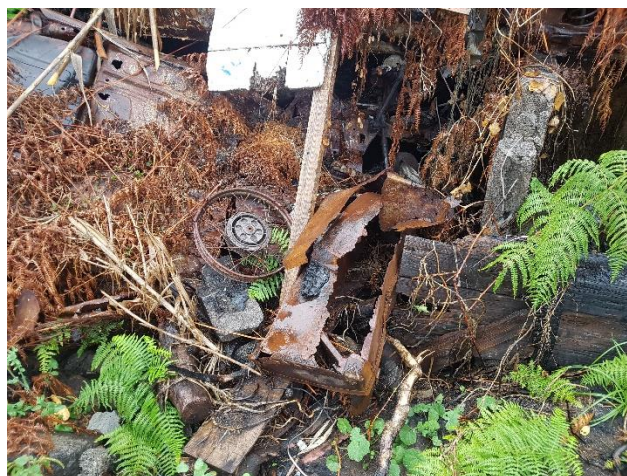
**Figuras 4 e 5:** Indícios da fogueira (viatura carbonizada, vegetação e madeiras queimadas, entre outros).

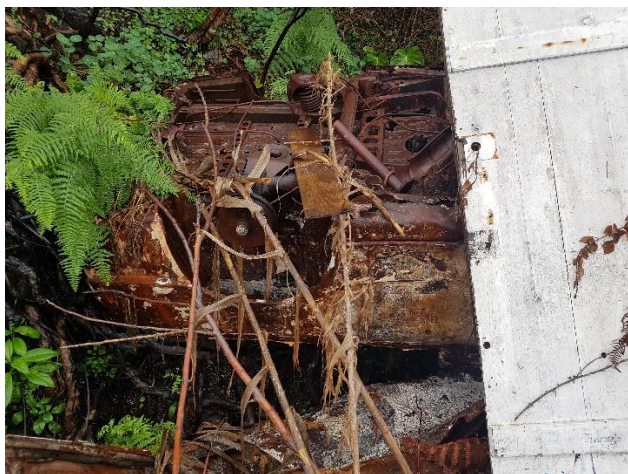
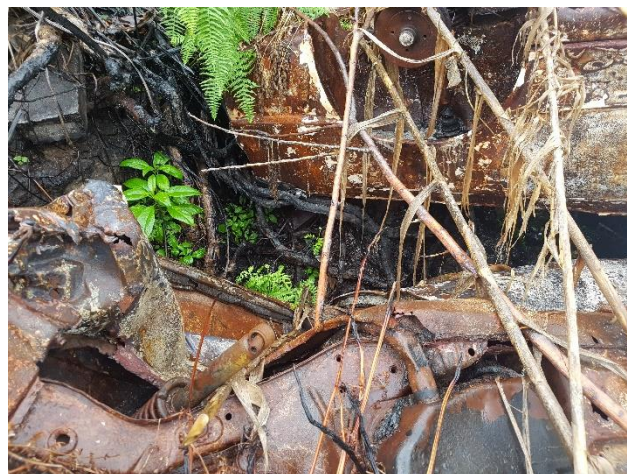
**Figuras 6 e 7:** Viatura e partes e componentes da viatura carbonizadas.

Contactado por telefone, o Sr. Gil Machado também negou a autoria dos factos, tendo informado que a viatura que foi carbonizada já se encontrava naquele local, coberta pela vegetação, desde a data em que adquiriu o terreno.

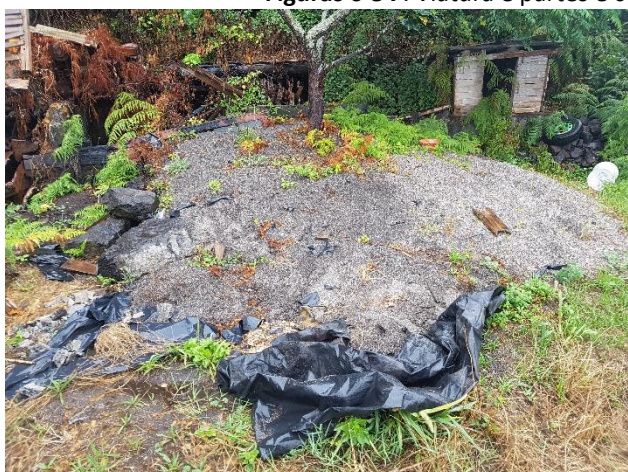
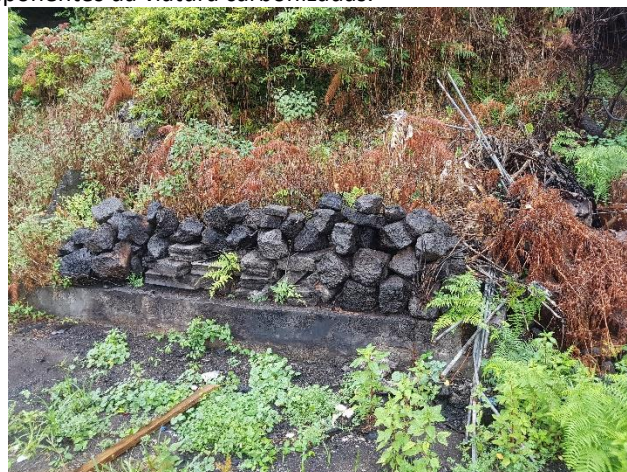
**Figuras 8 e 9:** Outros resíduos no terreno: plásticos, madeiras, porta de madeira com vidros, metais, pneus.

| Infração | | Enquadramento legal |
|---|---|---|
| a) | Abandono ou descarga de resíduos em locais não licenciados para a realização de operações de gestão de resíduos, nomeadamente, VFV, partes e componentes de VFV, pneus, madeiras, plásticos, vidro, entre outros. | Viola o disposto nos n.º 3 e n.º 4 do artigo 15.º, conjugado com o artigo 12.º, ambos do Decreto Legislativo Regional n.º 29/2011/A, de 16 de novembro, constituindo <u>contraordenação ambiental grave</u> prevista no artigo 229, n.º 2, alínea a), do mesmo diploma legal, sendo punível, se praticada por pessoas singulares, com coima de 2.000 € a 20.000 €, em caso de negligência, e de 4.000 € a 40.000 €, em caso de dolo, nos termos do n.º 3 do artigo 22.º da Lei n.º 50/2006, de 29 de agosto, com as últimas alterações introduzidas pela Lei n.º 25/2019, de 26 de Março. |

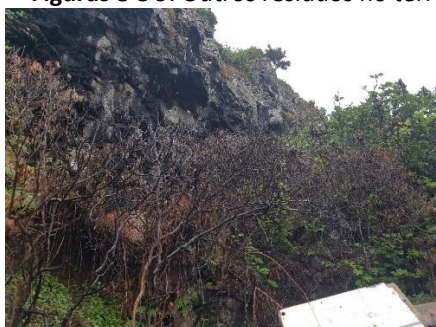
**Figuras 10:** Encosta onde foi realizada a fogueira, com vestígios da queima.

| Infração | | Enquadramento legal |
|---|---|---|
| b) | Queima de resíduos a céu aberto. | Viola o disposto nos artigos 10.º a 12.º e 14.º do Decreto Legislativo Regional n.º 29/2011/A, 16 de novembro, constituindo <u>contraordenação ambiental leve</u> , nos termos do artigo 229, n.º 1, alínea II), do mesmo diploma legal, sendo punível, se praticada por pessoas singulares, com coima de 200 € a 2.000 €, em caso de negligência, e de 400 € a 4.000 €, em caso de dolo, nos termos do n.º 2 do artigo 22.º da Lei n.º 50/2006, de 29 de agosto, com as últimas alterações introduzidas pela Lei n.º 25/2019, de 26 de Março. |

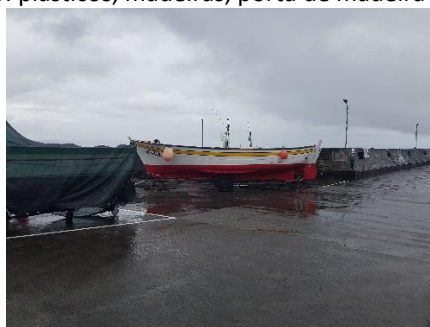
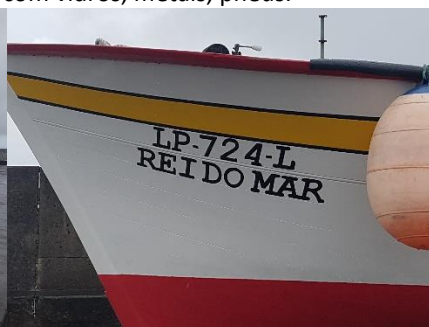
Verificou-se igualmente que a embarcação “O Rei do Mar” se encontrava varada no Porto do Calhau (**Figuras 11 e 12**).

**Figuras 11 e 12:** Embarcação “O Rei do Mar”, varada no Porto do Calhau.
