SECRETARIA REGIONAL DA ENERGIA, AMBIENTE E TURISMO
INSPEÇÃO REGIONAL DO AMBIENTE

Relatório INSP-2020-0112

BI-2020-0039

Nome: ETARI da unidade industrial da Cofaco Açores - Indústria de Conservas, SA

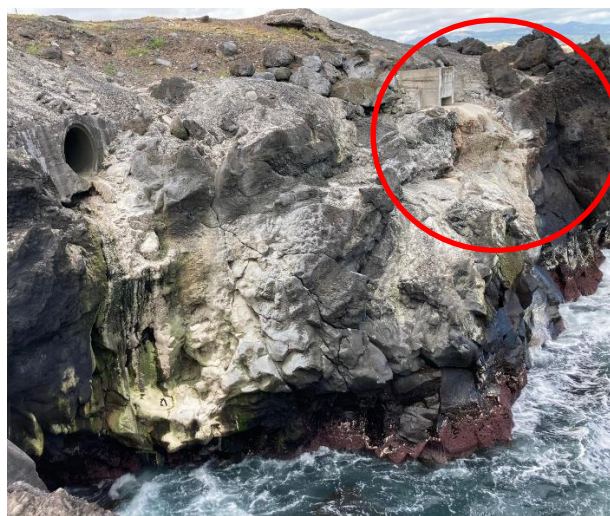
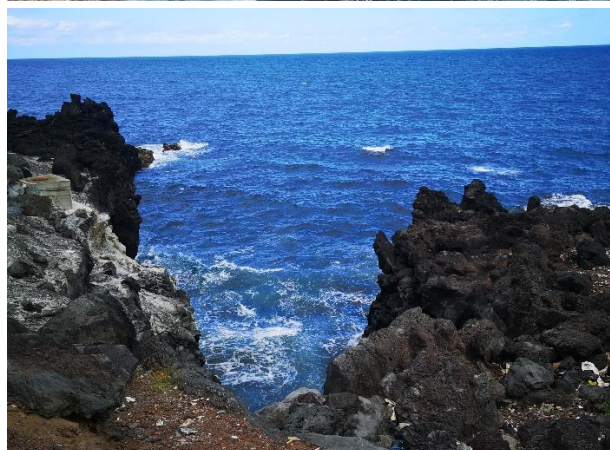
No momento da ação inspetiva não estava a ser descarregado efluente para o mar, conforme visível nas fotografias que se seguem.

Zona de descarga do efluente

Foi transmitido que fosse implementado um procedimento que garantisse interrupção da descarga de efluente caso se detetasse a descarga de sedimentos e que fossem elaborados registos mais detalhados das ocorrências e das reuniões com a Ventilaqua, elementos que deveriam continuar a ser remetidos regularmente à Direção Regional do Ambiente e à Inspeção Regional do Ambiente.
