SECRETARIA REGIONAL DA ENERGIA, AMBIENTE E TURISMO
INSPEÇÃO REGIONAL DO AMBIENTE

Relatório INSP-2020-0117

BI-2020-0051

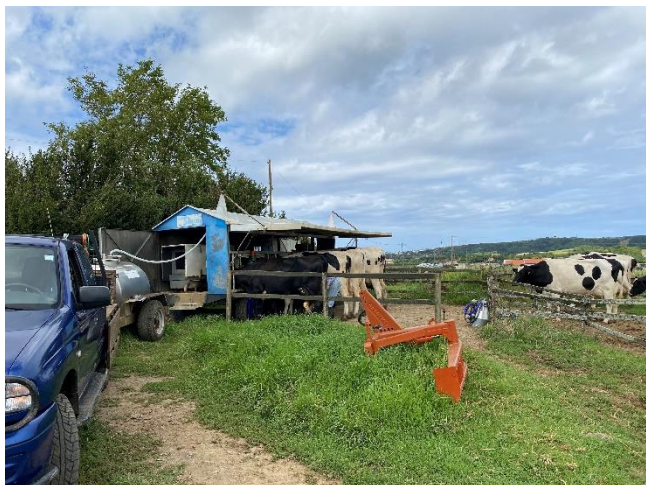
Foto 1 - Aspeto da ordenha móvel.

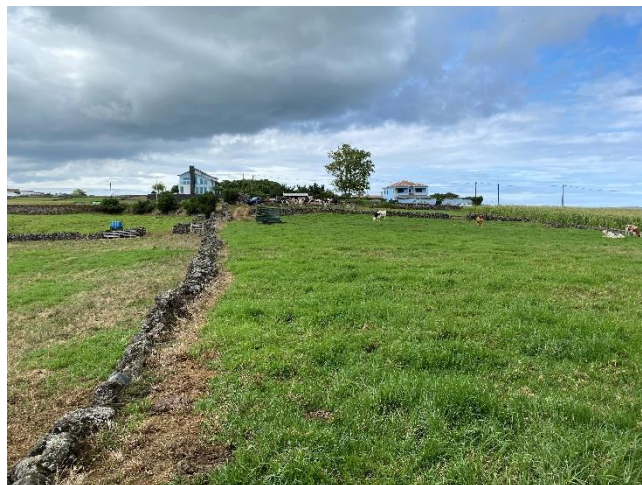
No dia em apreço assistimos à ordenha, que durou cerca de 30 minutos. Verificámos que existem várias casas nas imediações deste local, encontrando-se as quatro mais próximas a distâncias aproximadas de 45m, 60m, 90m e 120m. Não temos conhecimento de queixas de ruído relacionadas com esta situação.

Foto 2 – Ordenha em funcionamento a 100 metros de distância, às 15:40, era pouco perceptível.

Não foram detetadas irregularidades.
