Relatório INSP-2020-0155

A inspeção realizada teve como objetivo averiguar no local a situação reportada pela Direção Regional do Ambiente, constante do Processo **DEN-2020-0083**, relativa ao incumprimento do licenciamento das captações de água para abastecimento público para consumo humano por parte da Câmara Municipal da Horta, pelo que se procedeu à verificação do cumprimento do Decreto Legislativo Regional n.º 10/2016/A, de 16 de junho, que estabelece as normas e os critérios para a delimitação de perímetros de proteção de captações de águas superficiais e subterrâneas destinadas ao abastecimento público para consumo humano, e respetiva portaria de regulamentação, Portaria n.º 61/2012, de 31 de maio.

Nome: Furo do Lameiro Grande - Captação de Água para Abastecimento Público para Consumo Humano
Endereço: Flamengos
Código Postal: 9900 **Freguesia:** Flamengos
Concelho: Horta **Ilha:** Ilha do Faial
Atividade principal: - Administração local (CAE Rev.3: 84113)
Outras atividades: Captação e tratamento de água (CAE Rev.3: 36001)
Licenciamento da atividade: **Não licenciada**
Coordenadas geográficas: **Latitude:** 38° 32' 38,87" N; **Longitude:** 28° 39' 30,71" W

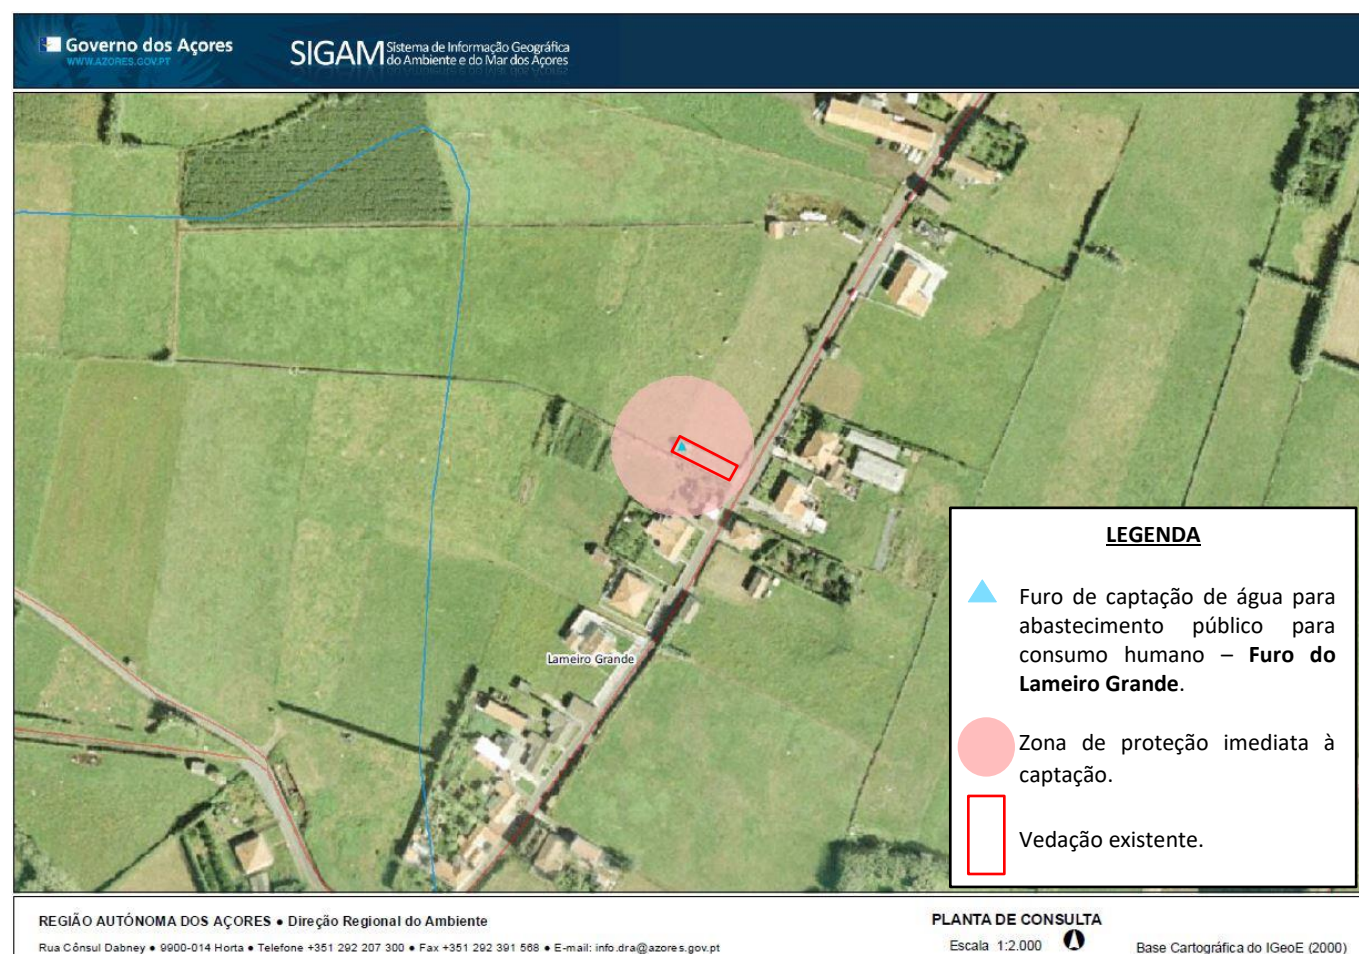
Figura 2: Localização do Furo do Lameiro Grande e respetiva zona de proteção imediata.
(Fonte: Sistema Regional de Informação sobre a água (SRIA); <http://sig.sram.azores.gov.pt/SRAM/site/SRIA/>)

Da consulta do SRIA verificou-se a localização da captação, bem como que a zona de proteção imediata respeitante ao perímetro de proteção das captações de água para abastecimento público corresponde à área da superfície do terreno delimitada por um círculo com centro na captação e raio de 30 metros, conforme previsto no n.º 1 do artigo 4.º do DLR n.º 10/2016/A, de 16/06 (Figura 2).

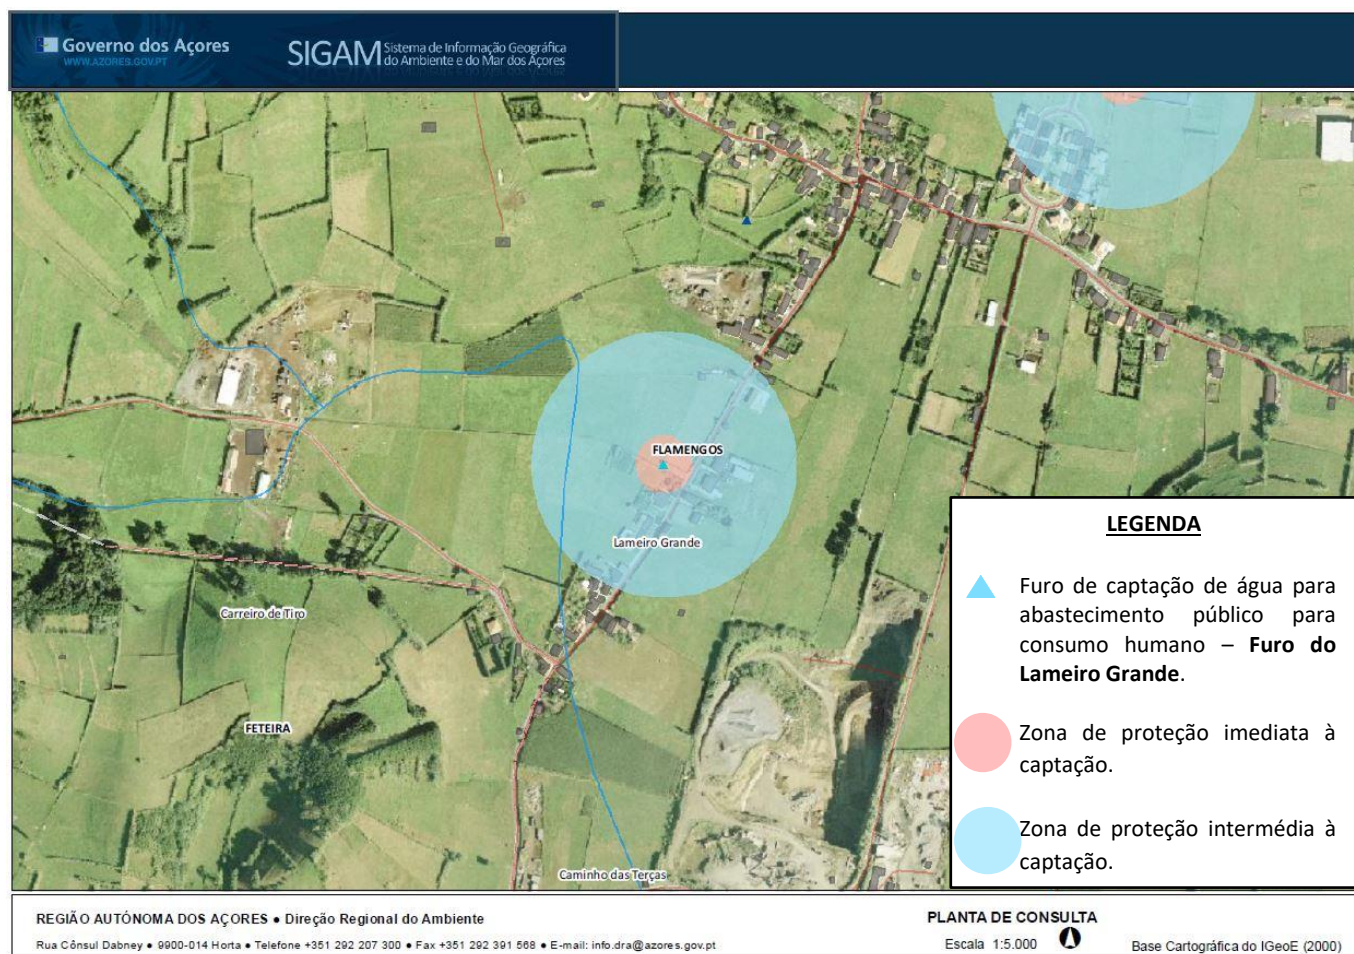
Figura 3: Localização do Furo do Lameiro Grande e respetivas zona de proteção imediata e zona de proteção intermédia.
(Fonte: Sistema Regional de Informação sobre a água (SRIA); <http://sig.sram.azores.gov.pt/SRAM/site/SRIA/>)

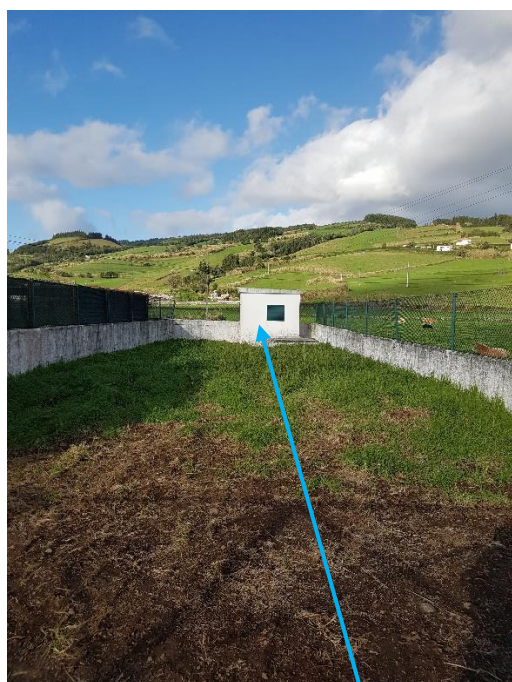
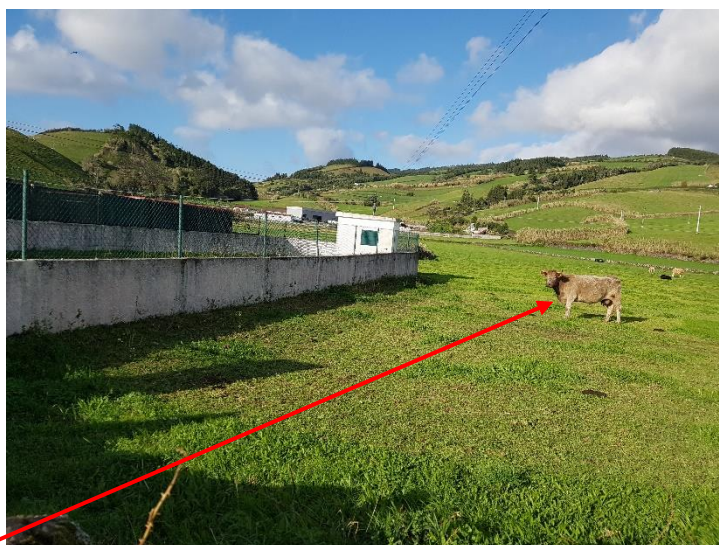
- a) Existe uma vedação à volta do Furo do Lameiro Grande (**Figuras 4 e 5**), no entanto a vedação existente não abrange a totalidade do perímetro de proteção imediata à captação;
- b) A área afeta à zona de proteção imediata da captação de água não se encontra vedada nem sinalizada, ou seja, a vedação existente não abrange a totalidade da zona de proteção imediata, que corresponde à área da superfície do terreno delimitada por um círculo com centro na captação e raio de 30 metros (**Figuras 2, 4 e 5**);
- c) Existência de gado em pastoreio na área afeta à zona de proteção imediata do furo de captação de água (**Figuras 4 e 5**).

Figuras 4 e 5: Furo de captação de água e gado em pastoreio na zona de proteção imediata da captação de água.

c)	Violação da interdição de qualquer atividade na zona de proteção imediata (com exceção das que têm por objetivo a conservação, manutenção e melhor exploração da captação), nomeadamente, a existência de gado em pastoreio na <u>zona de proteção imediata</u> da captação de água para abastecimento público – Furo do Lameiro Grande, na freguesia de Flamengos.	Viola o artigo 4.º, n.º 2, do Decreto Legislativo Regional n.º 10/2016/A, de 16/06, configurando a prática de <u>contraordenação ambiental leve</u> , prevista no n.º 1 do artigo 12.º do mesmo diploma legal, sendo punível, se praticada por pessoa coletiva, com coima de € 2 000 a € 18 000, em caso de negligência, e de € 6 000 a € 36 000, em caso de dolo, nos termos do n.º 2 do artigo 22.º, da Lei n.º 50/2006, de 29 de agosto, com as últimas alterações introduzidas pela Lei n.º 25/2019, de 26 de março.

- ☐ Envio do relatório à entidade inspecionada, para conhecimento.
- ☐ Arquivamento do processo inspetivo.
- ☐ Notificação para regularização.
- ☒ Levantamento de auto de notícia.
- ☒ Outra: Envio do relatório de inspeção à DROTRH e à ERSARA para conhecimento.
