SECRETARIA REGIONAL DO AMBIENTE E ALTERAÇÕES CLIMÁTICAS  
INSPEÇÃO REGIONAL DO AMBIENTE

## Relatório INSP-2020-0156

**Nome:** Furo da Fonte do Rego - Captação de Água para Abastecimento Público para Consumo Humano

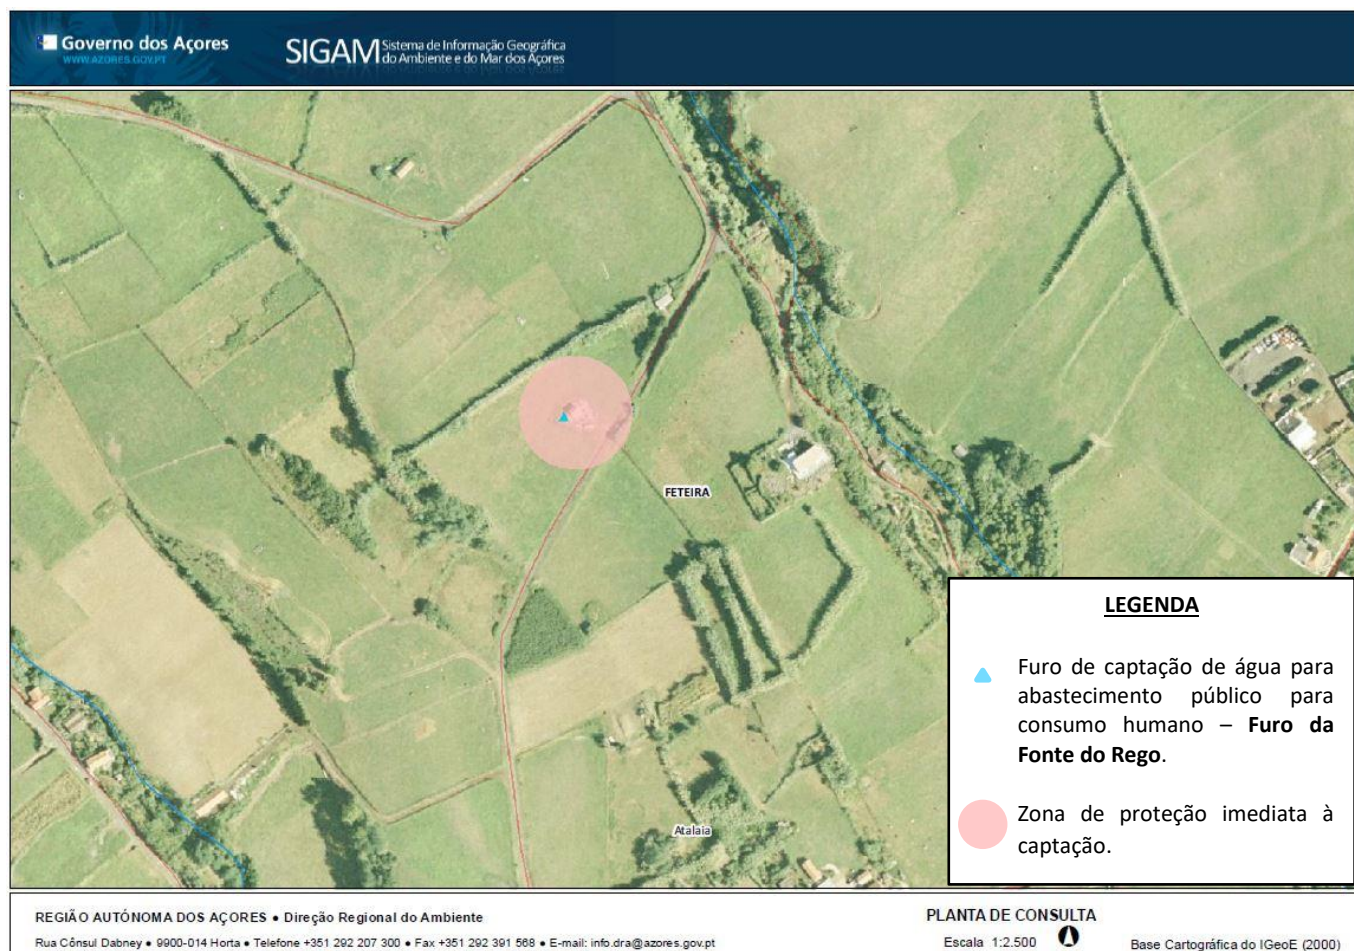
**Figura 2:** Localização do Furo da Fonte do Rego e respetiva zona de proteção imediata.  
(Fonte: Sistema Regional de Informação sobre a água (SRIA); <http://sig.sram.azores.gov.pt/SRAM/site/SRIA/> )

Da consulta do SRIA verificou-se a localização da captação, bem como que a zona de proteção imediata respeitante ao perímetro de proteção das captações de água para abastecimento público corresponde à área da superfície do terreno delimitada por um círculo com centro na captação e raio de 30 metros, conforme previsto no n.º 1 do artigo 4.º do DLR n.º 10/2016/A, de 16/06 (Figura 2).

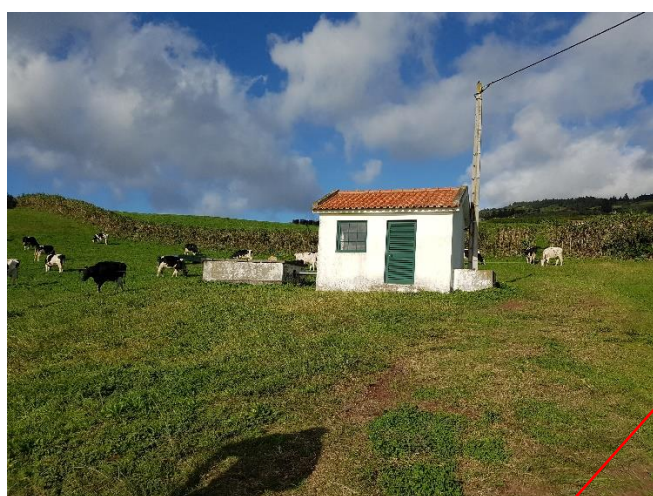
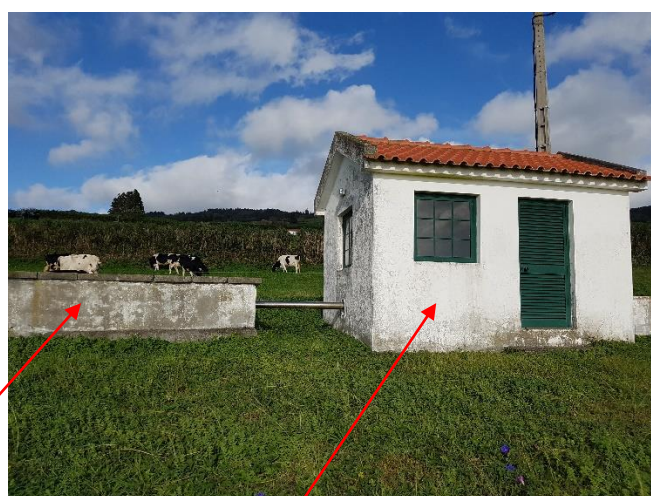
- i) A área afeta à zona de proteção imediata da captação de água não se encontra vedada nem sinalizada;
- ii) A existência de gado em pastoreio na área afeta à zona de proteção imediata do furo de captação de água (Figuras 3 a 6).

**Figuras 3 e 4:** Estrutura que contém a captação de água e respetiva casa com o quadro elétrico e comando da bomba.

b)	Incumprimento da obrigação de assegurar a vedação e sinalização da área afeta à <u>zona de proteção imediata</u> da captação de água para abastecimento público – Furo da Fonte do Rego, na freguesia da Feteira, e de a manter limpa de quaisquer resíduos ou produtos que possam provocar a infiltração de substâncias prejudiciais para a qualidade da água da captação.	Viola o artigo 4.º, n.º 3, do Decreto Legislativo Regional n.º 10/2016/A, de 16/06, configurando a prática de <u>contraordenação ambiental leve</u> , prevista no n.º 1 do artigo 12.º do mesmo diploma legal, sendo punível, se praticada por pessoa coletiva, com coima de € 2 000 a € 18 000, em caso de negligência, e de € 6 000 a € 36 000, em caso de dolo, nos termos do n.º 2 do artigo 22.º, da Lei n.º 50/2006, de 29 de agosto, com as últimas alterações introduzidas pela Lei n.º 25/2019, de 26 de março.

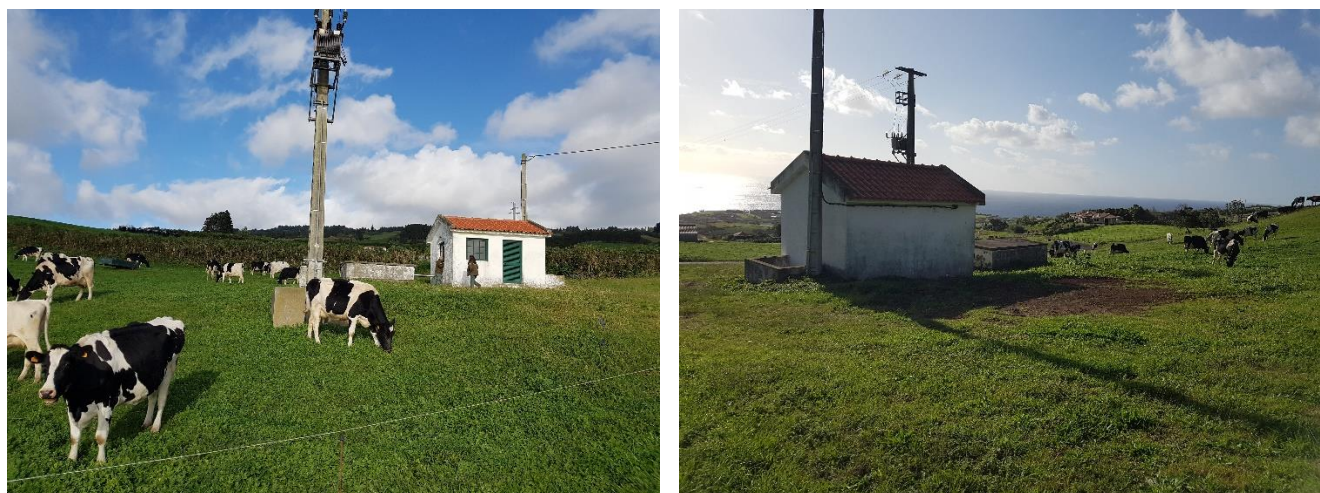
**OBS:** A zona de proteção imediata deve permanecer limpa de quaisquer resíduos ou produtos que possam provocar a infiltração de substâncias prejudiciais para a qualidade da água da captação, sendo interdita qualquer instalação ou atividade na zona de proteção imediata, com exceção das que têm por objetivo a conservação, manutenção e melhor exploração da captação.

Figuras 5 e 6: Pastoreio de gado na zona de proteção imediata da captação de água.

c)	Violação da interdição de qualquer atividade na zona de proteção imediata (com exceção das que têm por objetivo a conservação, manutenção e melhor exploração da captação), nomeadamente, a existência de gado em pastoreio na <u>zona de proteção imediata</u> da captação de água para abastecimento público – Furo da Fonte do Rego, na freguesia da Feteira.	Viola o artigo 4.º, n.º 2, do Decreto Legislativo Regional n.º 10/2016/A, de 16/06, configurando a prática de <u>contraordenação ambiental leve</u> , prevista no n.º 1 do artigo 12.º do mesmo diploma legal, sendo punível, se praticada por pessoa coletiva, com coima de € 2 000 a € 18 000, em caso de negligência, e de € 6 000 a € 36 000, em caso de dolo, nos termos do n.º 2 do artigo 22.º, da Lei n.º 50/2006, de 29 de agosto, com as últimas alterações introduzidas pela Lei n.º 25/2019, de 26 de março.
