SECRETARIA REGIONAL DO AMBIENTE E ALTERAÇÕES CLIMÁTICAS
INSPEÇÃO REGIONAL DO AMBIENTE

Relatório INSP-2020-0157

Nome: Furo do Capitão - Captação de Água para Abastecimento Público para Consumo Humano

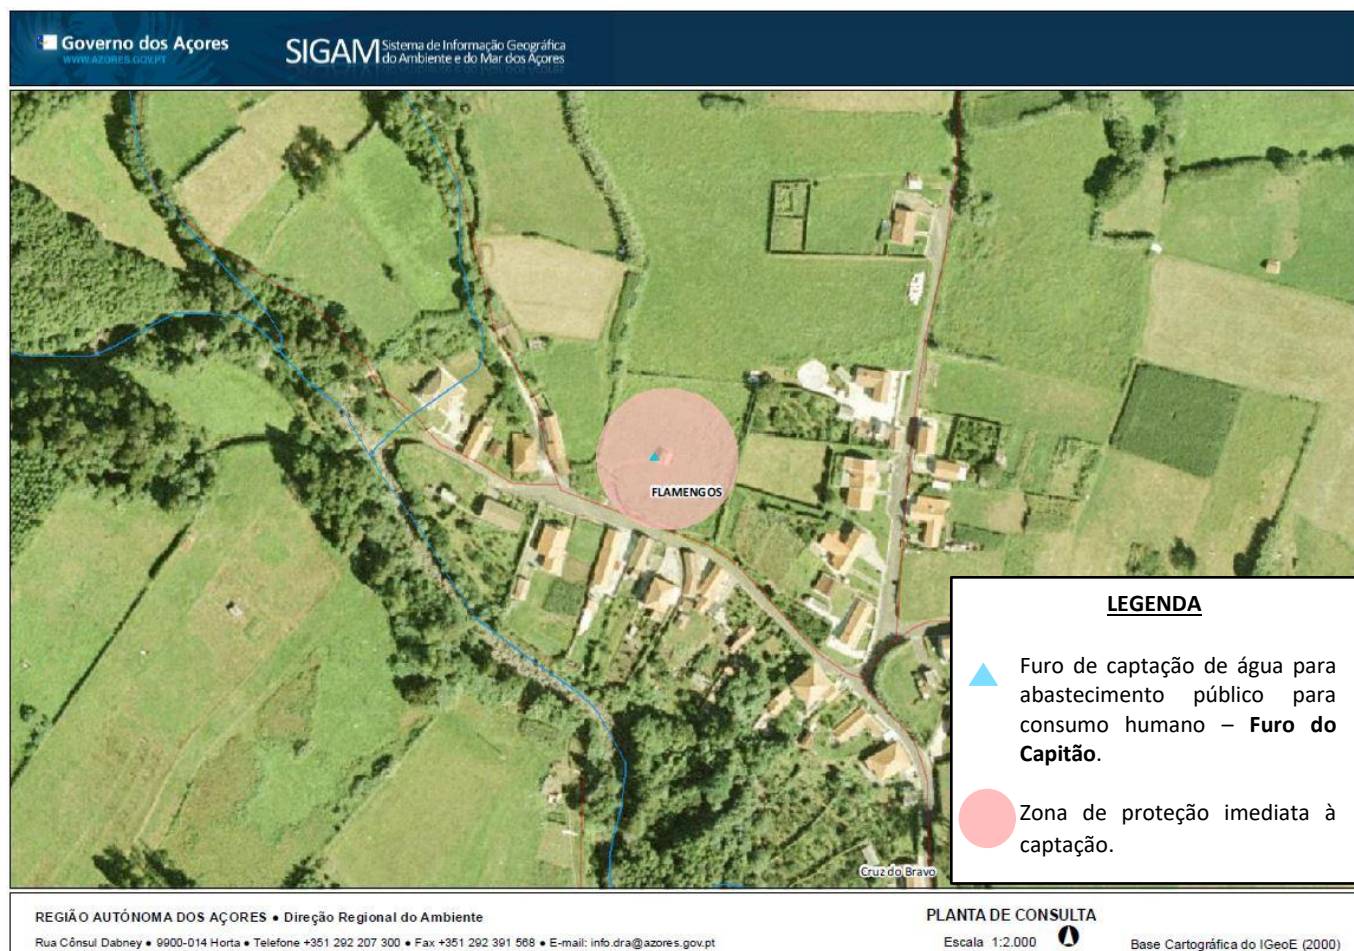
Figura 2: Localização do Furo do Capitão e respetiva zona de proteção imediata.
(Fonte: Sistema Regional de Informação sobre a água (SRIA); <http://sig.sram.azores.gov.pt/SRAM/site/SRIA/>)

Da consulta do SRIA verificou-se a localização da captação, bem como que a zona de proteção imediata respeitante ao perímetro de proteção das captações de água para abastecimento público corresponde à área da superfície do terreno delimitada por um círculo com centro na captação e raio de 30 metros, conforme previsto no n.º 1 do artigo 4.º do DLR n.º 10/2016/A, de 16/06 (Figura 2).

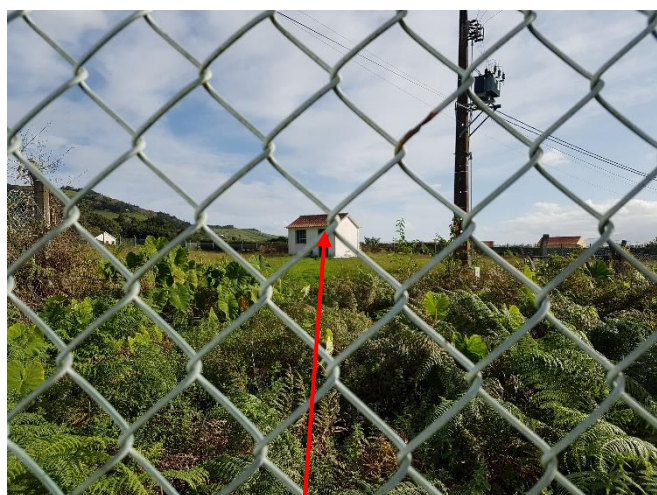
Figura 3: Casa com o quadro elétrico e comando da bomba do Furo do Capitão e respetiva vedação.

- No local verificou-se que a área afeta à zona de proteção imediata da captação de água encontra-se vedada, mas não está sinalizada (Figura 3).
- A área afeta à zona de proteção imediata contém resíduos de diversas tipologias envolvidos na vegetação, nomeadamente cabos, blocos de cimento, paletes de madeira partidas, plásticos, partes de contentores plásticos e partes de tubagens de plástico, entre outros (Figuras 5 a 11).

b)	Incumprimento da obrigação de assegurar a <u>sinalização</u> da área afeta à zona de proteção imediata da captação de água para abastecimento público – Furo do Capitão, na freguesia dos Flamengos, <u>e de a manter limpa de quaisquer resíduos</u> ou produtos que possam provocar a infiltração de substâncias prejudiciais para a qualidade da água da captação.	Viola o artigo 4.º, n.º 3, do Decreto Legislativo Regional n.º 10/2016/A, de 16/06, configurando a prática de <u>contraordenação ambiental leve</u> , prevista no n.º 1 do artigo 12.º do mesmo diploma legal, sendo punível, se praticada por pessoa coletiva, com coima de € 2 000 a € 18 000, em caso de negligência, e de € 6 000 a € 36 000, em caso de dolo, nos termos do n.º 2 do artigo 22.º, da Lei n.º 50/2006, de 29 de agosto, com as últimas alterações introduzidas pela Lei n.º 25/2019, de 26 de março.
----	---	--

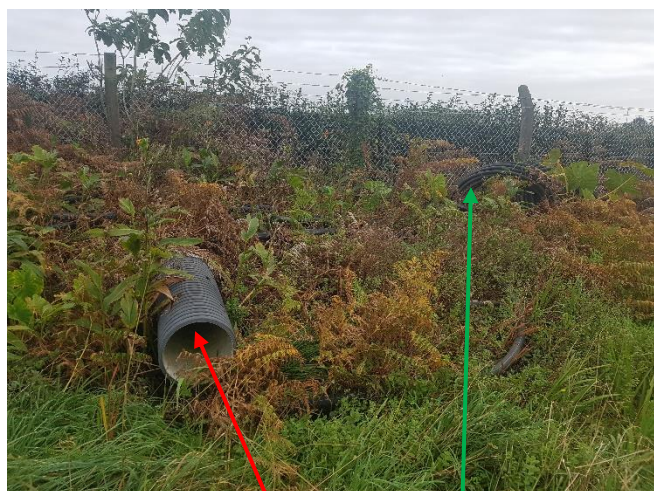
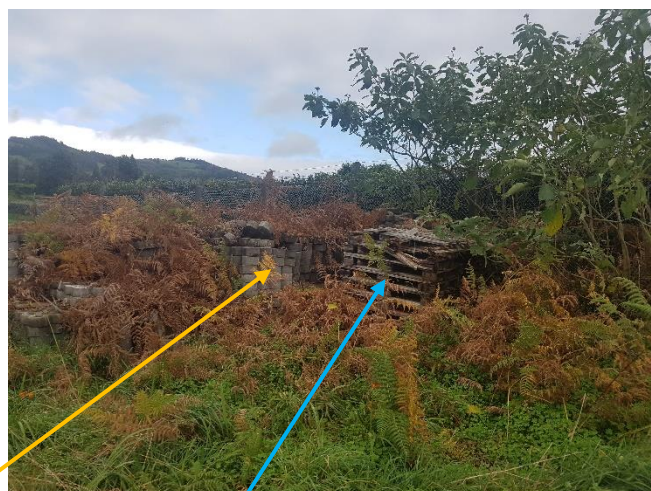
OBS: A zona de proteção imediata deve permanecer limpa de quaisquer resíduos ou produtos que possam provocar a infiltração de substâncias prejudiciais para a qualidade da água da captação, sendo interdita qualquer instalação ou atividade na zona de proteção imediata, com exceção das que têm por objetivo a conservação, manutenção e melhor exploração da captação.

Figuras 5 e 6: Resíduos depositados na zona de proteção imediata e envolvidos na vegetação (partes de tubagens, cabos, blocos de cimento, paletes de madeira partidas, entre outros)

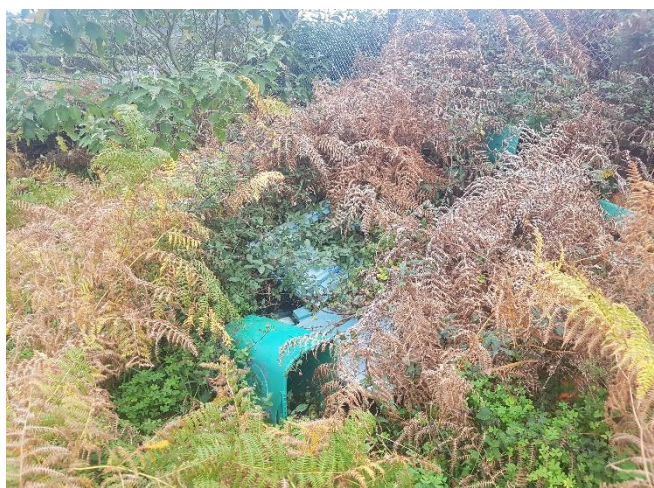
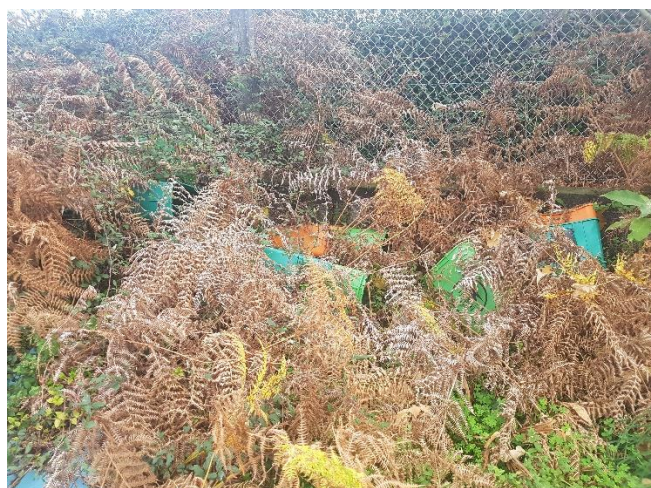
Figuras 7 e 8: Resíduos depositados na zona de proteção imediata e envolvidos na vegetação (essencialmente plásticos e partes de contentores plásticos)

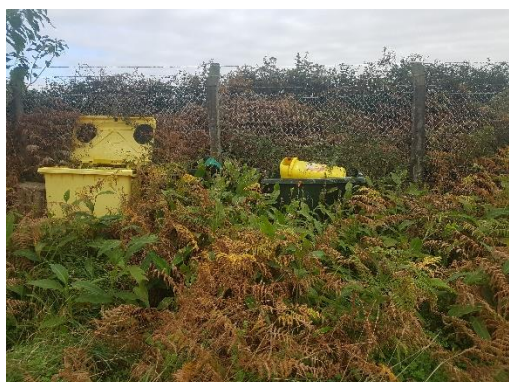
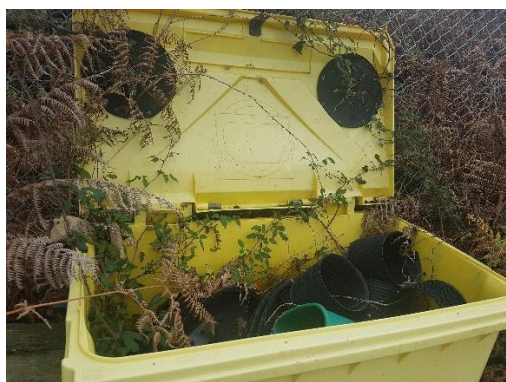
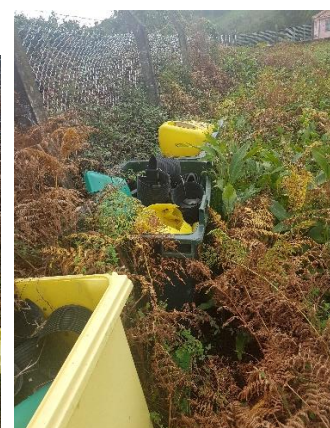
Figuras 9, 10 e 11: Resíduos depositados na zona de proteção imediata e envolvidos na vegetação (plásticos, partes de contentores plásticos e partes de tubagens de plástico)
