## Relatório INSP-2020-0158

BI-2020-0101

**Nome:** Furo das Areias - Captação de Água para Abastecimento Público para Consumo Humano

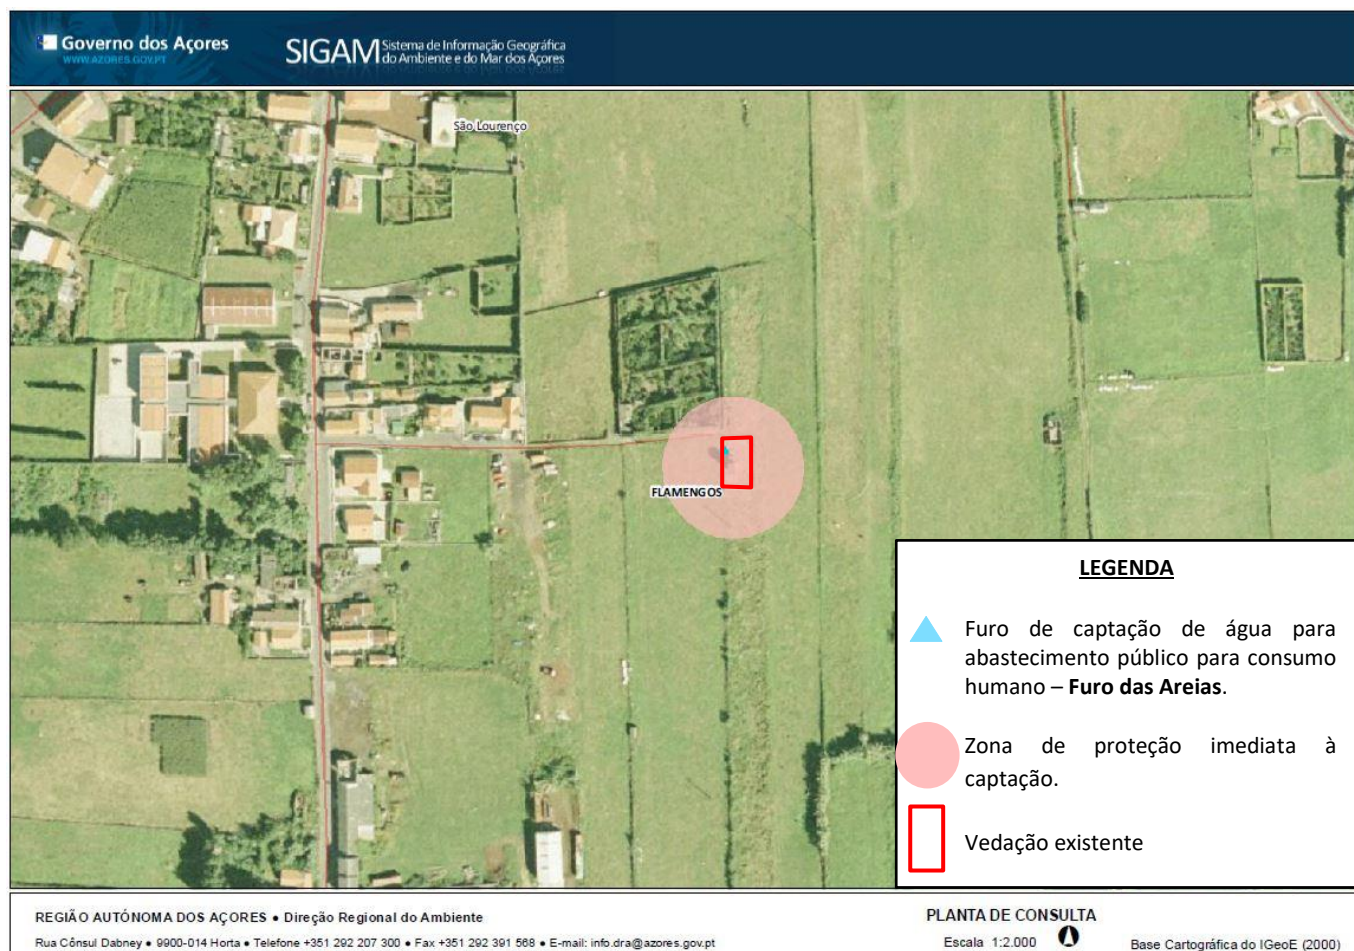
**Figura 2:** Localização do Furo das Areias e respetiva zona de proteção imediata.

- i) Existe uma vedação à volta do Furo das Areias (**Figuras 3 e 4**), no entanto o portão não é vedado e encontrava-se aberto; (**Figura 5**);
- ii) A área afeta à zona de proteção imediata da captação de água não se encontra vedada nem sinalizada, ou seja, a vedação existente não abrange a totalidade da zona de proteção imediata, que corresponde à área da superfície do terreno delimitada por um círculo com centro na captação e raio de 30 metros (**Figura 2**).

Da consulta do SRIA verificou-se a localização da captação, bem como que a zona de proteção imediata respeitante ao perímetro de proteção das captações de água para abastecimento público corresponde à área da superfície do terreno delimitada por um círculo com centro na captação e raio de 30 metros, conforme previsto no n.º 1 do artigo 4.º do DLR n.º 10/2016/A, de 16/06 (Figura 2).

b)	Incumprimento da obrigação de assegurar a vedação e sinalização da área afeta à <u>zona de proteção imediata</u> da captação de água para abastecimento público – Furo das Areias, na freguesia de Flamengos, e de a manter limpa de quaisquer resíduos ou produtos que possam provocar a infiltração de substâncias prejudiciais para a qualidade da água da captação.	Viola o artigo 4.º, n.º 3, do Decreto Legislativo Regional n.º 10/2016/A, de 16/06, configurando a prática de <u>contraordenação ambiental leve</u> , prevista no n.º 1 do artigo 12.º do mesmo diploma legal, sendo punível, se praticada por pessoa coletiva, com coima de € 2 000 a € 18 000, em caso de negligência, e de € 6 000 a € 36 000, em caso de dolo, nos termos do n.º 2 do artigo 22.º, da Lei n.º 50/2006, de 29 de agosto, com as últimas alterações introduzidas pela Lei n.º 25/2019, de 26 de março.
