Relatório INSP-2020-0161 BI-2020-0104

Descrição da inspeção:

Nome: Furo do Canto/Maria Dias - Captação de Água para Abastecimento Público para Consumo Humano

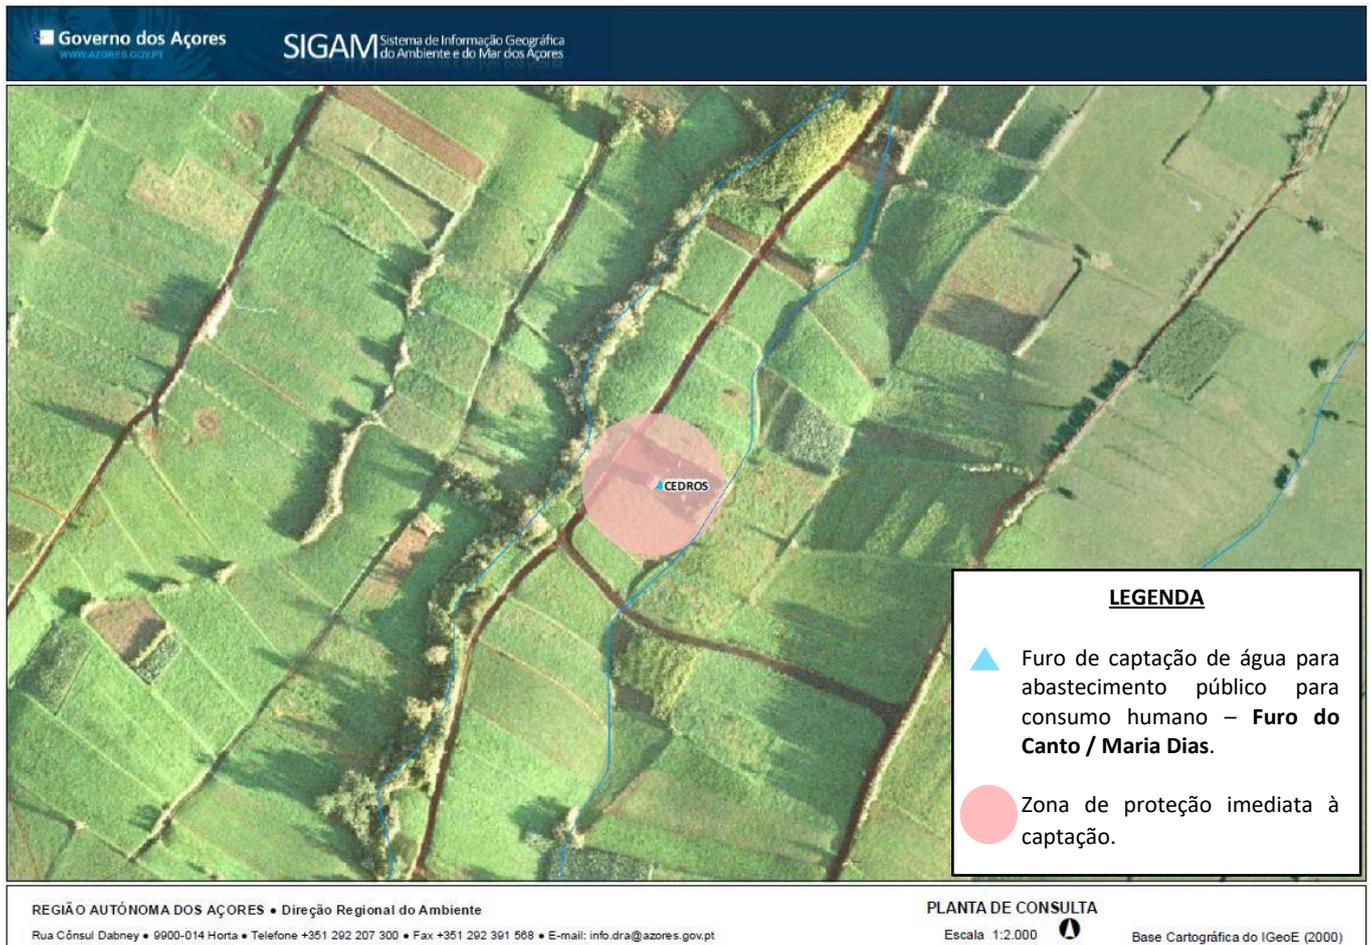
Figura 2: Localização do Furo do Canto / Maria Dias e respetiva zona de proteção imediata.
(Fonte: Sistema Regional de Informação sobre a água (SRIA); <http://sig.sram.azores.gov.pt/SRAM/site/SRIA/>)

Da consulta do SRIA verificou-se a localização da captação, bem como que a zona de proteção imediata respeitante ao perímetro de proteção das captações de água para abastecimento público corresponde à área da superfície do terreno delimitada por um círculo com centro na captação e raio de 30 metros, conforme previsto no n.º 1 do artigo 4.º do DLR n.º 10/2016/A, de 16/06 (Figura 2).

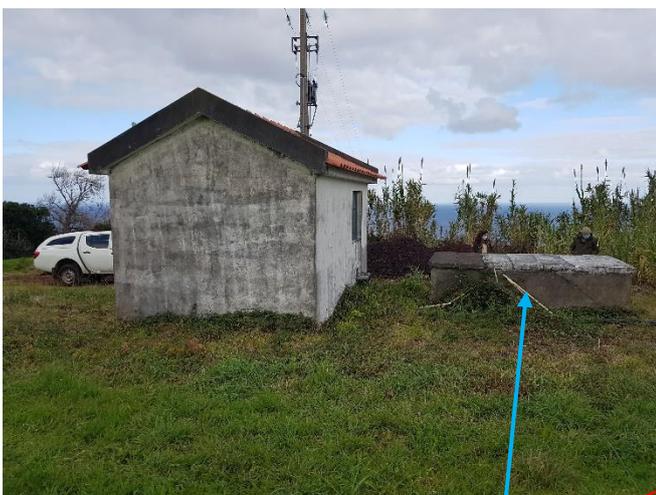
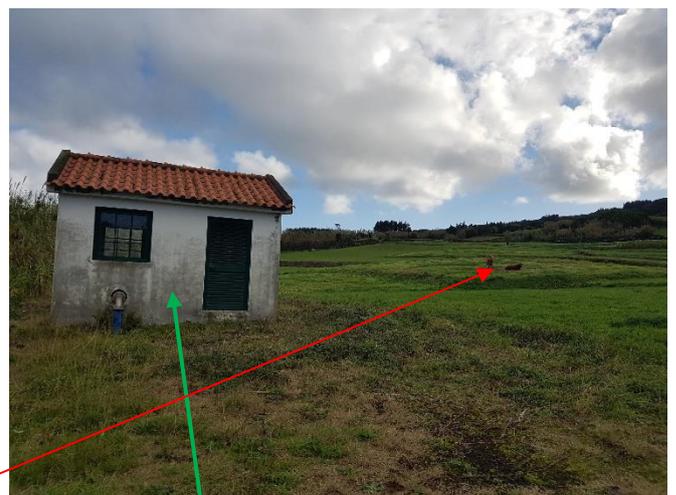
- i) A área afeta à zona de proteção imediata da captação não se encontra vedada nem sinalizada (**Figuras 3 a 6**);
- ii) A existência de gado em pastoreio na área afeta à zona de proteção intermédia do furo de captação de água (**Figuras 4 e 7**);
- iii) A captação de água encontrava-se desligada (**Figuras 5 e 6**).

OBS: A zona de proteção imediata deve permanecer limpa de quaisquer resíduos ou produtos que possam provocar a infiltração de substâncias prejudiciais para a qualidade da água da captação, sendo interdita qualquer instalação ou atividade na zona de proteção imediata, com exceção das que têm por objetivo a conservação, manutenção e melhor exploração da captação.

Figuras 3 e 4: Estrutura que contém a captação de água, respetiva casa com o quadro elétrico e comando da bomba e gado em pastoreio nas imediações (zona de proteção intermédia).

b)	Incumprimento da obrigação de assegurar a vedação e sinalização da área afeta à <u>zona de proteção imediata</u> da captação de água para abastecimento público – Furo do Canto / Maria Dias, na freguesia de Cedros, e de a manter limpa de quaisquer resíduos ou produtos que possam provocar a infiltração de substâncias prejudiciais para a qualidade da água da captação.	Viola o artigo 4.º, n.º 3, do Decreto Legislativo Regional n.º 10/2016/A, de 16/06, configurando a prática de <u>contraordenação ambiental leve</u> , prevista no n.º 1 do artigo 12.º do mesmo diploma legal, sendo punível, se praticada por pessoa coletiva, com coima de € 2 000 a € 18 000, em caso de negligência, e de € 6 000 a € 36 000, em caso de dolo, nos termos do n.º 2 do artigo 22.º, da Lei n.º 50/2006, de 29 de agosto, com as últimas alterações introduzidas pela Lei n.º 25/2019, de 26 de março.
-----------	---	--

- Envio do relatório à entidade inspecionada, para conhecimento.
- Arquivamento do processo inspetivo.
- Notificação para regularização.
- Levantamento de auto de notícia.
- Outra: Envio do relatório de inspeção à DROTRH e à ERSARA para conhecimento.

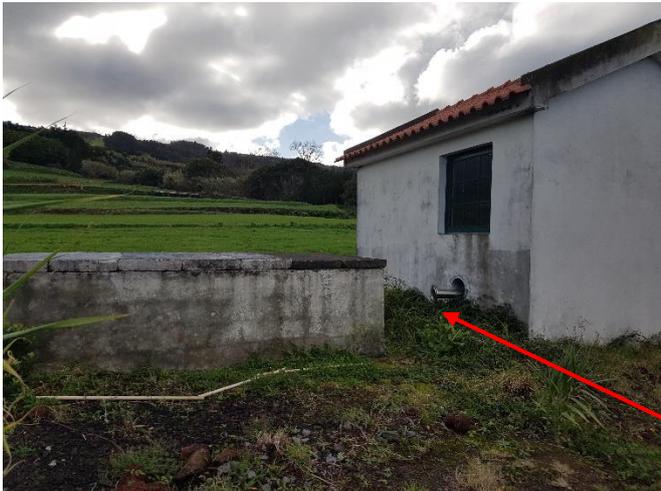
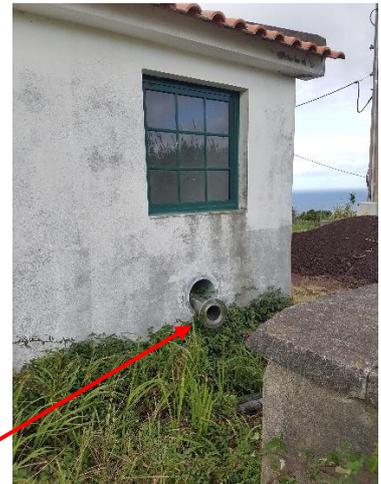
Figuras 5 e 6: Captação de água desligada.
