## Relatório INSP-2020-0162

BI-2020-0105

**Nome:** Furo de Joana Alves - Captação de Água para Abastecimento Público para Consumo Humano

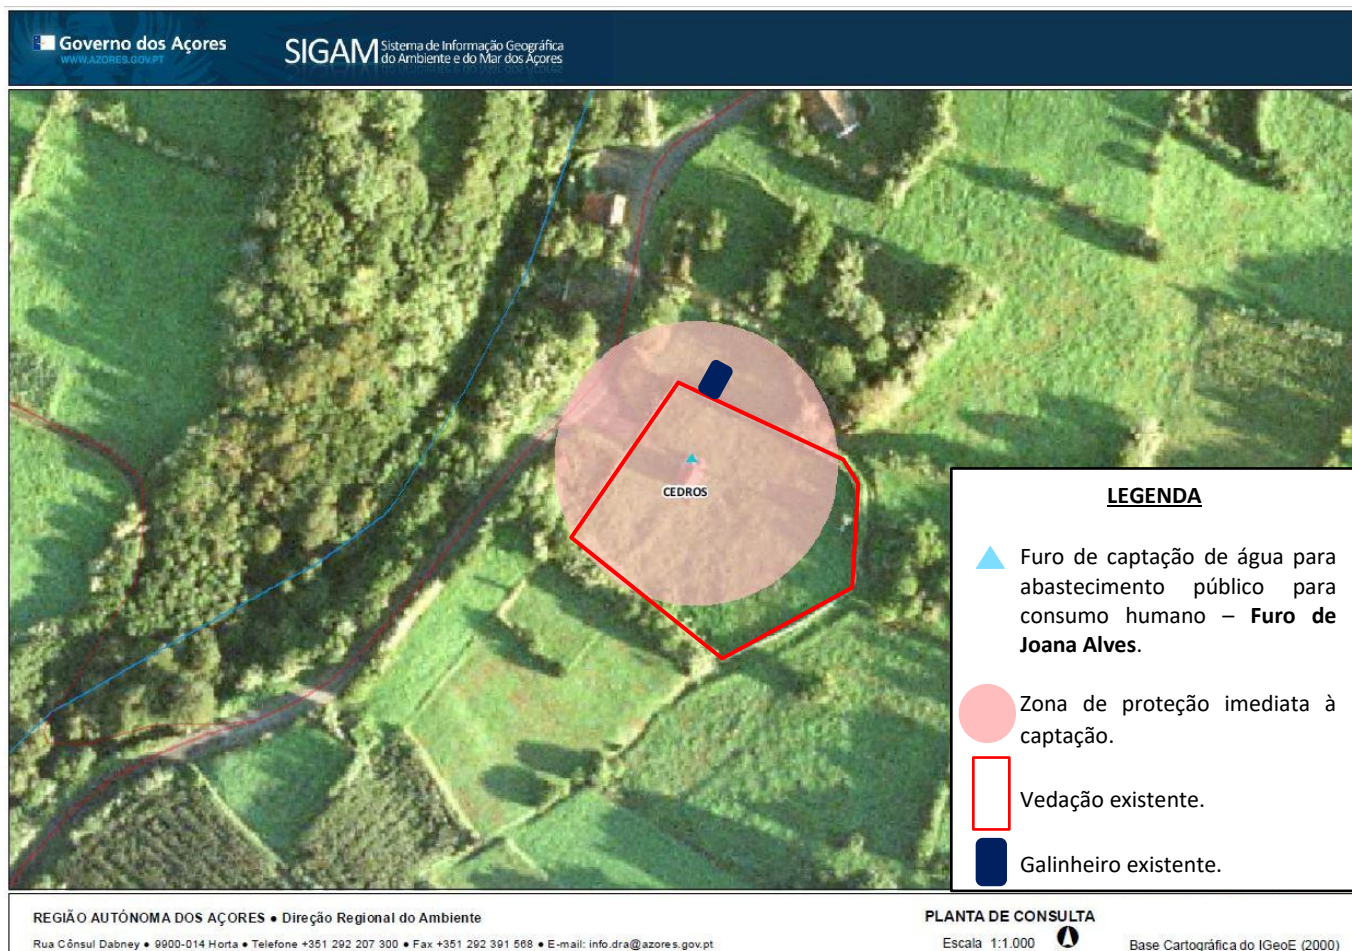
**Figura 2:** Localização do Furo de Joana Alves e respetiva zona de proteção imediata.

Da consulta do SRIA verificou-se a localização da captação, bem como que a zona de proteção imediata respeitante ao perímetro de proteção das captações de água para abastecimento público corresponde à área da superfície do terreno delimitada por um círculo com centro na captação e raio de 30 metros, conforme previsto no n.º 1 do artigo 4.º do DLR n.º 10/2016/A, de 16/06 (Figura 2).

| Infração | | Enquadramento legal |
|---|---|---|
| b) | Incumprimento da obrigação de assegurar a vedação e sinalização da área afeta à <u>zona de proteção imediata</u> da captação de água para abastecimento público – Furo de Joana Alves, na freguesia dos Cedros, e de a manter limpa de quaisquer resíduos ou produtos que possam provocar a infiltração de substâncias prejudiciais para a qualidade da água da captação. | Viola o artigo 4.º, n.º 3, do Decreto Legislativo Regional n.º 10/2016/A, de 16/06, configurando a prática de <u>contraordenação ambiental leve</u> , prevista no n.º 1 do artigo 12.º do mesmo diploma legal, sendo punível, se praticada por pessoa coletiva, com coima de € 2 000 a € 18 000, em caso de negligência, e de € 6 000 a € 36 000, em caso de dolo, nos termos do n.º 2 do artigo 22.º, da Lei n.º 50/2006, de 29 de agosto, com as últimas alterações introduzidas pela Lei n.º 25/2019, de 26 de março. |

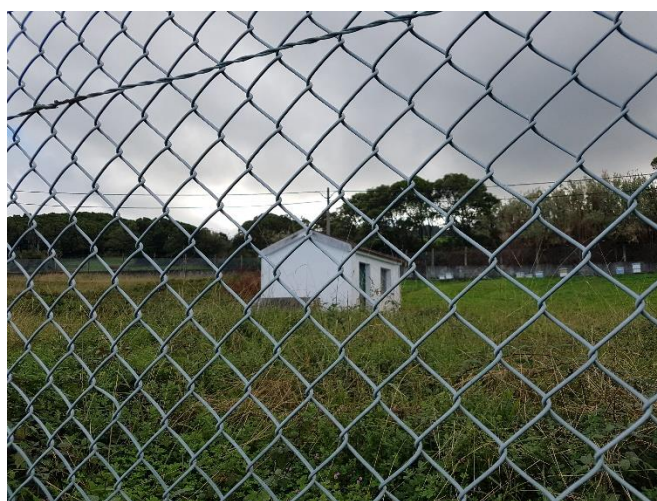
**Figura 5:** Estrutura que contém a captação de água e vedação existente.

- a) Existe uma vedação à volta do Furo de Joana Alves (**Figuras 5 e 6**), no entanto a vedação existente não abrange a totalidade do perímetro de proteção imediata à captação (**Figura 2**) e o cadeado do portão não oferece muita segurança;
- b) A área afeta à zona de proteção imediata da captação de água não se encontra vedada nem sinalizada, ou seja, a vedação existente não abrange a totalidade da zona de proteção imediata, que corresponde à área da superfície do terreno delimitada por um círculo com centro na captação e raio de 30 metros (**Figura 2**);
- c) Existência de um galinheiro (**Figura 7**) na zona de proteção imediata da captação de água (**Figura 2**).
