SECRETARIA REGIONAL DO AMBIENTE E ALTERAÇÕES CLIMÁTICAS  
INSPEÇÃO REGIONAL DO AMBIENTE

**Relatório INSP-2020-0164**  
**BI-2020-0107**

A inspeção realizada teve como objetivo averiguar no local a situação reportada pela Polícia de Segurança Pública (PSP) – Divisão Policial da Horta, constante do Processo **DEN-2020-0098**, relativa ao abandono de resíduos na Estrada da Caldeira, na ilha do Faial – Estrada Regional N.º 2 – 2.ª.

**Nome:** Estrada da Caldeira - Estrada Regional N.º 2 – 2.ª

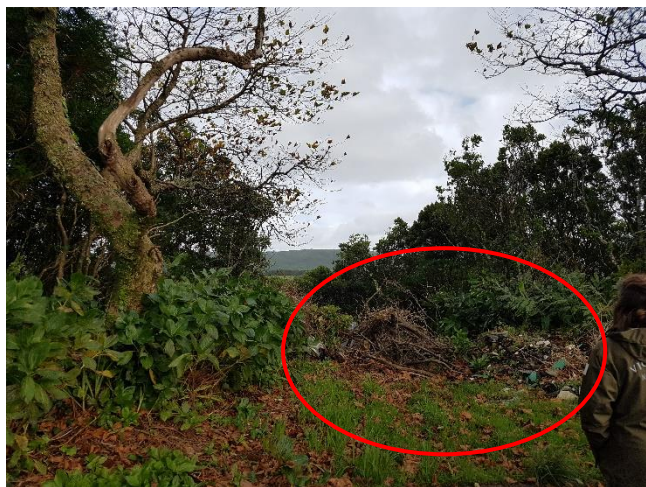
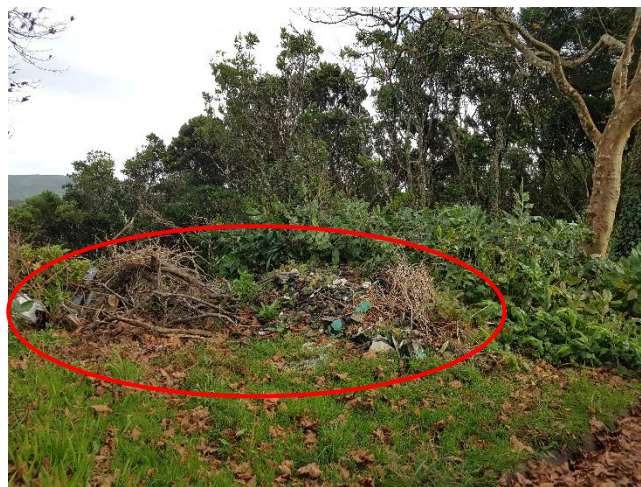
Tal como descrito na participação da PSP, no local foi verificada a existência de diversas tipologias de resíduos abandonados na berma da estrada da Caldeira, entre os quais, plásticos, RCD, madeiras, vidro, tubos e sobrantes vegetais, conforme patente nas **Figuras 2 a 5**.

**Figuras 2 e 3:** Local do abandono de resíduos – Berma da Estrada da Caldeira.

Considerando que, no caso de impossibilidade de determinação do produtor dos resíduos, a responsabilidade pela respetiva gestão recai sobre o seu detentor e, tendo em conta que gestão das vias públicas da rede regional são da competência do Governo Regional (através da Secretaria Regional das Obras Públicas e Comunicações), conforme referido no ponto 2.3 do presente relatório, foram adotadas as seguintes medidas:

- ☒ Envio do relatório à Secretaria Regional das Obras Públicas e Comunicações, para conhecimento.
- ☐ Arquivamento do processo inspetivo.
- ☒ Notificação para regularização.
- ☐ Levantamento de auto de notícia.
- ☒ Outra: Envio do relatório de inspeção ao SAF para conhecimento.

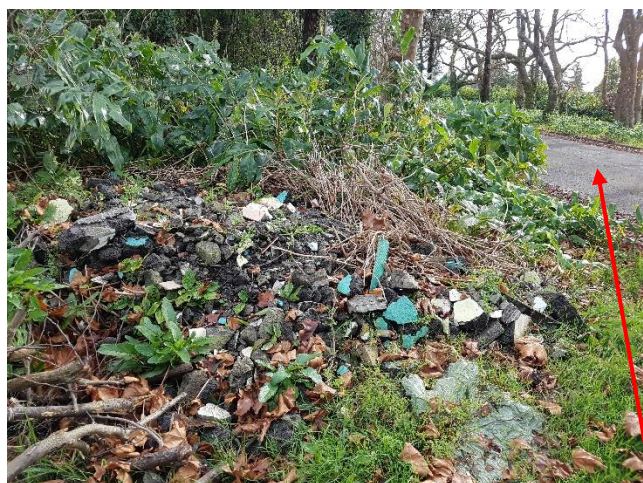
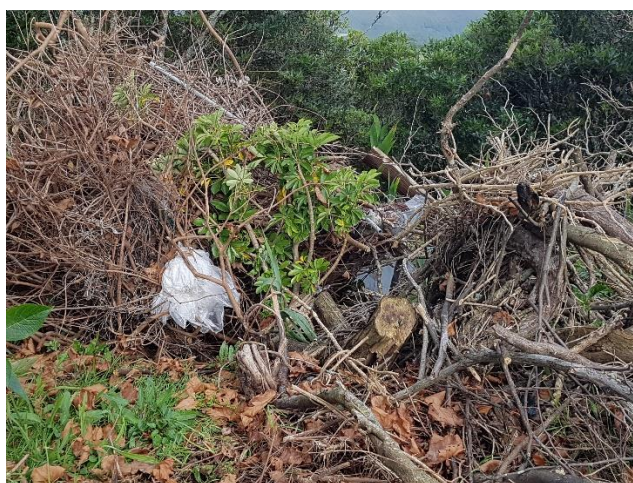
**Figuras 4 e 5:** Depósito de resíduos (plásticos, RCD, madeiras, vidro, tubos, sobranes vegetais, entre outros) abandonados na berma da Estrada da Caldeira.

Infração	Enquadramento legal
Abandono ou descarga de resíduos em locais não licenciados para a realização de operações de gestão de resíduos, nomeadamente, plásticos, RCD, madeiras, vidro, sobranes vegetais, entre outros.	Viola o disposto nos n.º 3 e n.º 4 do artigo 15.º, conjugado com o artigo 12.º, ambos do Decreto Legislativo Regional n.º 29/2011/A, de 16 de novembro, constituindo <u>contraordenação ambiental grave</u> prevista no artigo 229, n.º 2, alínea a), do mesmo diploma legal, sendo punível, se praticada por pessoas singulares, com coima de 2.000 € a 20.000 €, em caso de negligência, e de 4.000 € a 40.000 €, em caso de dolo, nos termos do n.º 3 do artigo 22.º da Lei n.º 50/2006, de 29 de agosto, com as últimas alterações introduzidas pela Lei n.º 25/2019, de 26 de Março.
