**Relatório INSP-2020-0174**

**BI-2020-0081**

A inspeção foi realizada sem aviso prévio e teve como objetivo efetuar o seguimento da inspeção realizada no dia 10/08/2020 à estação de tratamento de águas residuais de Vila Franca do Campo (BI-2020-0038), no sentido de verificar as medidas entretanto implementadas pelo operador.

**Nome:** EPTAR de Vila Franca do Campo

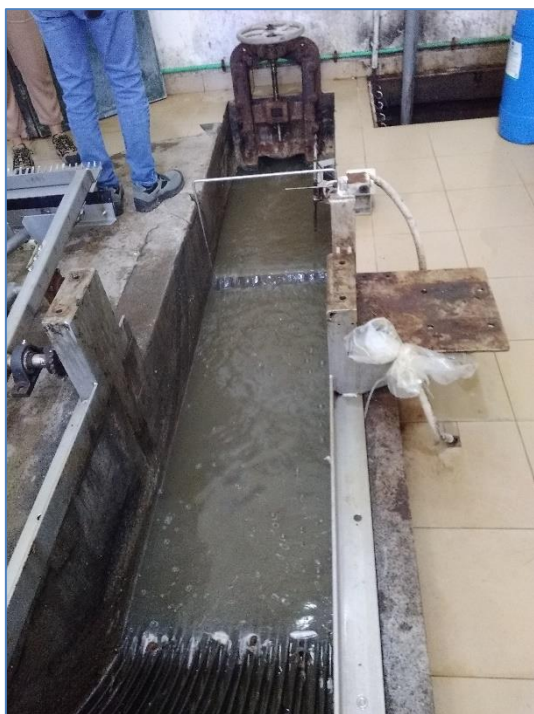
Figura 2.1: Canal de entrada.

Uma parte da rede de drenagem termina na estação de pré-tratamento de águas residuais localizada junto ao porto de pescas de Vila Franca do Campo. Esta unidade é constituída por um canal de entrada munido de uma grelha para remoção de sólidos grosseiros, seguida de um tamisador para remoção de sólidos mais finos. O efluente segue depois para um tanque com cerca de 20 m<sup>3</sup> no qual é adicionada uma enzima (*FreeFlow Liquid*) para promover a degradação de matéria orgânica. Este tanque encontra-se ligado a uma estação de bombagem com duas bombas centrífugas que elevam o efluente para a entrada do emissário submarino.
