REGIÃO AUTÓNOMA DOS AÇORES
SECRETARIA REGIONAL DO AMBIENTE E ALTERAÇÕES CLIMÁTICAS
Inspeção Regional do Ambiente

Relatório INSP-2021-0013

Verificação da situação relatada na denúncia anónima DEN-2021-0031, relativa ao possível encaminhamento de efluentes pecuários para a linha de água, junto às travessas do Burguete, freguesia da Lomba da Maia, concelho da Ribeira Grande.

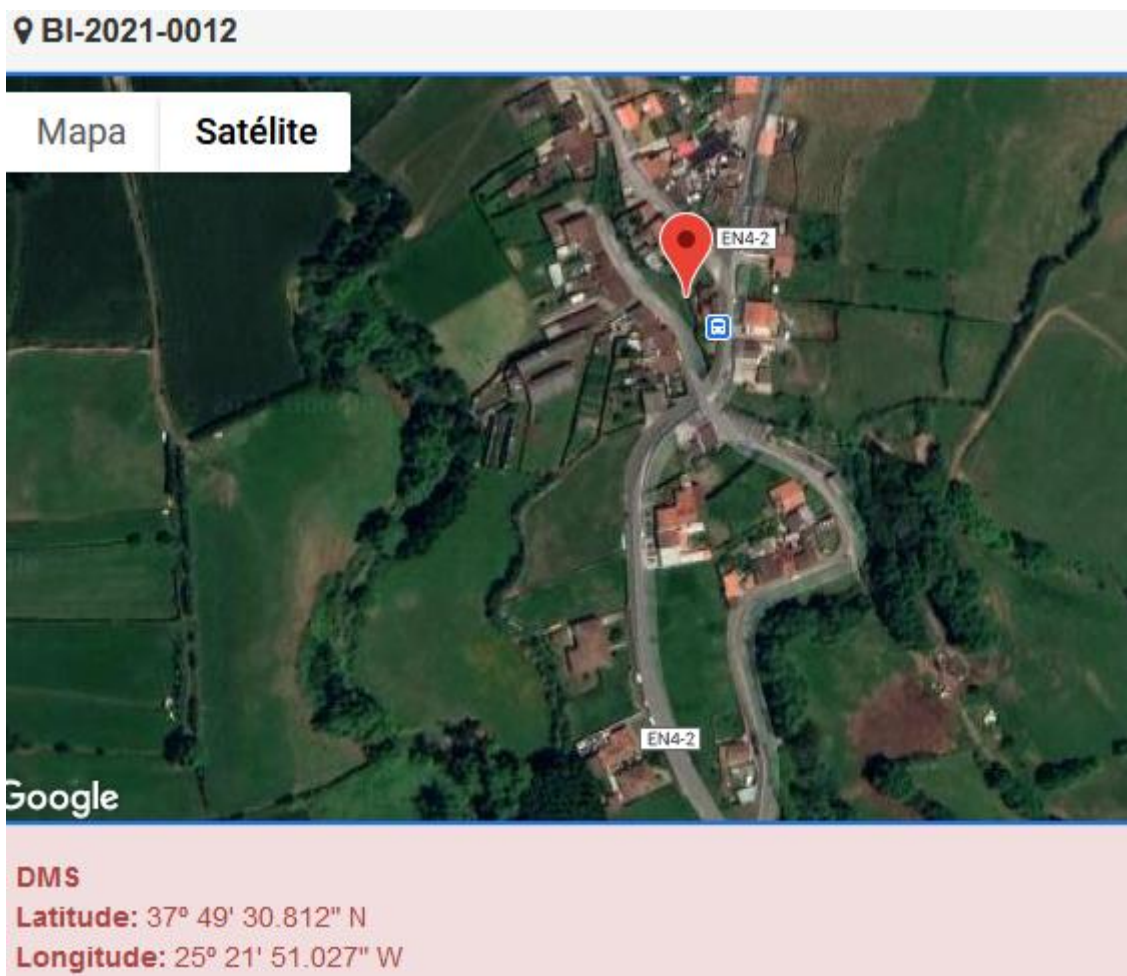
Figura 1: Local alvo de denúncia.

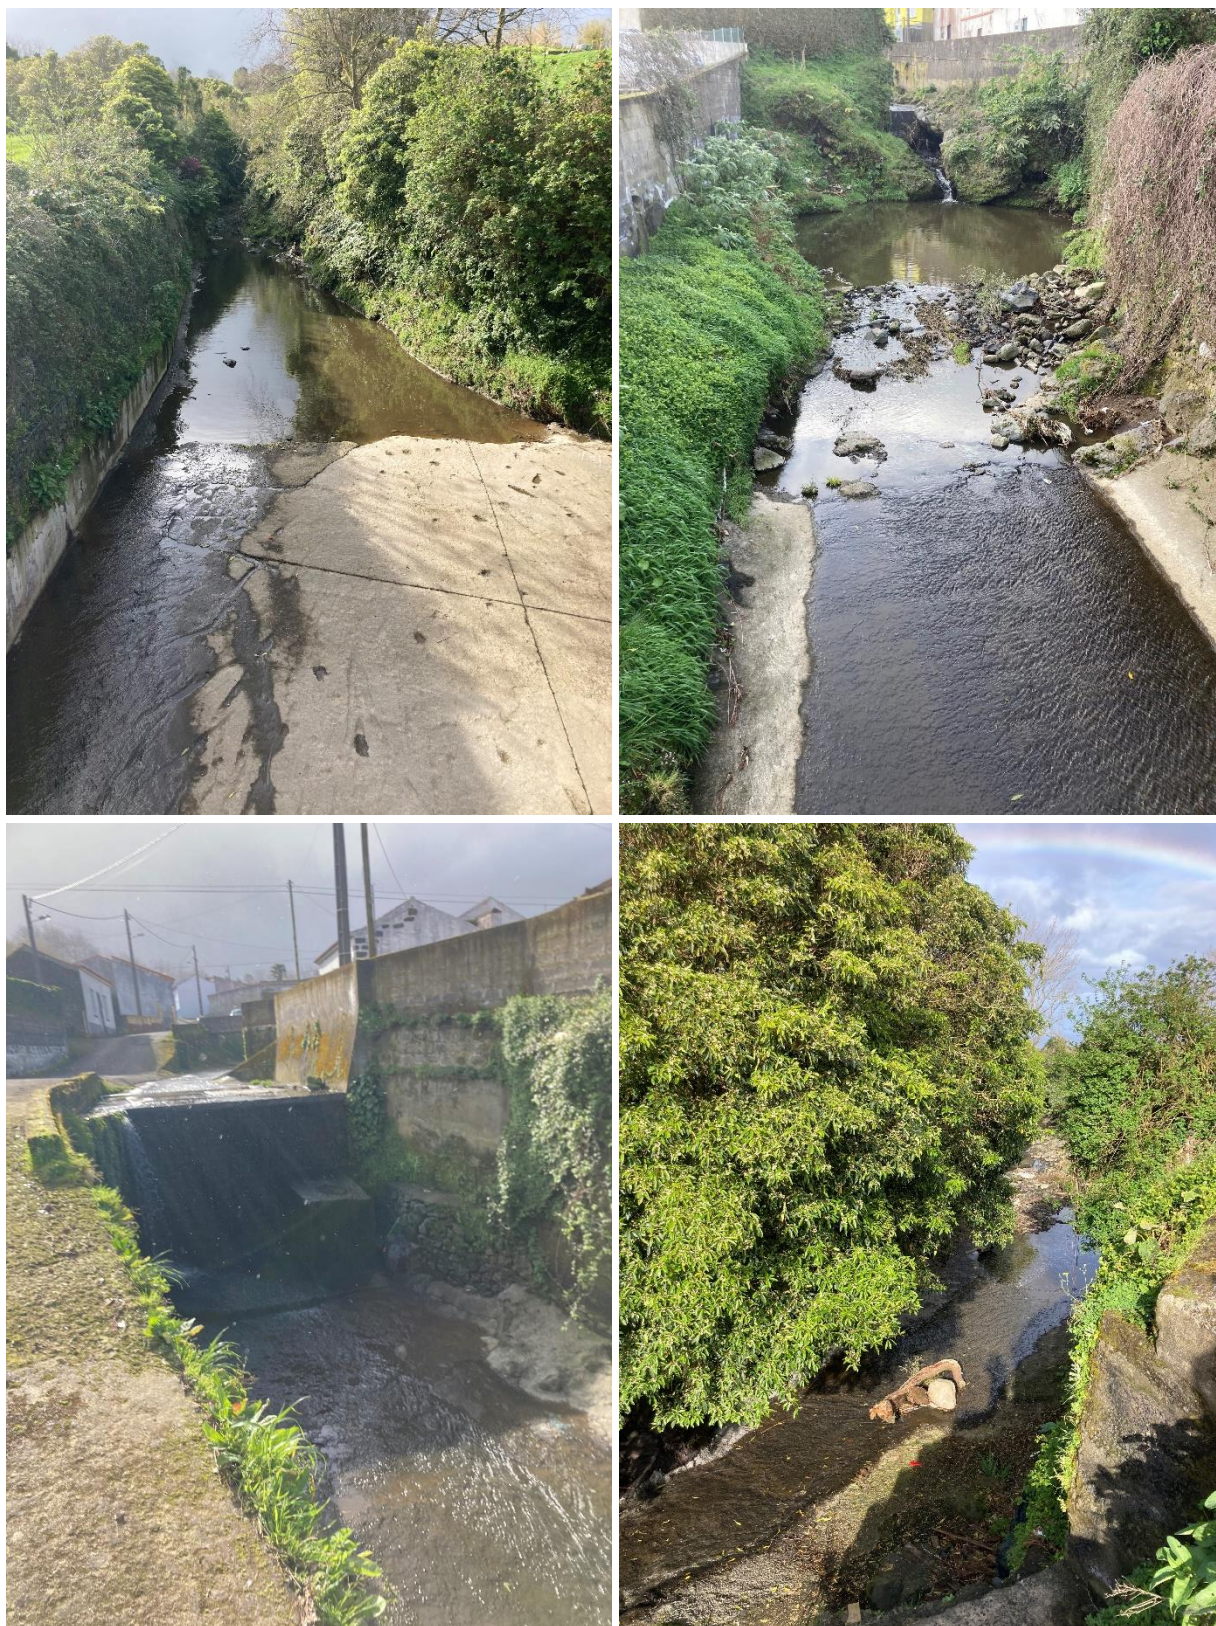
Na deslocação ao local alvo da denúncia – Figura 1, verificou-se o estado da linha de água (Ribeira da Tranca) na zona que a mesma atravessa o Lugar do Burguete (entra a 1.ª e a 2.ª Travessa) – Figuras 2 a 5, bem como num local mais a jusante em que a mesma atravessa a Estrada Regional, não apresentando, em nenhum dos locais, indícios de descarga de efluentes pecuários para a mesma.

Figuras 2 a 5: Ribeira da Tranca vista da 1.ª travessa do Burguete. Local assinalado no Ponto 1 da Figura 7.

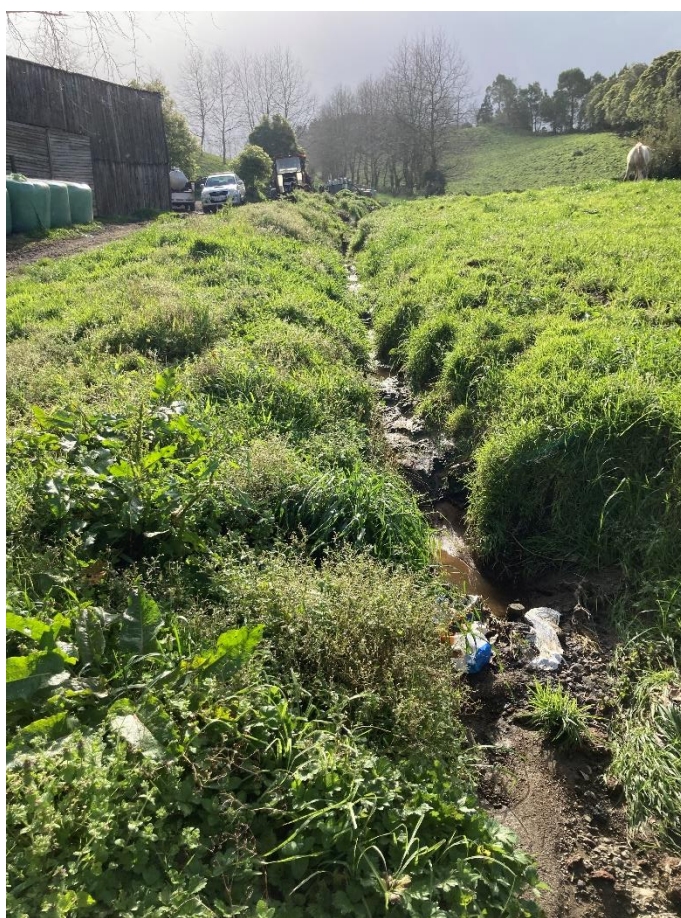
A exploração imediatamente a montante do local alvo de denúncia (Ponto 2, Figura 7), e com maior probabilidade de ser a causadora das possíveis descargas para a linha de água, não apresentava indícios de proceder a essas descargas, sendo que na água que atravessa a exploração e descarrega na linha de água (Ribeira da Tranca) não foi possível constatar qualquer coloração ou odor anormal.

Essa escorrência para a linha de água principal (Ribeira da Tranca) é efetuada através de uma vala (depressão natural) no terreno, que se encontra identificada no SIGAM como um afluente da Ribeira da Tranca – Figura 6.

Figura 6: Afluente da Ribeira da Tranca que atravessa a exploração pecuária. Identificada na Figura 7.

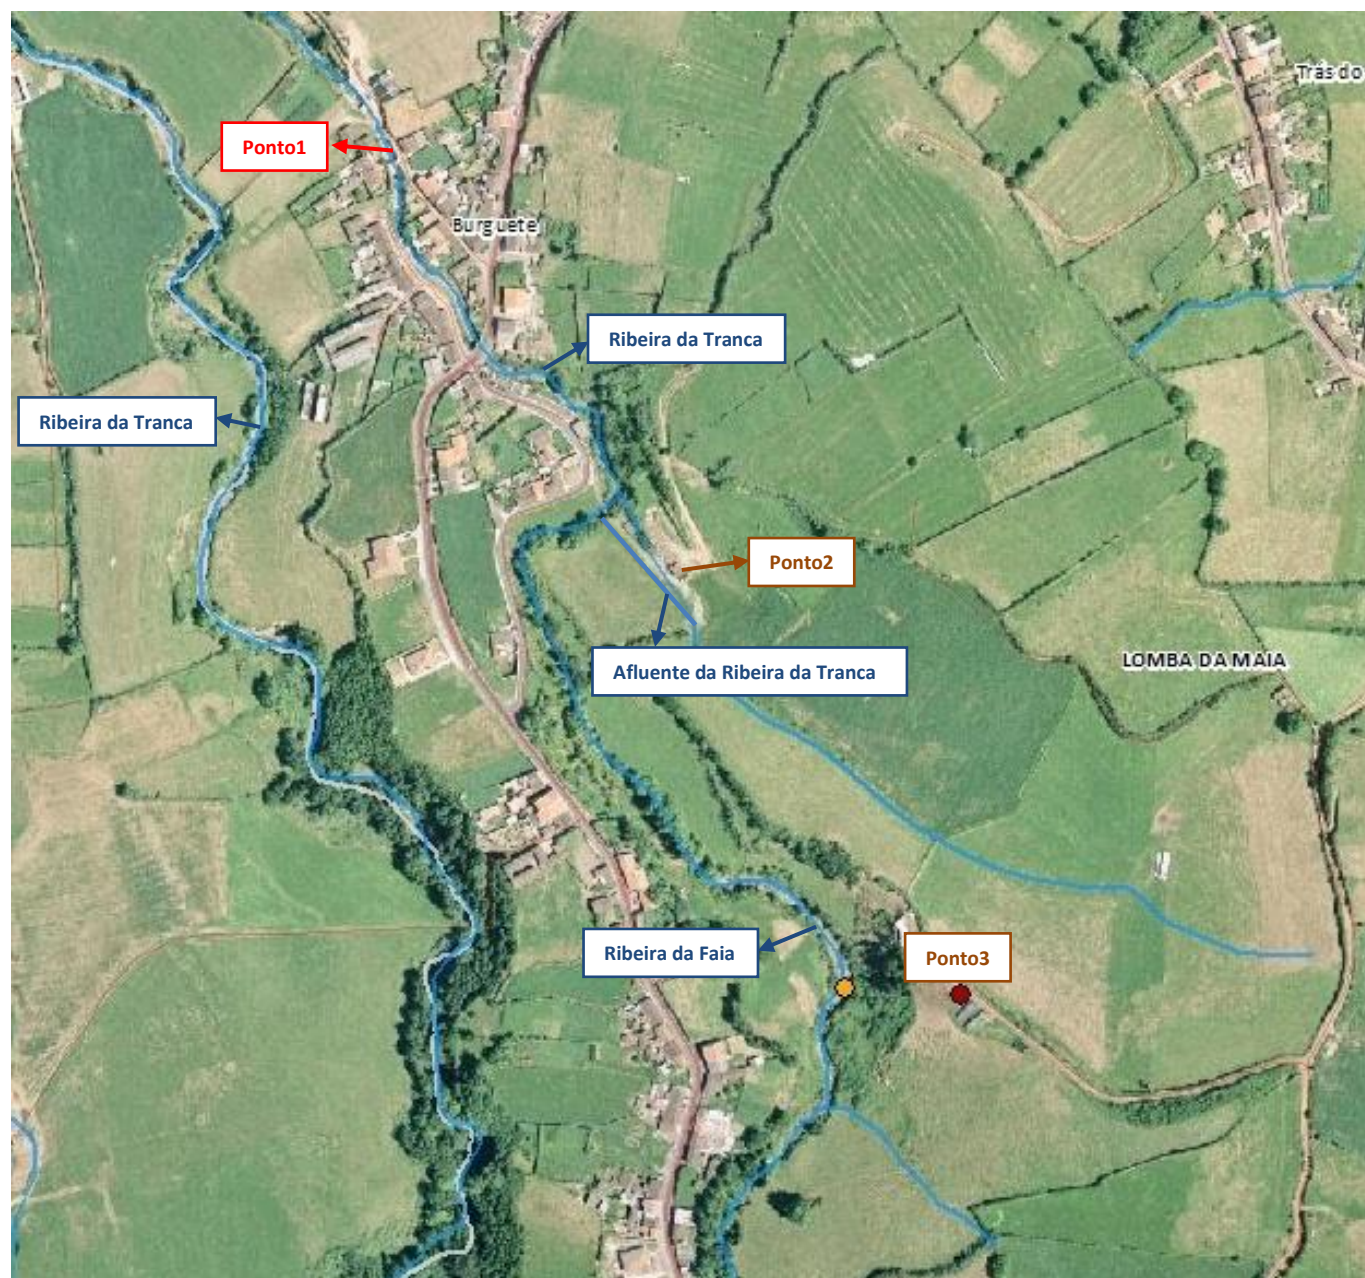
Encontra-se em fase de instrução na IRA o PCO-2020-0226 referente a uma exploração pecuária a montante do Lugar do Burguete (Ponto 3, Figura 7), que teve como origem um auto de notícia levantado pelos Vigilantes da

Natureza dos SASM, em 23/05/2019, devido a escorrências de efluentes pecuários para a linha de água (Ribeira da Faia).

Figura 7: Localização dos locais verificados da Ribeira da Tranca (Ponto 1), exploração pecuária imediatamente a montante das Travessas do Burguete (Ponto 2), exploração pecuária mais a montante (PCO-2020-0226) – Ponto 3 e identificação das linhas de água. Adaptado do SIGAM.
